REGISTRO FOTOGRÁFICO PROGRAMA DE MANTENIMIENTO DE EDIFICIOS ESCOLARES PÚBLICOS

DEPARTAMENTO:	HUEHUETENANGO	MUNICIPIO:	SANTA BÁRBARA
NOMBRE DEL ESTABLECIMIENTO:	ESCUELA OFICIAL RURAL MIXTA	DIRECCIÓN DEL ESTABLECIMIENTO:	CASERÍO LA ESTANCIA, ALDEA TOJCHIGUEL
CÓDIGO DEL ESTABLECIMIENTO:	13-10-0031-43	FECHA:	13 DE SEPTIEMBRE DE 2024

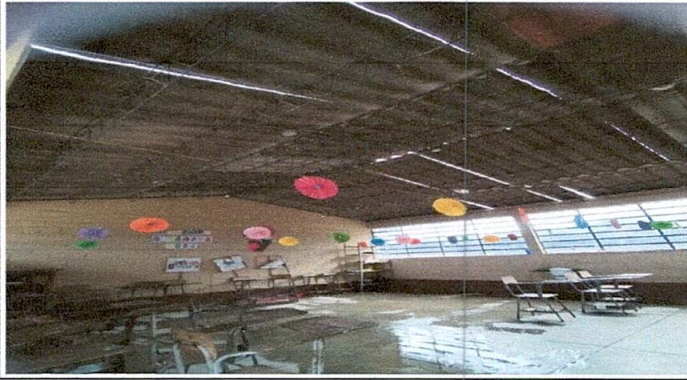
Foto 1: sustitución de lámina por lámina troquelada.

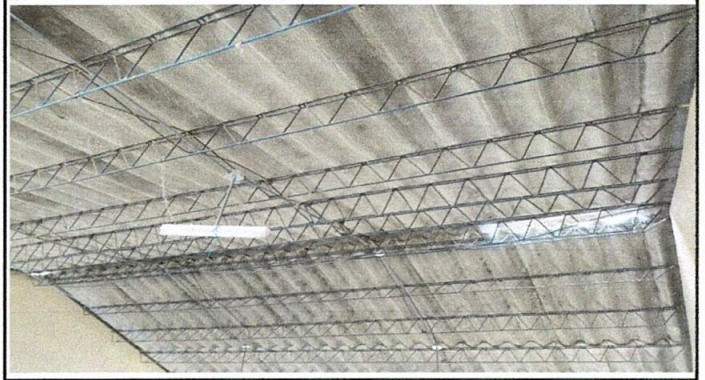
Foto 2: sustitución de elementos de fijación para lámina troquelada.

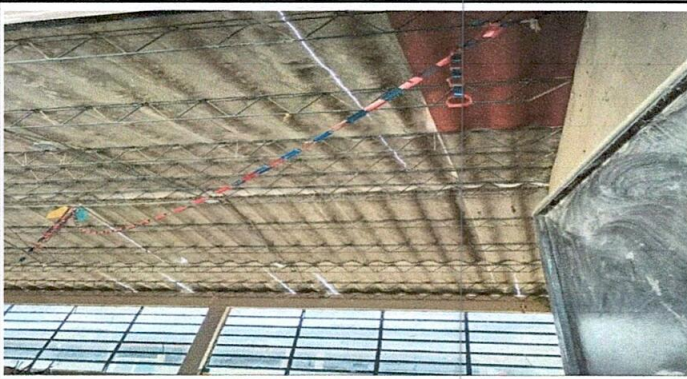
Foto 3: sustitución de capote de lámina por capote de lámina calibre 24

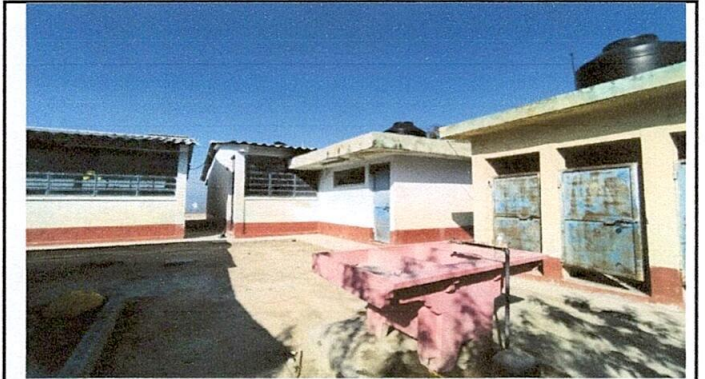
Foto 4: mantenimiento de puertas de metal para baños.

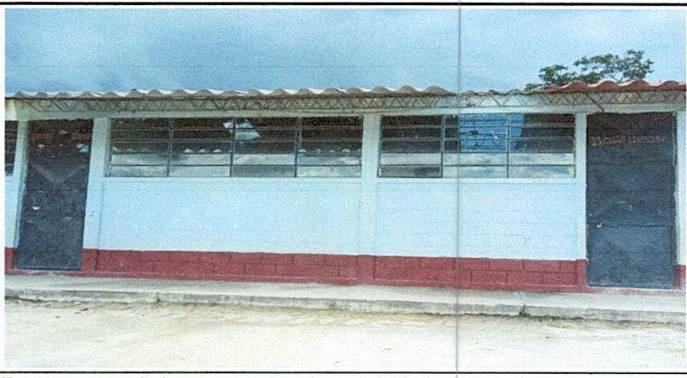
Foto 5: mantenimiento a puertas de metal, lijado y pintado.

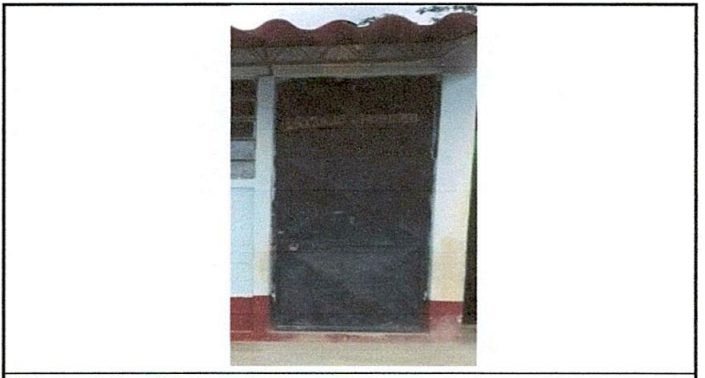
Foto 6: sustitución de chapa de metal.
