DEPARTAMENTO:	HUEHUETENANGO	MUNICIPIO:	SANTA BÁRBARA
NOMBRE DEL ESTABLECIMIENTO:	EORM	DIRECCIÓN DEL ESTABLECIMIENTO:	ALDEA TOJCAIL
CÓDIGO DEL ESTABLECIMIENTO:	13-10-0563-43	FECHA:	28/11/2024

**REGISTRO FOTOGRÁFICO  
PROGRAMA DE MANTENIMIENTO DE EDIFICIOS ESCOLARES PÚBLICOS**

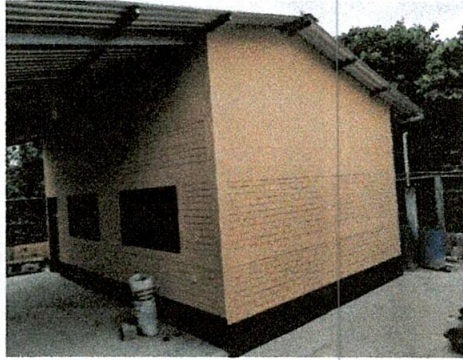
Foto 1: levangtamiento de paredes en mojinete pintadas

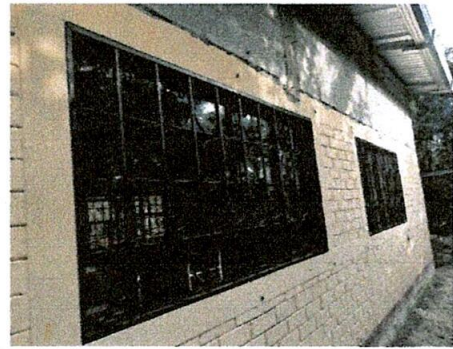
Foto 2: ventanas y balcones instalados

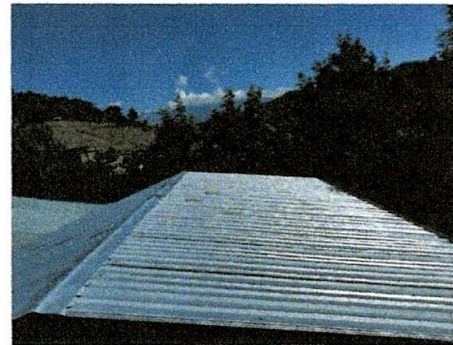
Foto 4: Techo con lámina troquelada y constaneras de metal inslatadas

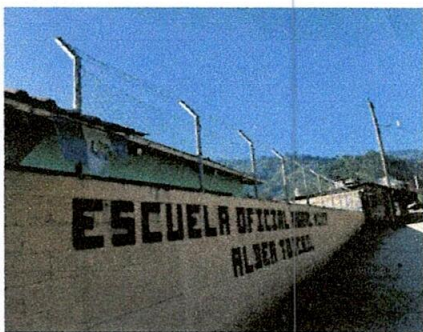
Foto 5: Malla en muro perimetral instalado

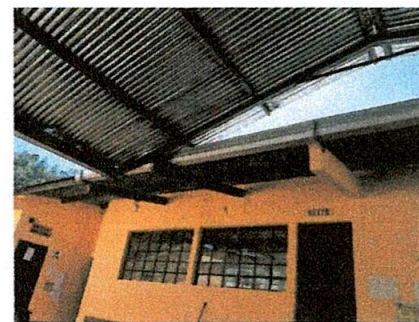
Foto 6: Canal de metal instalado

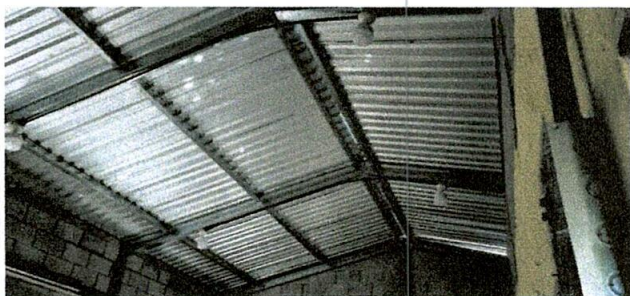
Foto 7: iluminación eléctrica instalada

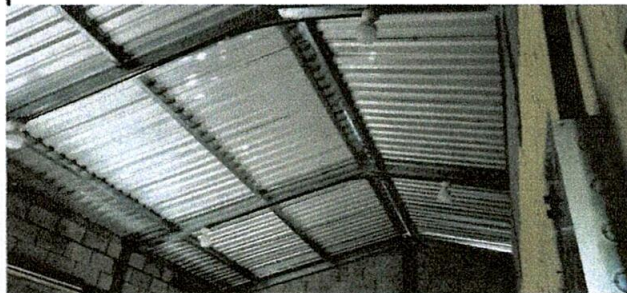
Foto 8: costaneras de metal instaladas

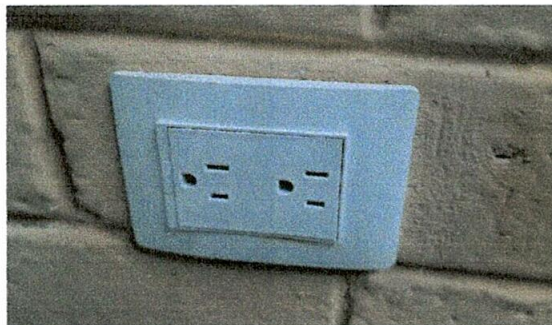
Foto 10: sistema eléctrico instalado
