SITUACIÓN DEFICIENCIAS DETERMINADAS

DEPARTAMENTO:	HUEHUETENANGO	MUNICIPIO:	SANTA BÁRBARA
NOMBRE DEL ESTABLECIMIENTO:	EORM CASERÍO IXCANCHILUPE	DIRECCIÓN DEL ESTABLECIMIENTO:	CASERÍO IXCANCHILUPE, ALDEA CRUZ QUEMADA
CÓDIGO DEL ESTABLECIMIENTO:	13-10-1792-43	FECHA:	29/02/2024

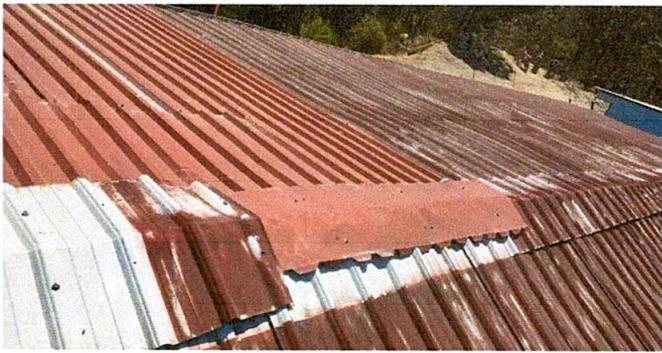
Foto 1: Techo y capota de PVC en mal estado.

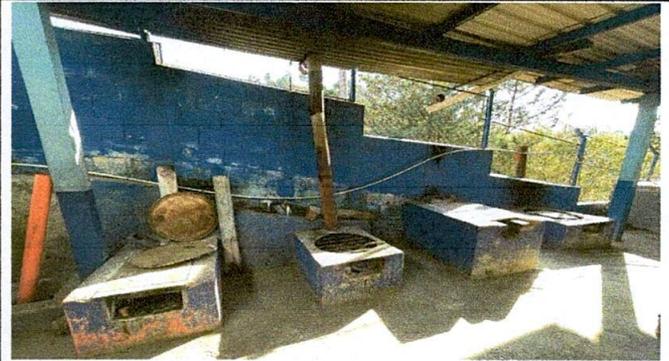
Foto 2: Instalación de azulejo en estufa rural porque se encuentran en mal estado

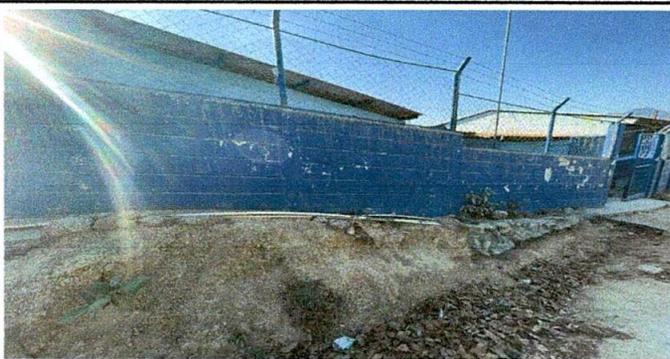
Foto 3: Pintura en muro exterior e interior, porque ya está desgastada

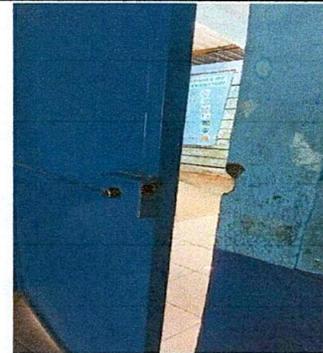
Foto 4: Sustitución de chapa para puerta de metal, porque ya está inservible

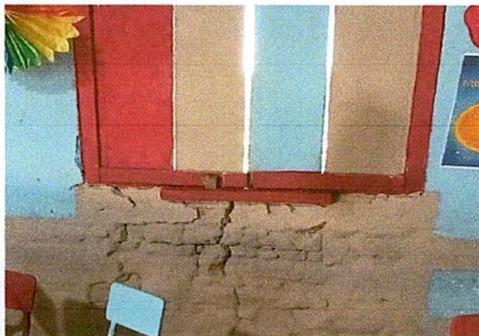
Foto 5: Sustitución de ventanas de madera por ventanas de metal mas vidrios, porque se encuentran en mal estado

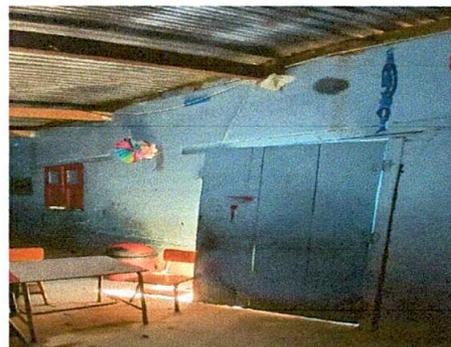
Foto 6: Sustitución de puertas de madera por puertas de metal y sustitución de estructura de soporte de madera por metal, porque se encuentran en mal estado
