**REGISTRO FOTOGRÁFICO
PROGRAMA DE MANTENIMIENTO DE EDIFICIOS ESCOLARES PÚBLICOS**

DEPARTAMENTO:	HUEHUETENANGO	MUNICIPIO:	LA LIBERTAD
NOMBRE DEL ESTABLECIMIENTO:	EODP ANEXA A EORM EL AGUACATILLO	DIRECCIÓN DEL ESTABLECIMIENTO:	CASERIO EL AGUACATILLO
CÓDIGO DEL ESTABLECIMIENTO:	13-11-0004-42	FECHA:	20/9/2024

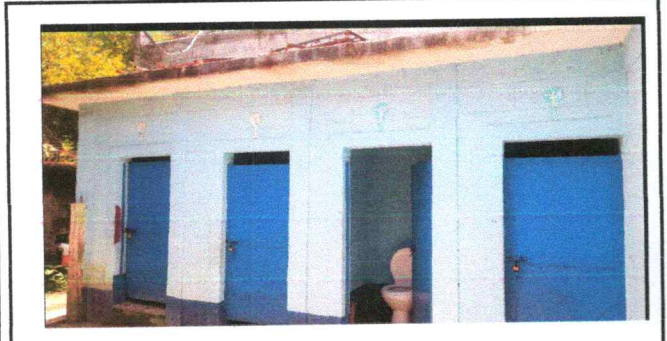
Foto 7: PINTURA EN MUROS EXTERIORES E INTERIORES

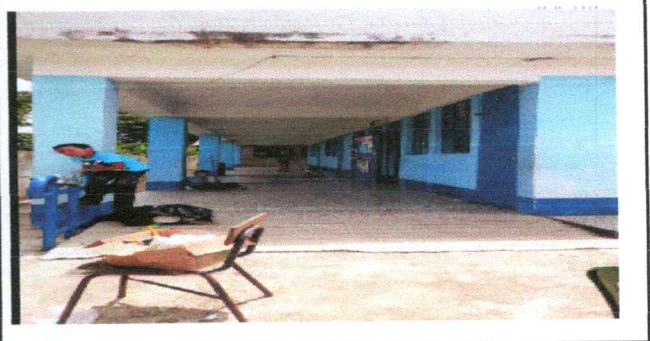
Foto 8: PINTURA EN MUROS EXTERIORES E INTERIORES

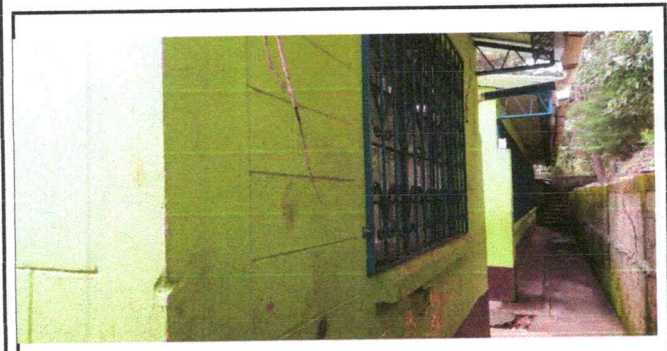
Foto 9: PINTURA EN MUROS EXTERIORES E INTERIORES

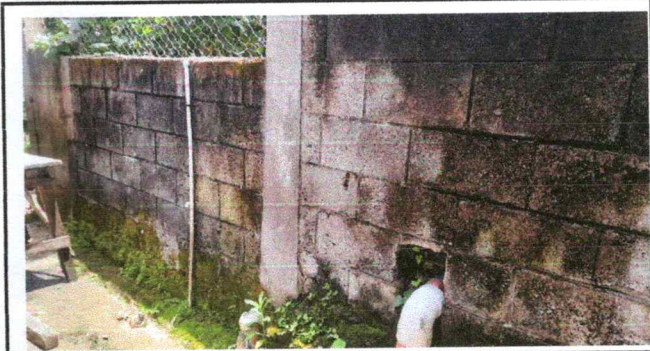
Foto 10: PINTURA EN MUROS EXTERIORES E INTERIORES

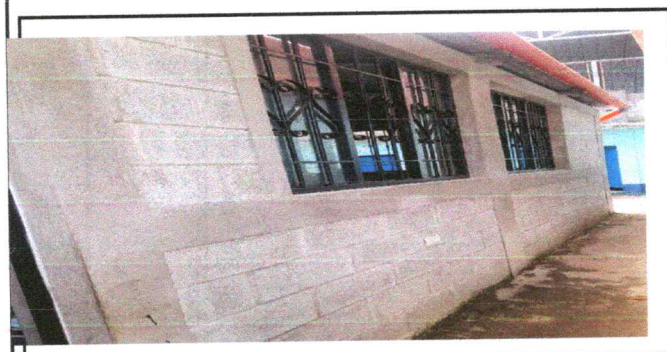
Foto 11: PINTURA EN MUROS EXTERIORES E INTERIORES

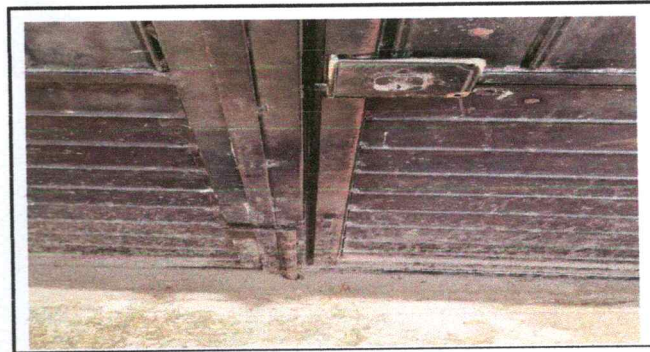
Foto 12: MANTENIMIENTO A PORTONES

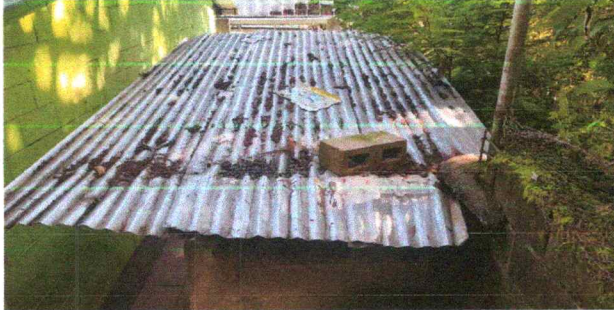
Foto 13: ESTRUCTURA DE TECHO

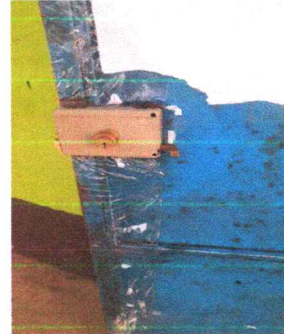
Foto 14: PUERTAS DE METAL, SUSTITUCION DE CHAPAS

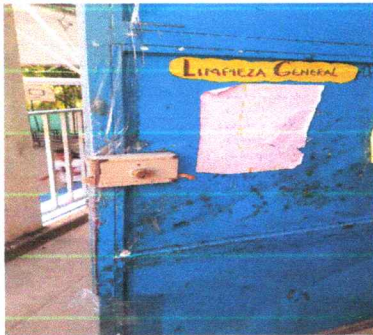
Foto 15: PUERTAS DE METAL, SUSTITUCION DE CHAPAS

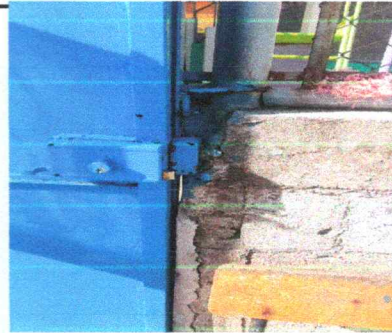
Foto 16: PUERTAS DE METAL, SUSTITUCION DE CHAPAS

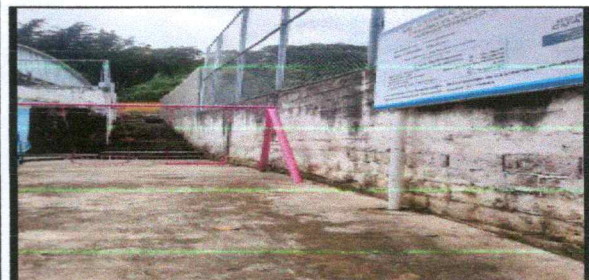
Foto 18: REPARACION DE REPELLO Y CERNIDO DE PAREDES
