**REGISTRO FOTOGRÁFICO  
PROGRAMA DE MANTENIMIENTO DE EDIFICIOS ESCOLARES PÚBLICOS**

PRA-FOR-123  
Versión 1

DEPARTAMENTO:	HUEHUETENANGO	MUNICIPIO:	LA LIBERTAD
NOMBRE DEL ESTABLECIMIENTO:	ECUELA OFICIAL RURAL MIXTA CASERÍO CHAMPÉN	DIRECCIÓN DEL ESTABLECIMIENTO:	CASERÍO CHAMPÉN OJO DE AGUA, ALDEA HUICA, LA L
CÓDIGO DEL ESTABLECIMIENTO:	13-11-0014-43	FECHA:	9/05/2024

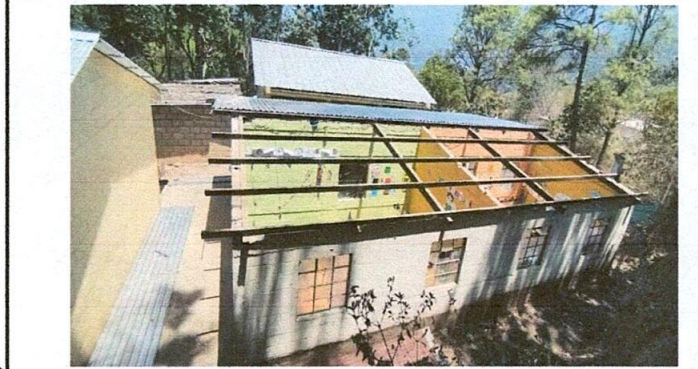
FOTO 1: SUSTIUCION DE LAMINA POR LAMINA CALIBRE 28

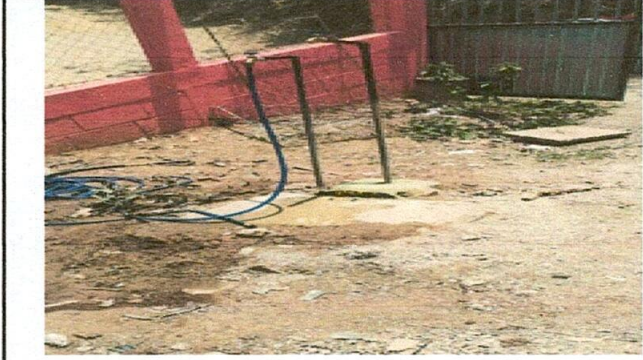
FOTO 2: SUSTITUCION DE TANQUE POR PILA

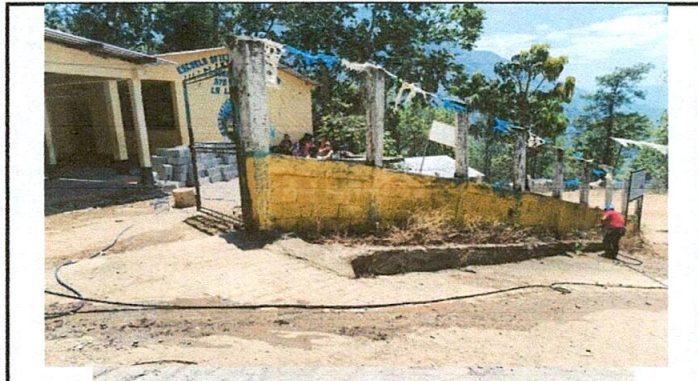
FOTO 3: SUSTITUCION DE PINTURA PERIMETRAL

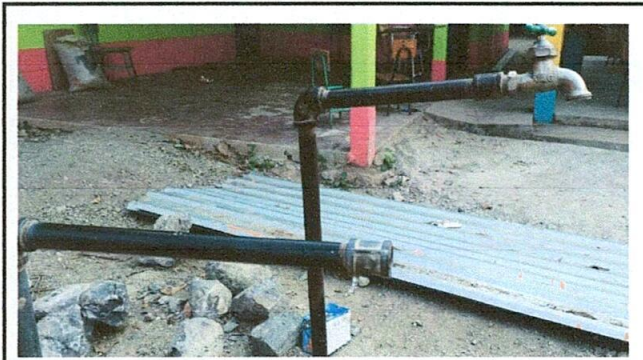
FOTO 4: SUSTITUCION DE LLAVES DE CHORROS

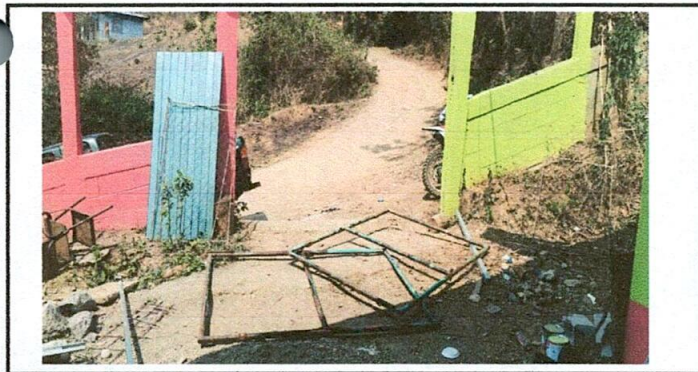
FOTO 5: REPARACION DE PORTON

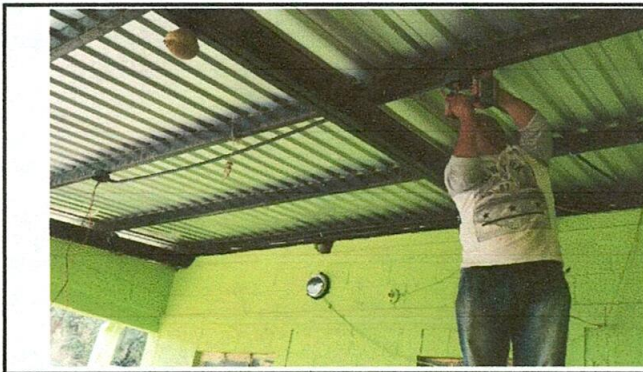
FOTO 6: SUSTITUCION DE LAMPARAS POR LAMPARAS AHORRADORAS
