**REGISTRO FOTOGRÁFICO  
PROGRAMA DE MANTENIMIENTO DE EDIFICIOS ESCOLARES PÚBLICOS**

Ministerio de Educación  
Guatemala

SITUACIÓN DEFICIENCIAS DETERMINADAS

DEPARTAMENTO:	Huehuetenango	MUNICIPIO:	La Libertad
NOMBRE DEL ESTABLECIMIENTO:	Escuela Oficial Rural Mixta	DIRECCIÓN DEL ESTABLECIMIENTO:	Caserío Cecilar Chiquito, aldea El Cenegal
CÓDIGO DEL ESTABLECIMIENTO:	13-11-0025-43	FECHA:	7/03/2024

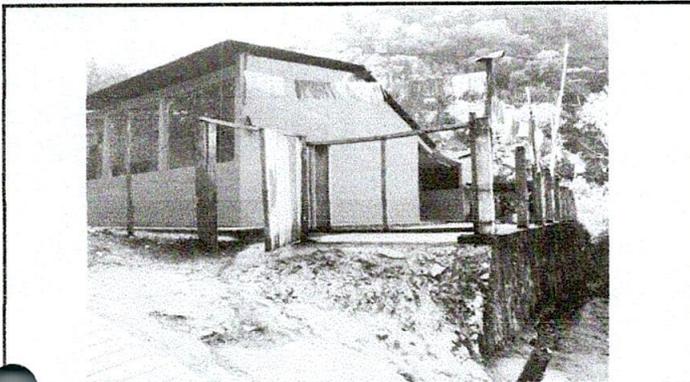
Foto 1: El porton de ingreso a la escuela es de madera y un resto de electromalla que donó el COCODE

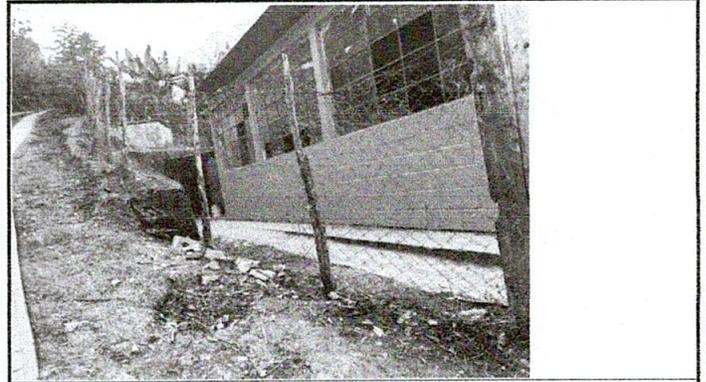
Foto 2: El cerco perimetral de la escuela es de orcones de madera y malla, que se encuentra colapsado, al fondo se ven las ventanas que tienen vidrios rotos y no tienen balcón

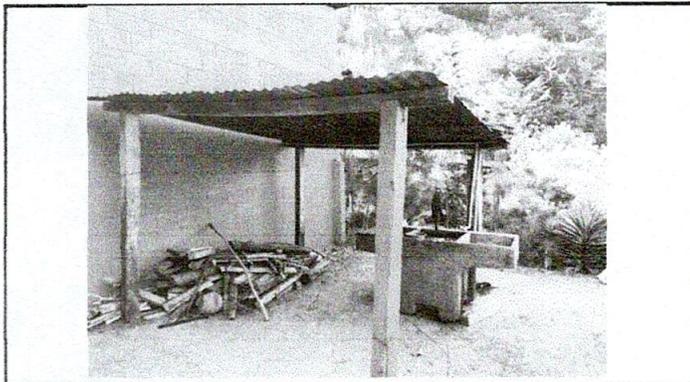
Foto 3: La pila esta instalada desde 1998, roba espacio del patio y ya esta muy deteriorada, la galera que tiene esta muy baja y es peligrosa para los niños

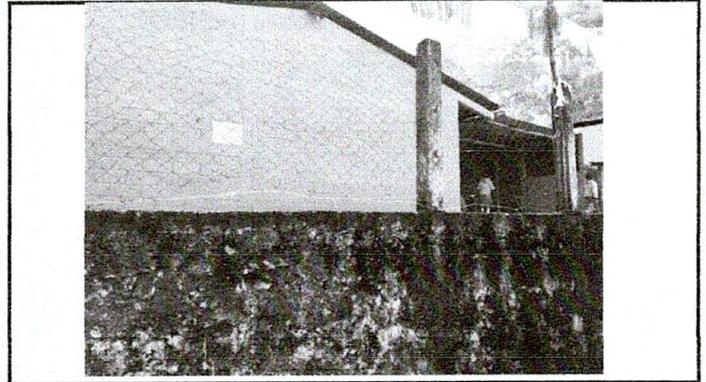
Foto 4: El muro perimetral tiene una malla fijada a postes de concreto, pero el peligro esta en la altura del muro de contencion 2.5 m en promedio

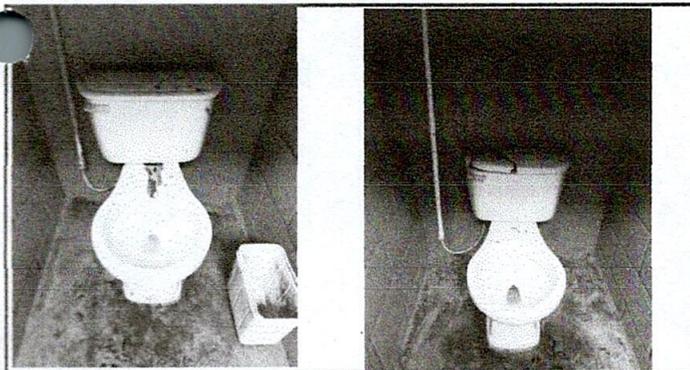
Foto 5: Los sanitarios al no contar la escuela con seguridad han sido destruidos por personas ajenas a la comunidad educativa, ademas no cuentan con suministro permanente de agua

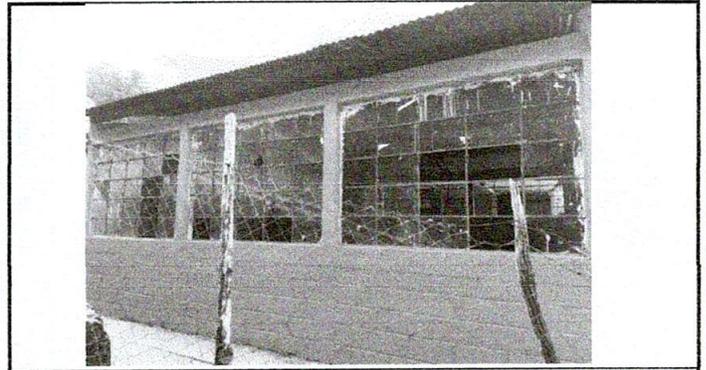
Foto 6: Los vidrios se han ido quebrando por golpes accidentales y por mala instalación otros se han caido
