REGISTRO FOTOGRÁFICO PROGRAMA DE MANTENIMIENTO DE EDIFICIOS ESCOLARES PÚBLICOS

PRA-FOR-123
Versión 1

DEPARTAMENTO:	Huehuetenango	MUNICIPIO:	
NOMBRE DEL ESTABLECIMIENTO:	Escuela Oficial Rural Mixta	DIRECCIÓN DEL ESTABLECIMIENTO:	Caserío Cecilar Chiquito, aldea El Cenegal
CÓDIGO DEL ESTABLECIMIENTO:	13-11-0025-43	FECHA:	16/05/2024

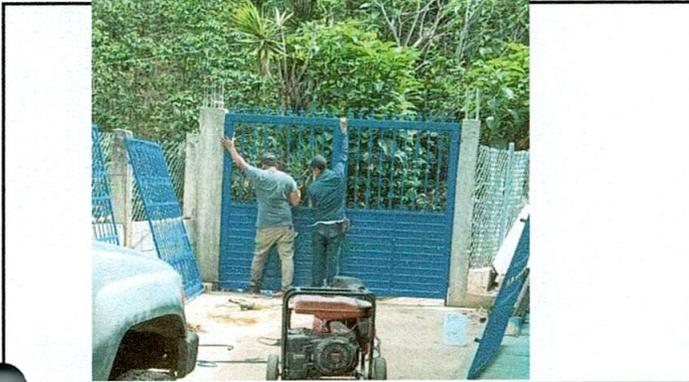
Foto 1: Fabricacion e instalacion de porton de estructura metalica de 2.35 m*2.10 m.

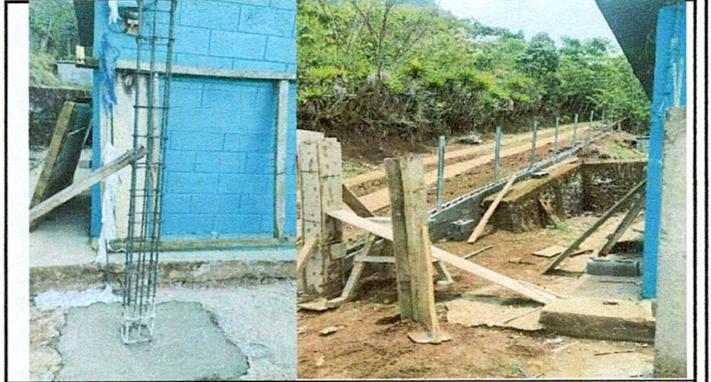
Foto 2: Instalacion de malla galvanizada de 13mm de grosor en cerco perimetral de la escuela.

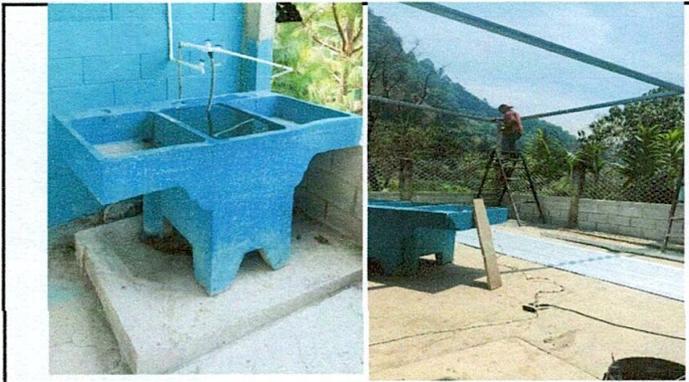
Foto 3: Cambio de pila de cemento de 2 lavadores, e instalacion de techo de 5m*4.87m

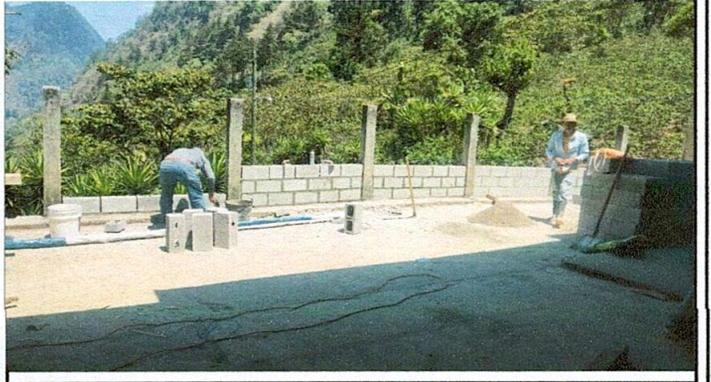
Foto 4: Construccion de muro perimetral de block mas malla galvanizada de un metro

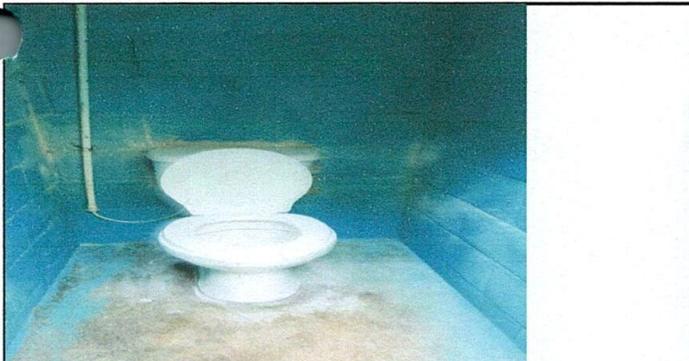
Foto 5: Sustitucion de sanitarios de porcelana, de marca Aldosa

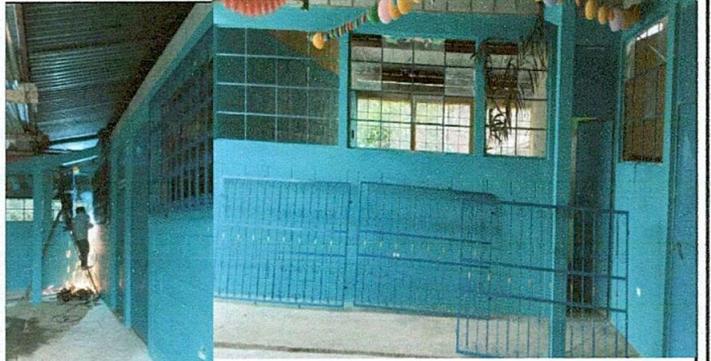
Foto 6: Instalacion de balcones de estructura metalica en aula y cocina (medidas variables)
