**REGISTRO FOTOGRÁFICO
PROGRAMA DE MANTENIMIENTO DE EDIFICIOS ESCOLARES PÚBLICOS**

PRA-FOR-123
Versión 1

Ministerio de Educación

DEPARTAMENTO:	HUEHUETENANGO	MUNICIPIO:	LA LIBERTAD
NOMBRE DEL ESTABLECIMIENTO:	EORM	DIRECCIÓN DEL ESTABLECIMIENTO:	CASERÍO LA CRUZ, ALDEA EL AGUACATE I
CÓDIGO DEL ESTABLECIMIENTO:	13-11-0027-43	FECHA:	12/03/24

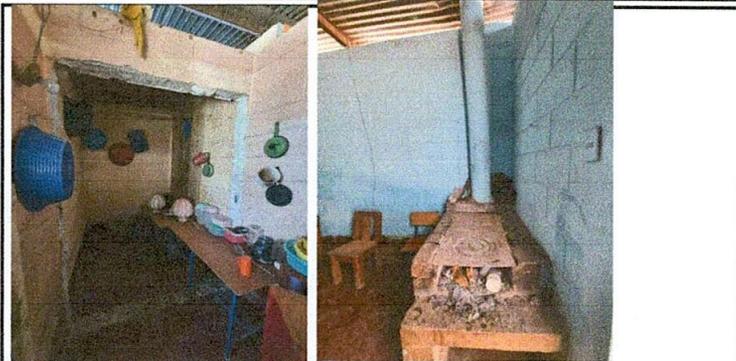
Foto 1: Situación actual de la cocina, paredes, plancha y piso en mal estado

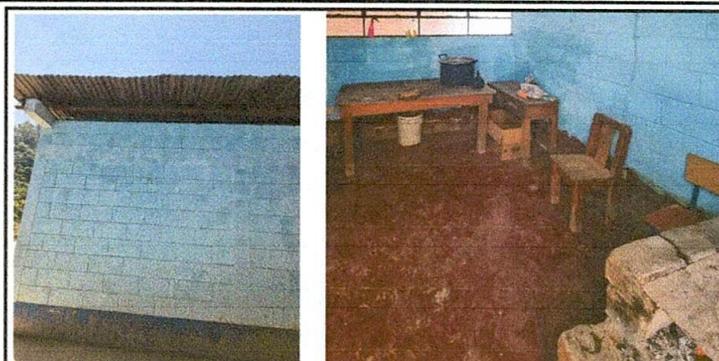
Foto 2: Estructura de metal + lámina de cocina y dirección en mal estado, piso descascarado por el tiempo.

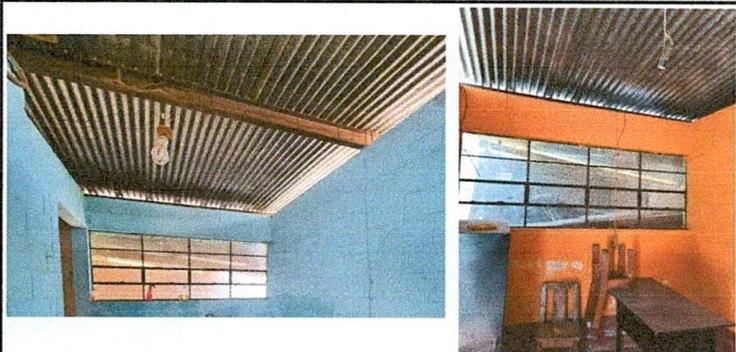
Foto 3: Láminas, instalación eléctrica, ventanas en condiciones pésimas, no aptos para la preparación digna e higiénica de la alimentación de los niños y niñas y en color naranja la Dirección con teja con agujeros.

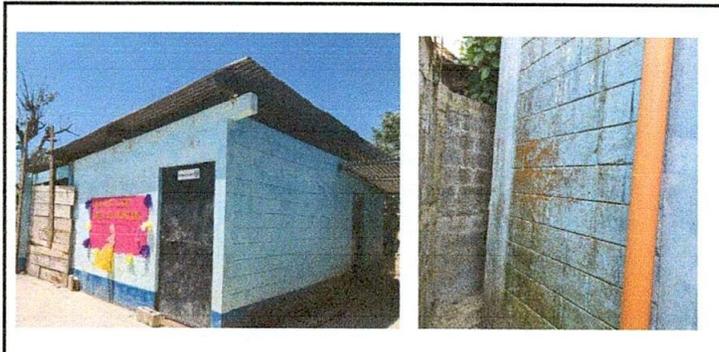
Foto 4: Areas a repellar y mantenimiento de puertas, parte de alguna pared que necesita ser pintada

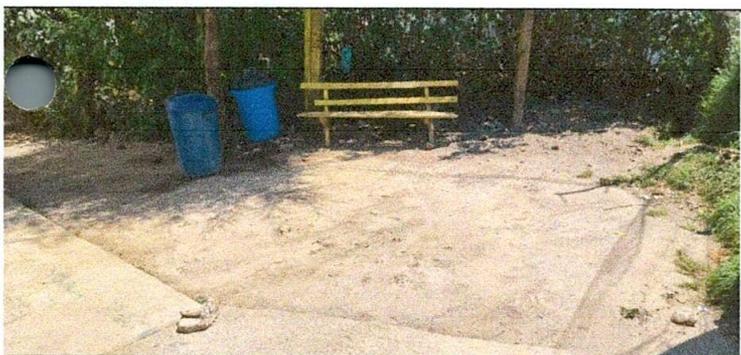
Foto 5: Reparación de patio

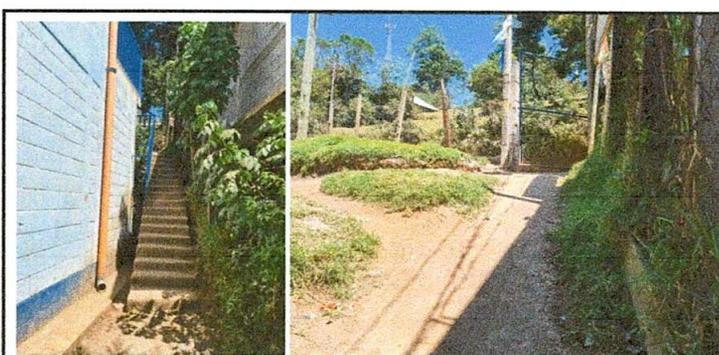
Foto 6: Reparación de gradas con el tiempo se pandearon por el centro, del lado derecho se debe reparar el muro perimetral, y arreglo de la entrada, ya que solo se cuenta con menos de 1 m de pavimento.
