SITUACIÓN DEFICIENCIAS DETERMINADAS PREVIO DURANTE POSTERIOR

DEPARTAMENTO:	Huehuetenango	MUNICIPIO:	La Libertad
NOMBRE DEL ESTABLECIMIENTO:	INEB de Telesecundaria	DIRECCIÓN DEL ESTABLECIMIENTO:	Aldea El Naranjo I
CÓDIGO DEL ESTABLECIMIENTO:	13-11-0061-45	FECHA:	29/02/2024

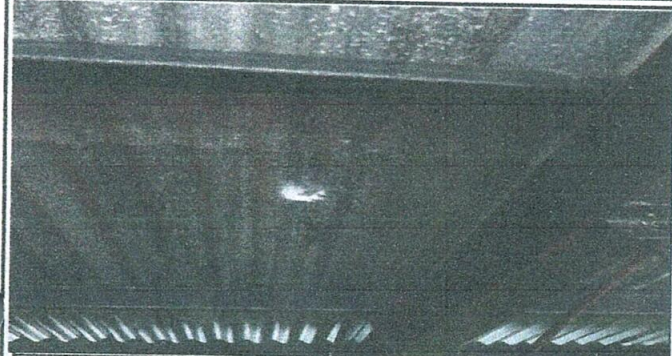
Foto 1: El techo tiene muchas perforaciones debido al tiempo que ha estado durante mas de 25 años y la corrosión está abanzada, así tambien la estructura o costneras ya estan oxidadas.

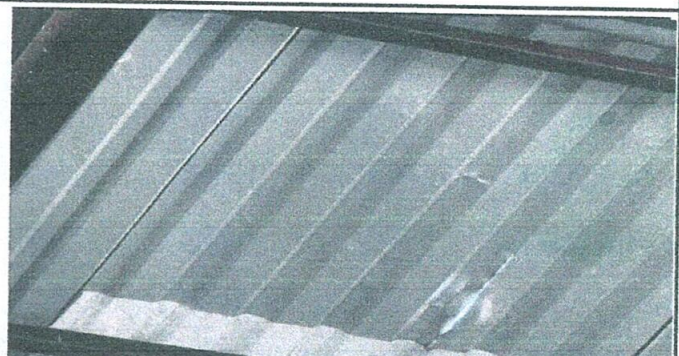
Foto 2: Estas láminas de calibre delgado estan partidas y cae mucha agua en los salones de claseses y nos ha dificultado en el invierno

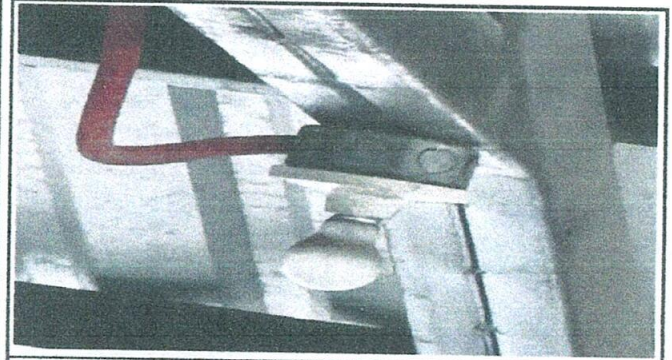
Foto 3: Relaciondo a la instlación electrica en general está en mal estado porque tiene corte circuito porque los cable estan deteriorados y topan con el metal, los focos no son adecuados para la cancha ni para las aulas.

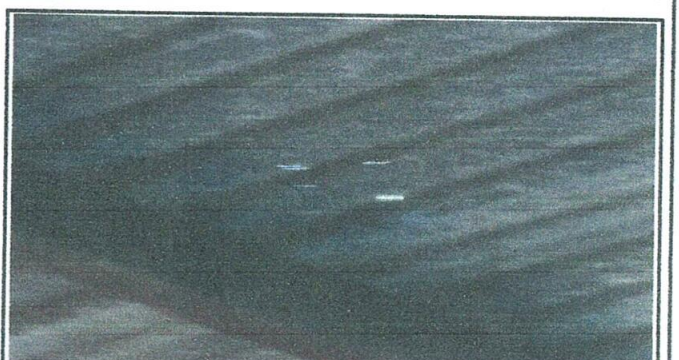
Foto 4: Láminas en mal estado con mucha corrosión.

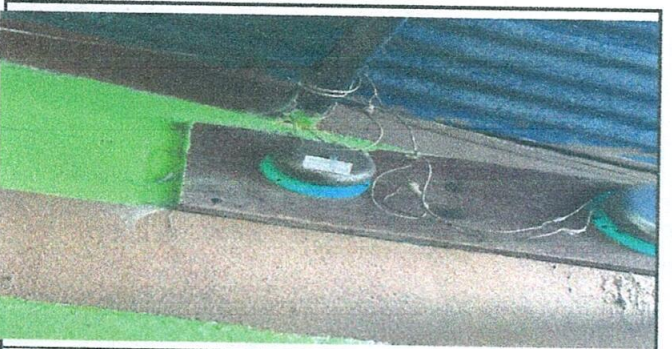
Foto 5: el cableado es deficiente porque tiene varias reparaciones y no funciona adecuadamente, por esa razon se queman constantemente los focos y aparatos electricos.
