REGISTRO FOTOGRÁFICO PROGRAMA DE MANTENIMIENTO DE EDIFICIOS ESCOLARES PÚBLICOS

DEPARTAMENTO:	HUEHUETENANGO	MUNICIPIO:	LA LIBERTAD
NOMBRE DEL ESTABLECIMIENTO:	EORM CASERÍO SANTO DOMINGO HUICÁ	DIRECCIÓN DEL ESTABLECIMIENTO:	CASERÍO SANTO DOMINGO HUICÁ, ALDEA HUICÁ
CÓDIGO DEL ESTABLECIMIENTO:	13-11-0567-43	FECHA:	06/06/2024

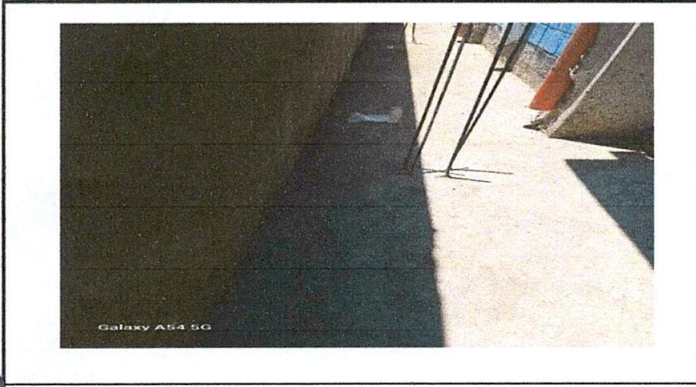
Foto 13: Sustitución de piso de torta de concreto

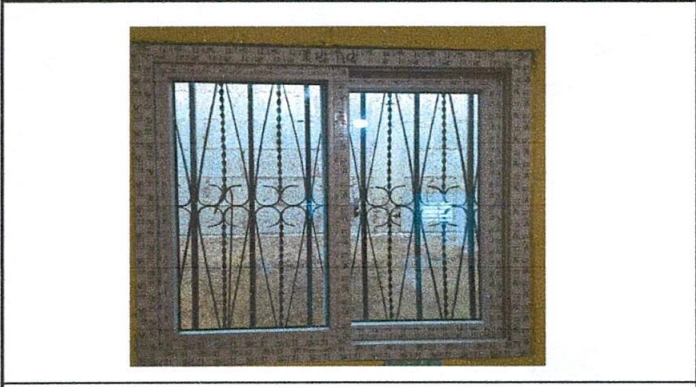
Foto 14: Sustitución de estructuras de metal de ventana

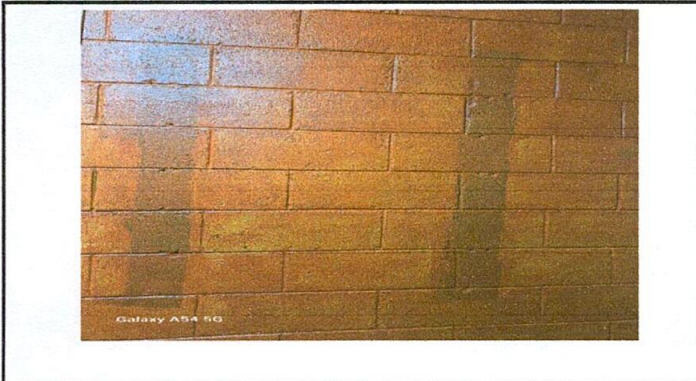
Foto 15: Pintura en muros exteriores e interiores

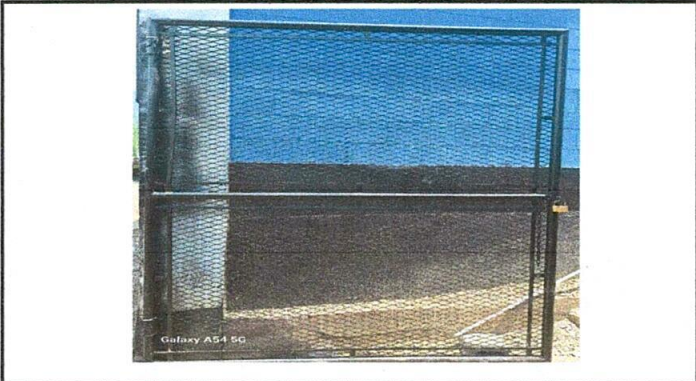
Foto 16: Mantenimiento portones de metal

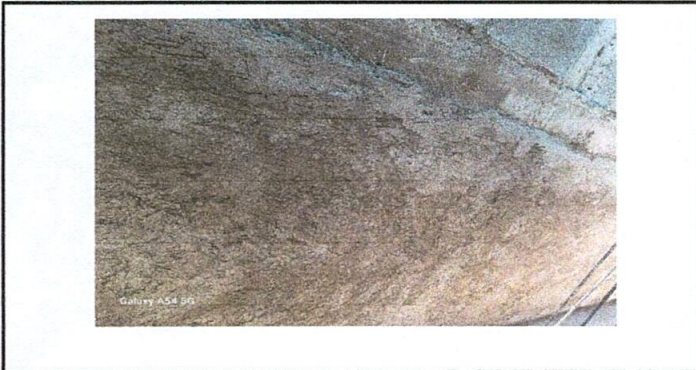
Foto 17: Aplicación de repello de muro de contención

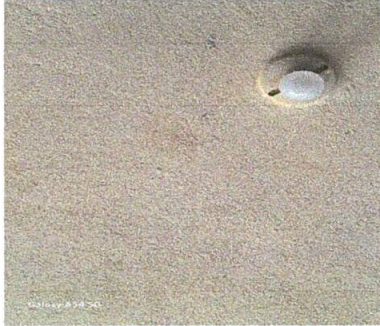
Foto 7: Sustitución de focos ahorradores

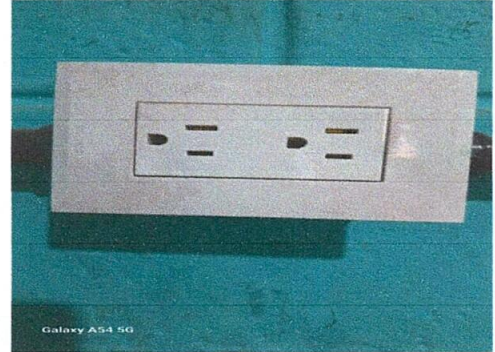
Foto 8: Sustitución de tomacorrientes dobles

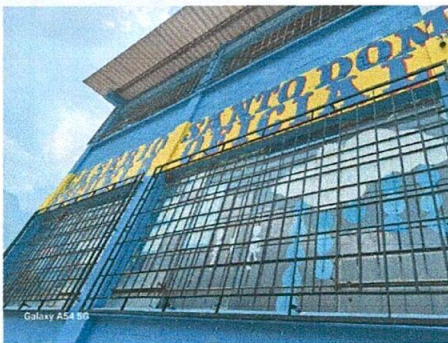
Foto 9: Mantenimiento de balcones de metal

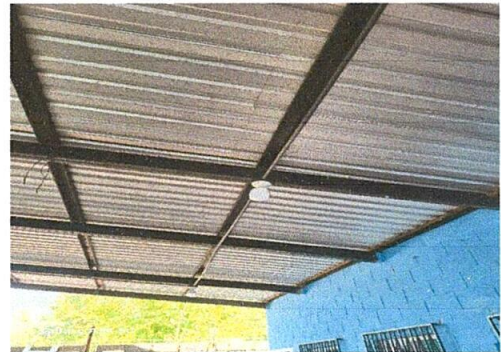
Foto 10: Sustitución de cableado eléctrico

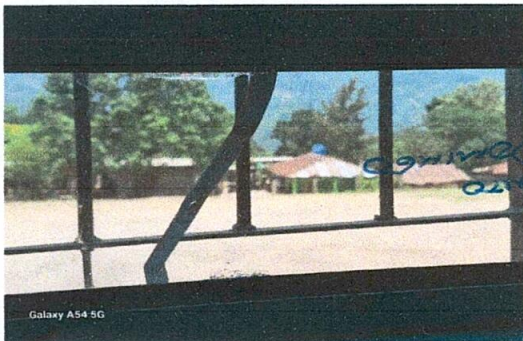
Foto 11: Sustitución de vidrios

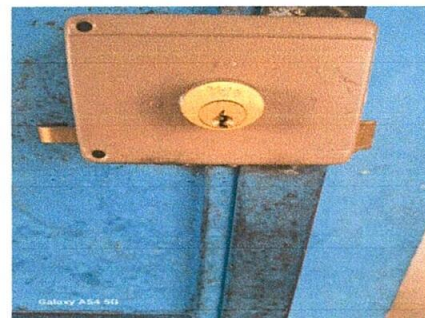
Foto 12: Sustitución de chapa
