SITUACIÓN DEFICIENCIAS DETERMINADAS PREVIO X DURANTE POSTERIOR

DEPARTAMENTO:	HUEHUETENANGO	MUNICIPIO:	LA LIBERTAD
NOMBRE DEL ESTABLECIMIENTO:	ESCUELA OFICIAL RURAL MIXTA CASERÍO EL BAÑADERO	DIRECCIÓN DEL ESTABLECIMIENTO:	CASERÍO EL BAÑADERO, ALDEA PEÑA ROJA
CÓDIGO DEL ESTABLECIMIENTO:	13-11-0578-43	FECHA:	29/02/2024

REGISTRO FOTOGRÁFICO PROGRAMA DE MANTENIMIENTO DE EDIFICIOS ESCOLARES PÚBLICOS

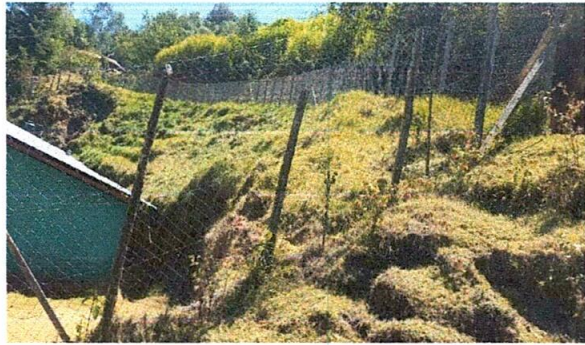
Foto 1: Reparación de muro perimetral

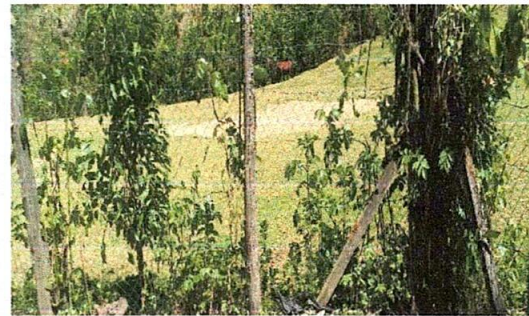
Foto 2: Reparación de muro perimetral

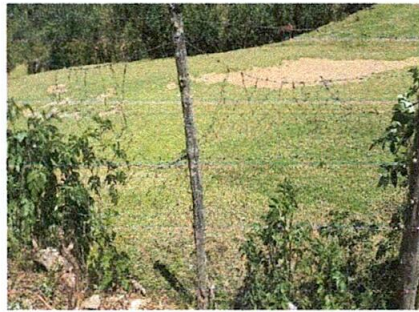
Foto 3: Reparación de muro perimetral

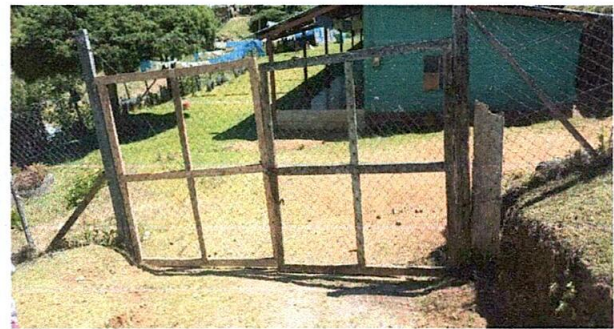
Foto 4: Sustitución de porton principal de la escuela

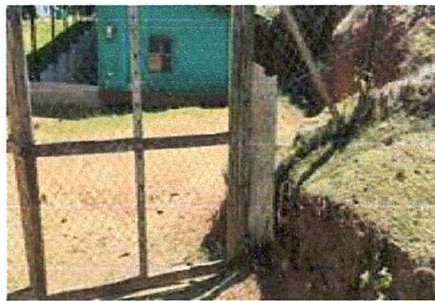
Foto 5: Sustitución de porton principal de la escuela

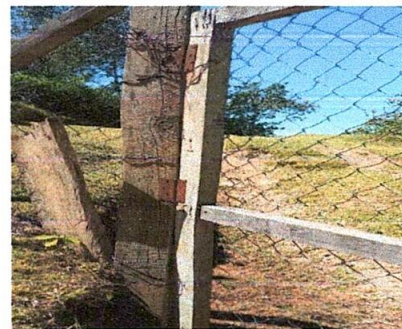
Foto 6: Sustitución de porton principal de la escuela

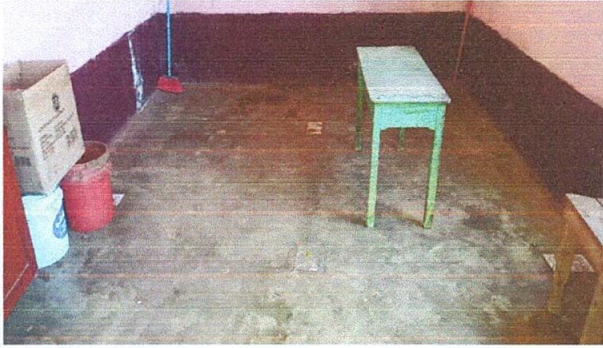
Foto 1: Sustitución de piso de torta de concreto

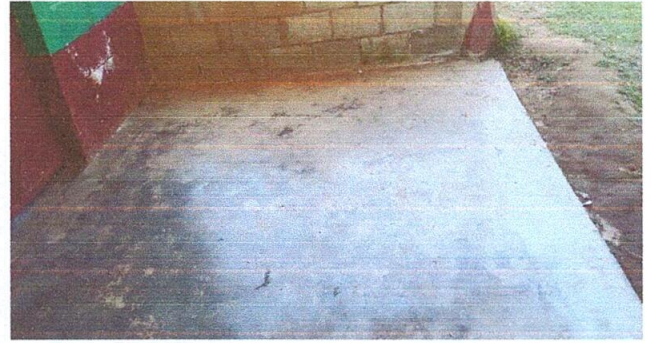
Foto 2: Sustitución de piso de torta de concreto
