# REGISTRO FOTOGRÁFICO PROGRAMA DE MANTENIMIENTO DE EDIFICIOS ESCOLARES PÚBLICOS

SITUACIÓN DEFICIENCIAS DETERMINADAS

DEPARTAMENTO:	Huehuetenngo	MUNICIPIO:	La Libertad
NOMBRE DEL ESTABLECIMIENTO:	Escuela Oficial Rural Mixta	DIRECCIÓN DEL ESTABLECIMIENTO:	Cerio El Agucte II, aldea El Aguacate I
CÓDIGO DEL ESTABLECIMIENTO:	13-11-0595-43	FECHA:	29/02/2024

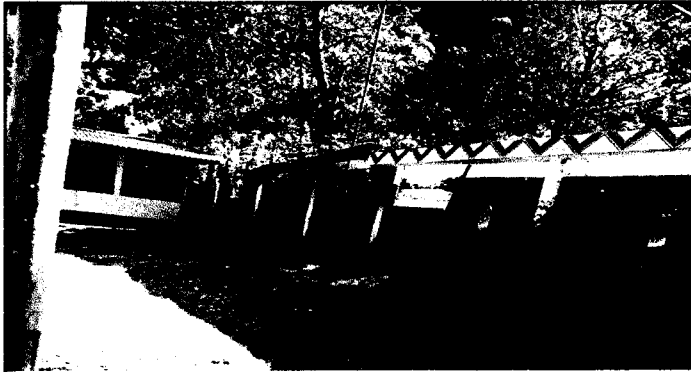
Foto 1: Parte de enfrente del establecimiento falta muro perimetral

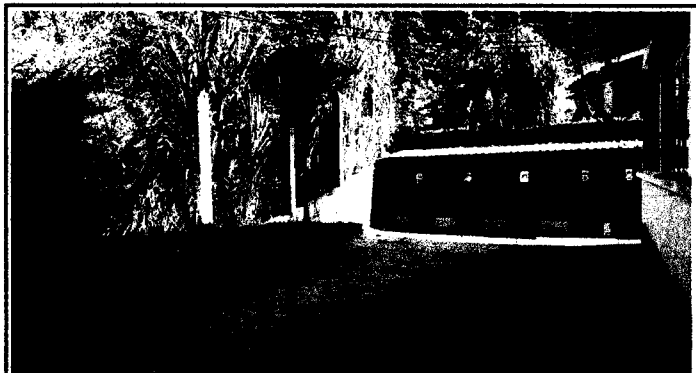
Foto 4: Falta muro perimetral en la parte sur

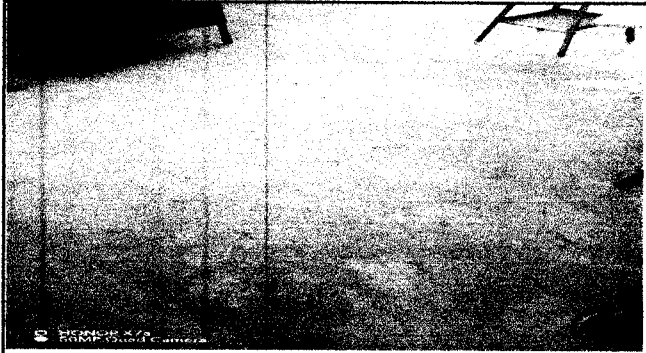
Foto1: Interior de aula 1 piso de concreto se adiere mucho el polvo necesita remplazarse por cerámica.

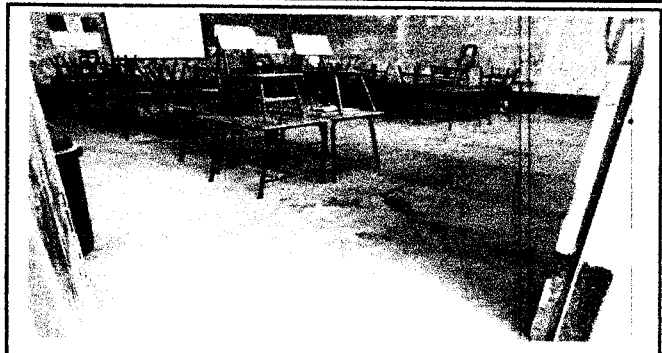
Foto 2: Interior de aula 2 piso en mal estado.

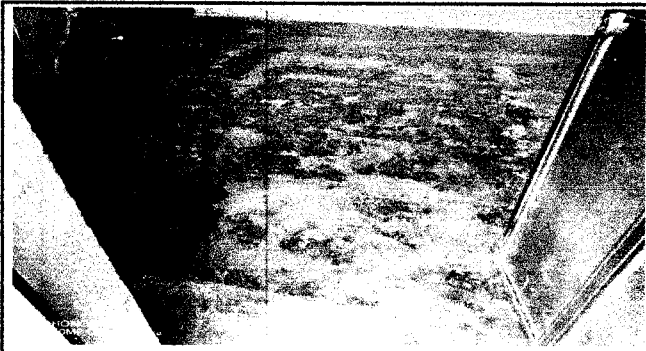
Foto 3: Interior de dirección piso defectuoso necesita ser remplazado.
