**REGISTRO FOTOGRÁFICO  
PROGRAMA DE MANTENIMIENTO DE EDIFICIOS ESCOLARES PÚBLICOS**

Ministerio de Educación  
GUATEMALA

DEPARTAMENTO:	Huehuetenango	MUNICIPIO:	La Libertad
NOMBRE DEL ESTABLECIMIENTO:	Escuela Oficia Rural Mixta	DIRECCIÓN DEL ESTABLECIMIENTO:	Caserío El Aguacate II, aldea El Aguacate
CÓDIGO DEL ESTABLECIMIENTO:	13-11-0595-43	FECHA:	16/05/2024

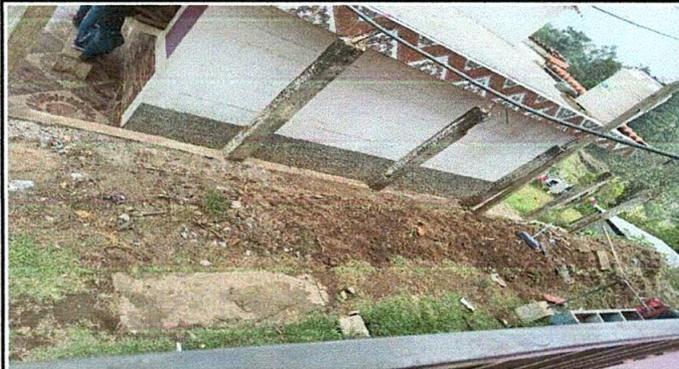
Foto 1: inicio del muro que se hará con material de block

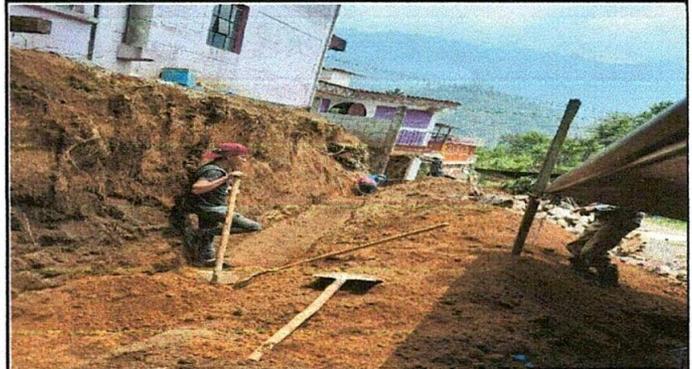
Foto 2: parte donde se realizará de nuevo el muro perimetral debido que el que estaba se cayó por estar en malas condiciones.

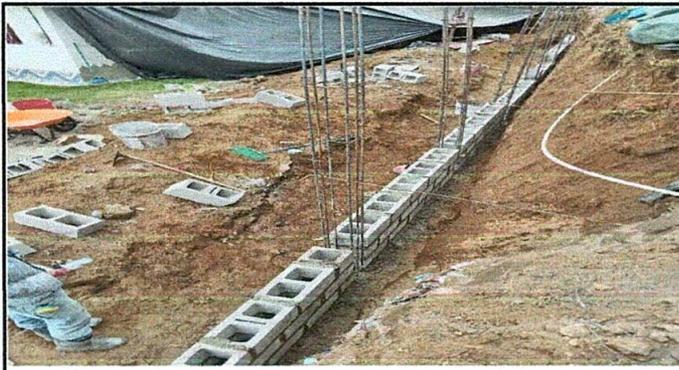
Foto 3: segunda linea de block en la iniciación del muro

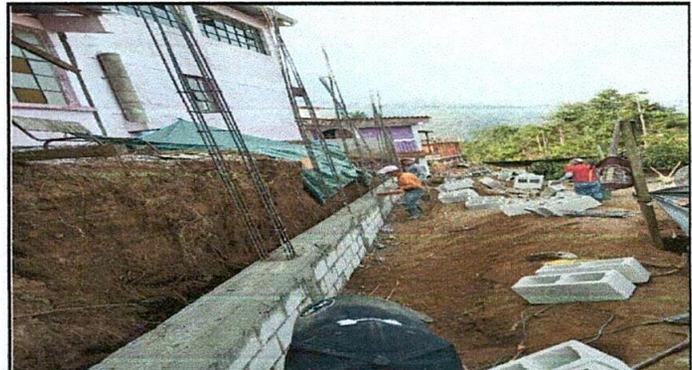
Foto 4: primera solera del muro que se cayó por estar en malas condiciones

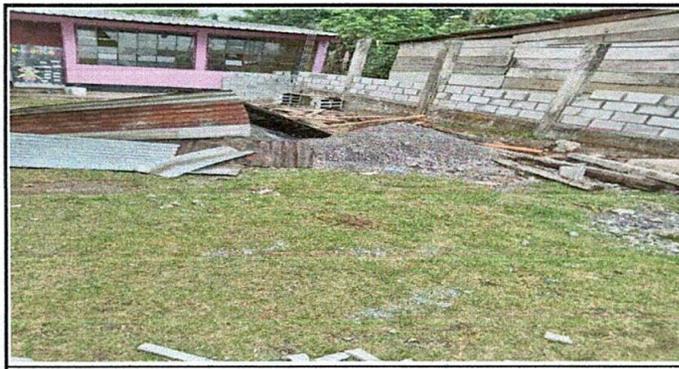
Foto 5: cuarta linea de block en la circulación de muro perimetral

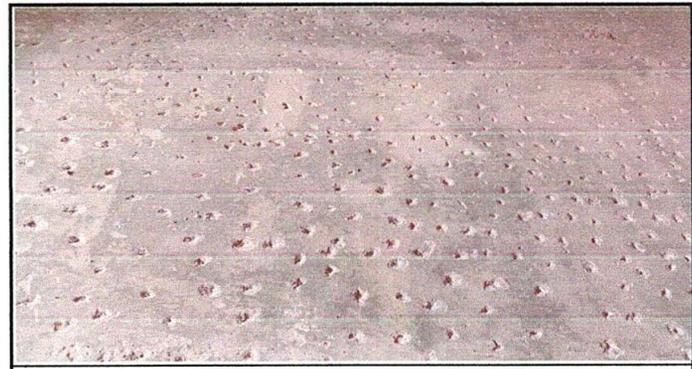
Foto 6: preparacion de las areas donde se reemplazará piso de torta por piso cerámico
