**REGISTRO FOTOGRÁFICO  
PROGRAMA DE MANTENIMIENTO DE EDIFICIOS ESCOLARES PÚBLICOS**

Ministerio de Educación  
Guatemala

| NOMBRE DEL ESTABLECIMIENTO: | Escuela Oficia Rural Mixta | DIRECCIÓN DEL ESTABLECIMIENTO: | Caserío El Aguacate II, aldea El Aguacate |
| CÓDIGO DEL ESTABLECIMIENTO: | 13-11-0595-43 | FECHA: | 31/05/2024 |

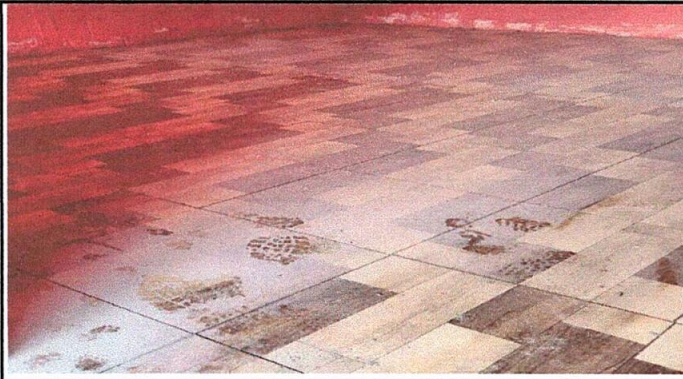
Foto1: Aula 1 piso finalizado.

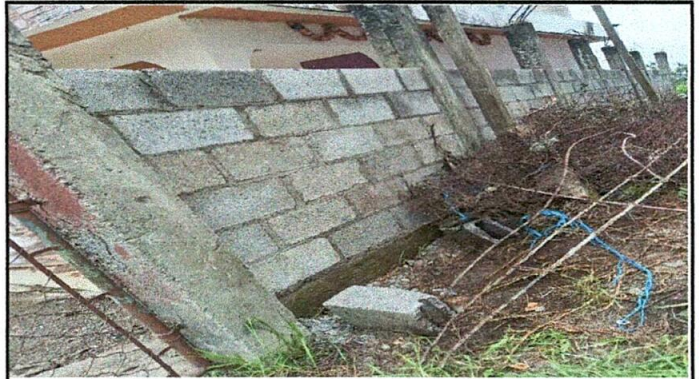
Foto 2: muro perimetral ya con un 90% de avance

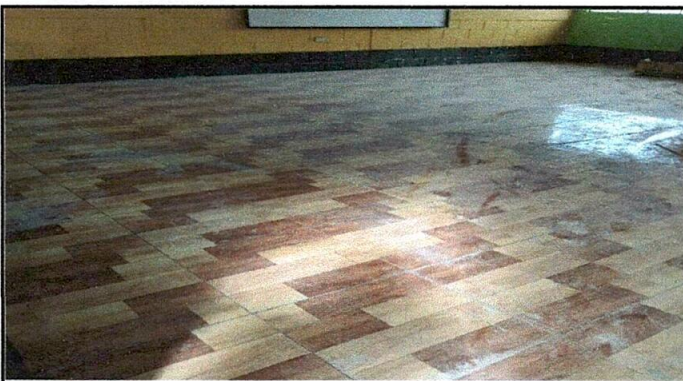
Foto 3: Aula 3 piso finalizado.

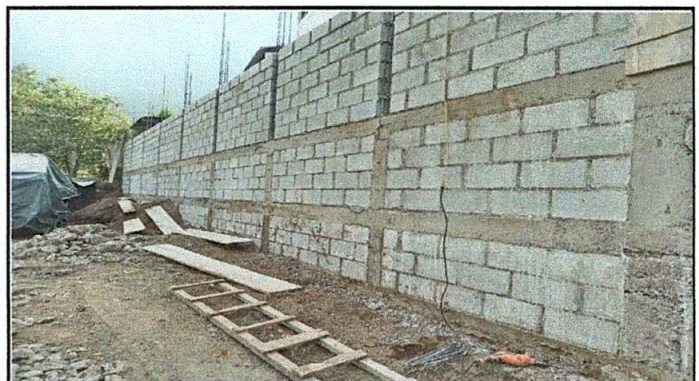
Foto 4: muro perimetral ya con un 98% de avance

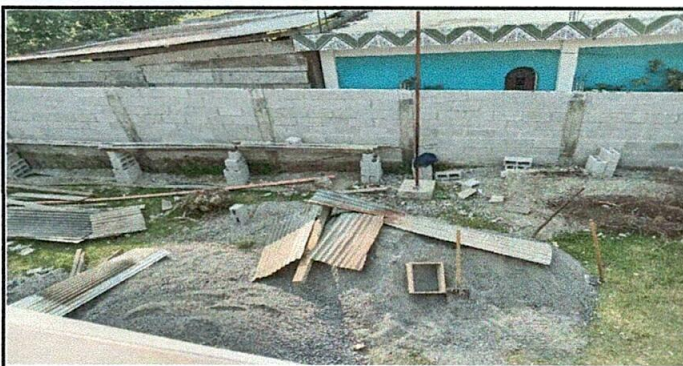
Foto 5: muro perimetral con un 98% de avance

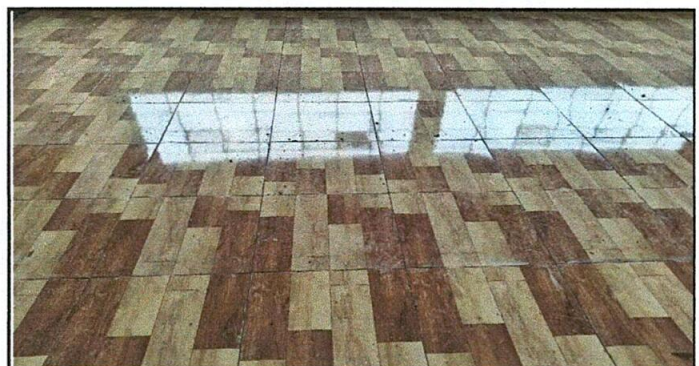
Foto 6: piso de cerámico ya instalado en lo que antes era piso de torta.
