SITUACIÓN DEFICIENCIAS DETERMINADAS PREVIO DURANTE POSTERIOR

DEPARTAMENTO:	HUEHUETENANGO	MUNICIPIO:	LA DEMOCRACIA
NOMBRE DEL ESTABLECIMIENTO:	ESCUELA OFICIAL RURAL MIXTA	DIRECCIÓN DEL ESTABLECIMIENTO:	ALDEA GUAILÀ
CÓDIGO DEL ESTABLECIMIENTO:	13-12-0026-43	FECHA:	11/09/2024

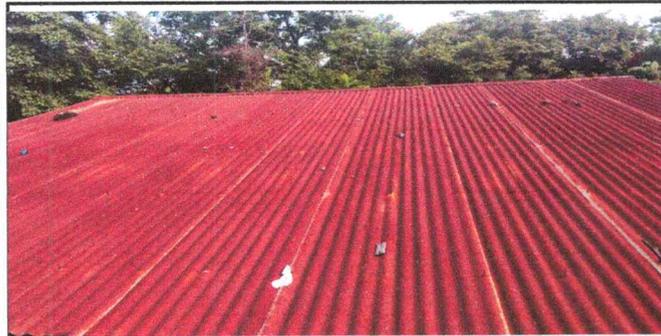
Foto1: Sustitución de lámina, por lámina troquelada aluzinc calibre 26

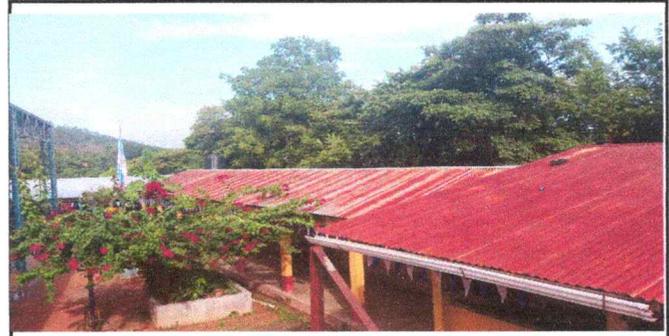
Foto 2: Sustitución de lámina, por lámina troquelada aluzinc calibre 26

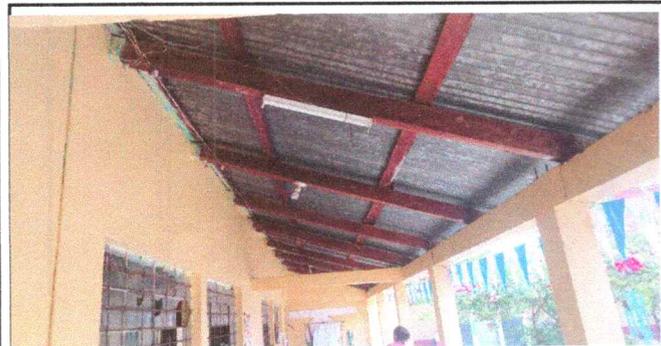
Foto 3: Sustitución de estructura de soporte de madera, por metal

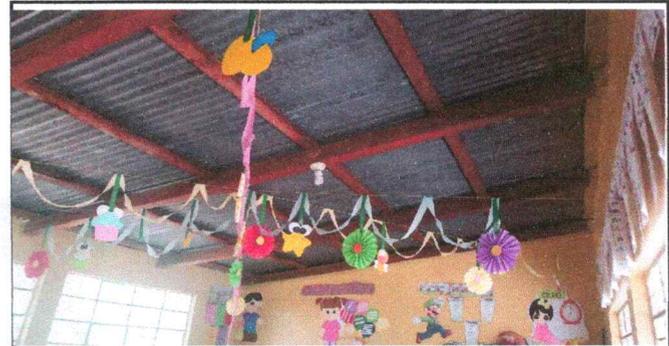
Foto 4: Sustitución de estructura de soporte de madera, por metal

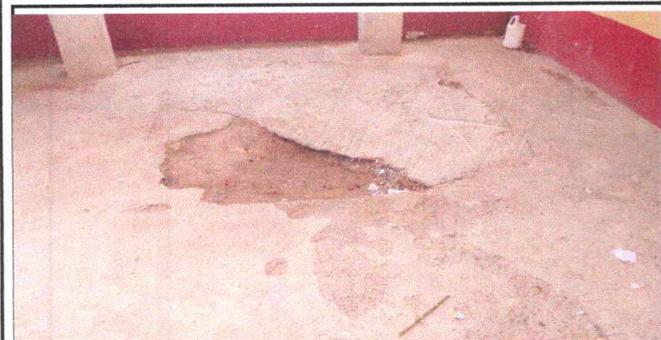
Foto 5: Reparacion de piso de torta de concreto

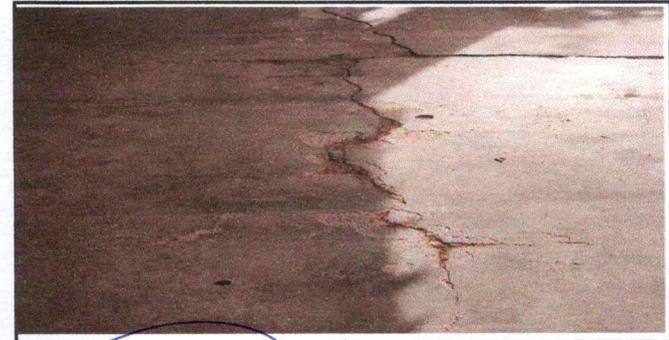
Foto 6: Reparacion de piso de torta de concreto

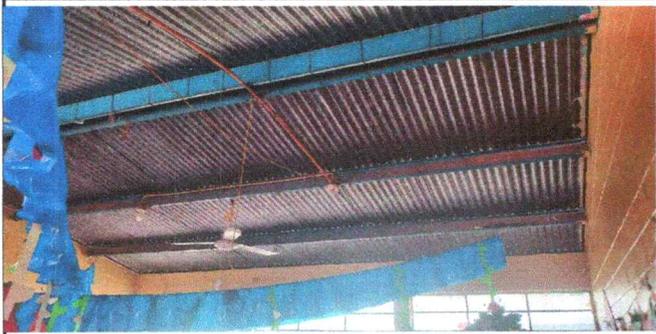
Foto7: Mantenimiento a estructura de soporte de metal

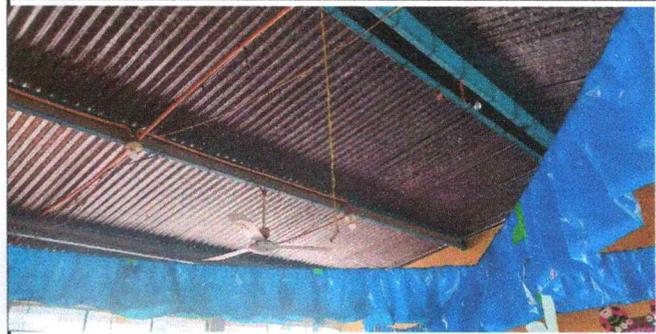
Foto 8: Mantenimiento a estructura de soporte de metal

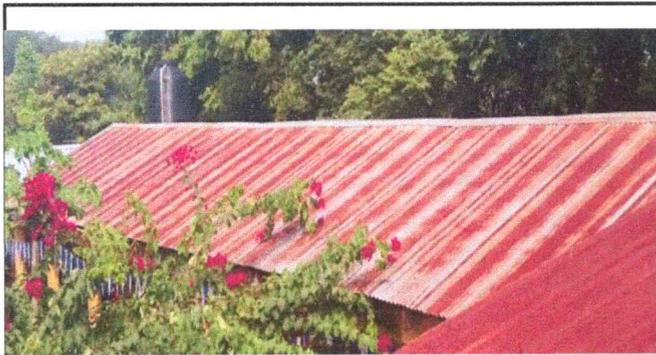
Foto 9: Sustitución de capote de lámina para lámina troquelada

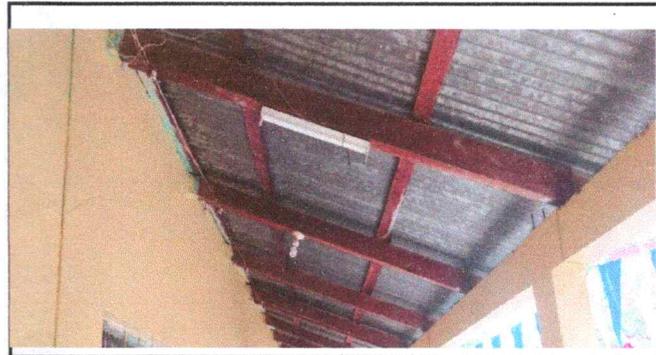
Foto 10: Sustitución de elementos de fijación
