SITUACIÓN DEFICIENCIAS DETERMINADAS PREVIO DURANTE POSTERIOR

DEPARTAMENTO:	HUEHUETENANGO	MUNICIPIO:	LA DEMACRACIO
NOMBRE DEL ESTABLECIMIENTO:	ESCUELA OFICIAL RURAL MIXTA	DIRECCIÓN DEL ESTABLECIMIENTO:	CASERIO PUENTE QUEMADO, ALDEA CHICHINABAJ.
CÓDIGO DEL ESTABLECIMIENTO:	13-12-0030-43	FECHA:	13/09/2024

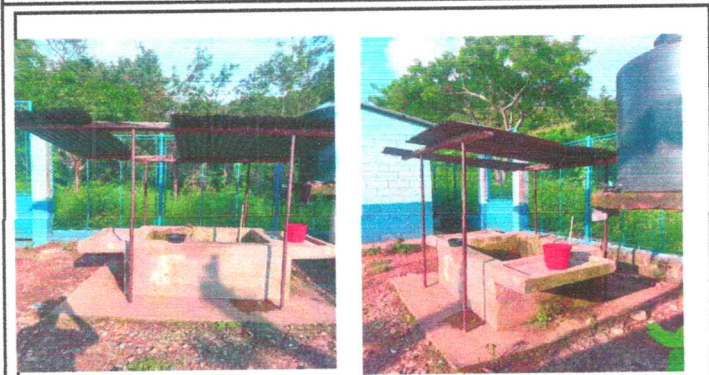
Foto 1: SUSTITUCION CUBIERTA DE LAMINA

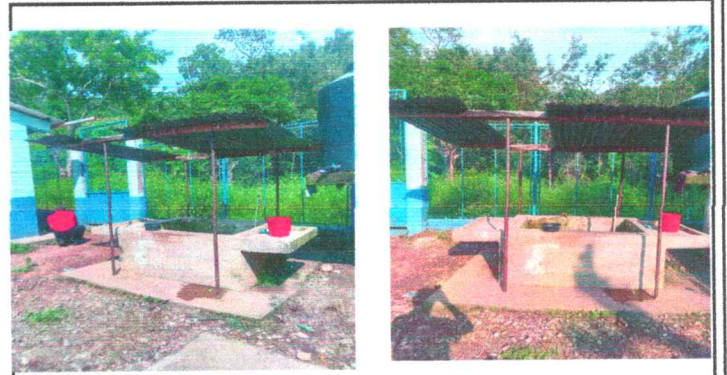
Foto 2: SUSTITUCION DE SOPORTE ESTRUCTURA DE TECHO

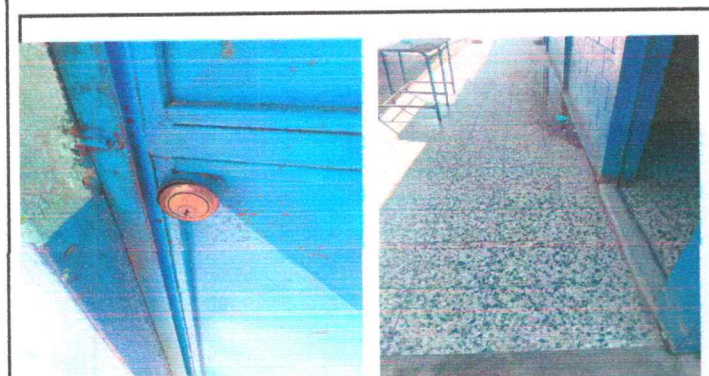
Foto 3: SUSTITUCION CHAPAS EN MAL ESTADO. SUSTITUCION PISO.

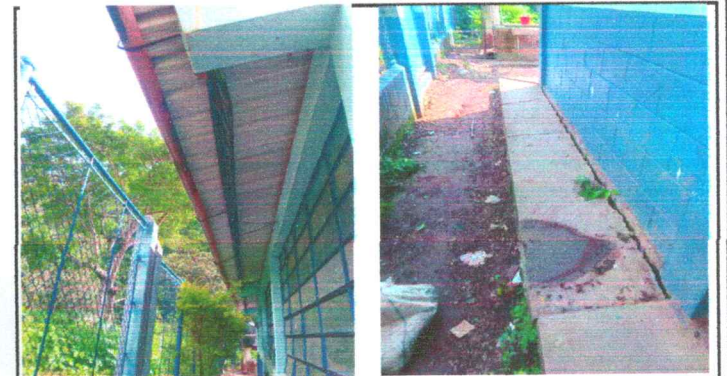
Foto 4: SUSTITUCION DE CANALES. SUSTITUCION BANQUETA.

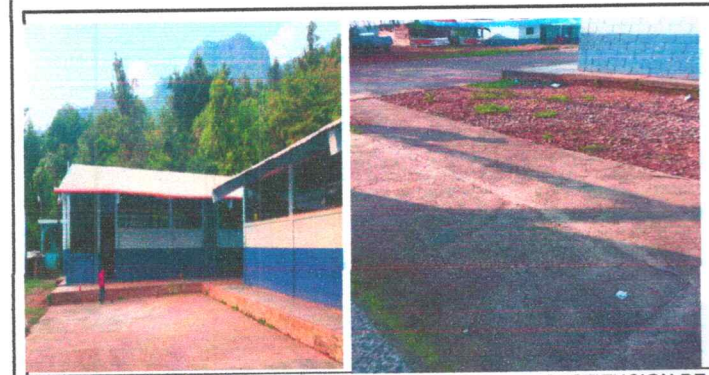
Foto 5: SUSTITUCION DE PINTURA Y CIRCULACION. SUSTITUCION DE PLANCHA DE CONCRETO DE PATIO

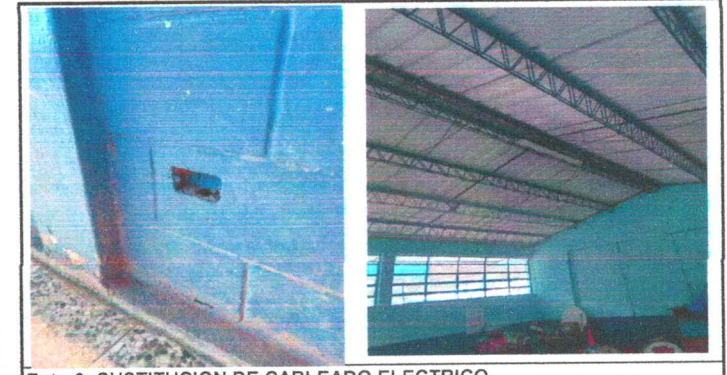
Foto 6: SUSTITUCION DE CABLEADO ELECTRICO
