SITUACIÓN DEFICIENCIAS DETERMINADAS PREVIO DURANTE POSTERIOR

DEPARTAMENTO:	Huehuetenango	MUNICIPIO:	La Democracia
NOMBRE DEL ESTABLECIMIENTO:	Escuela Oficial Rural Mixta	DIRECCIÓN DEL ESTABLECIMIENTO:	Caserío El Naranjo
CÓDIGO DEL ESTABLECIMIENTO:	13-12-0033-43	FECHA:	12 de septiembre de 2024

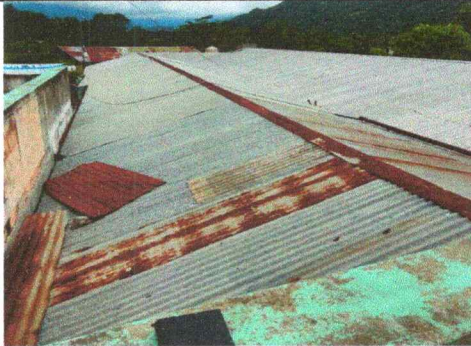
Foto1: Sustitución de lámina troquelada calibre 26

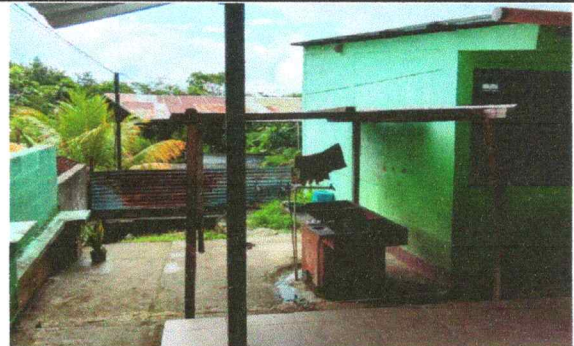
Foto 2: Estructura de techo para pila

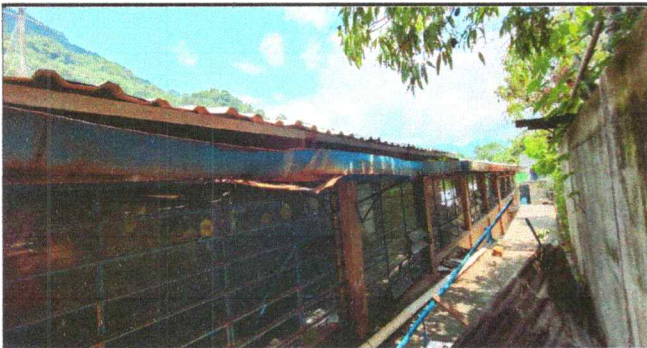
Foto 3: Sustitución de canal de metal

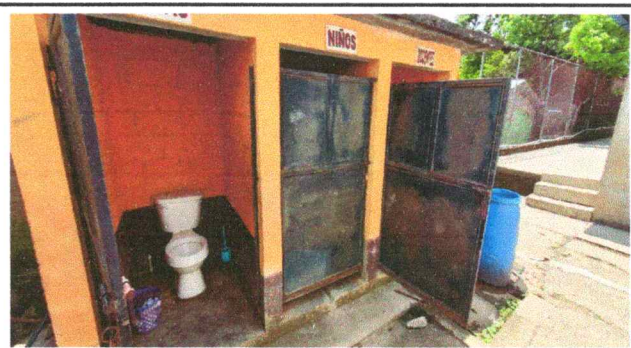
Foto 4: Sustitución de inodoros

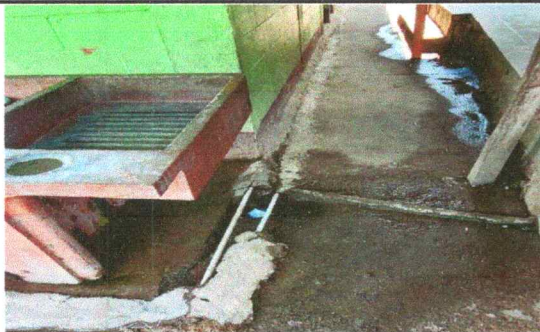
Foto 5: Reparación de red de drenaje

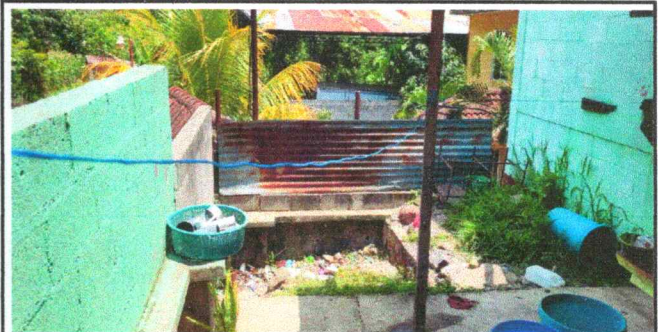
Foto 6: Muro Perimetral

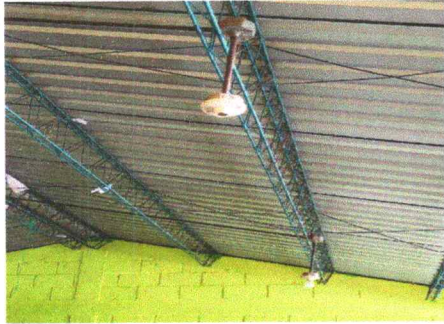
Foto7: Sustitución de lamparas tipo LED

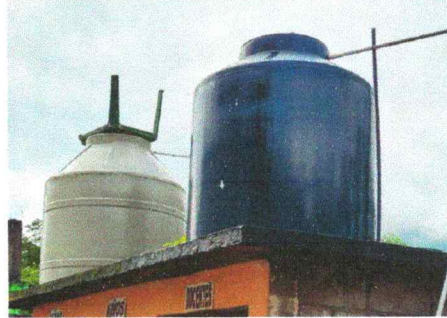
Foto 8: Reparación y mantenimiento de depósitos de agua

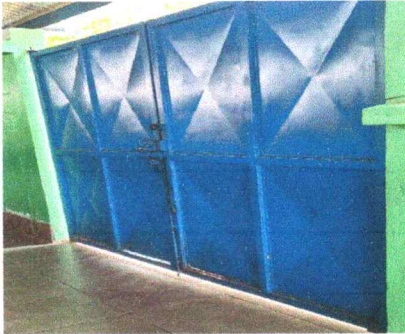
Foto 9: Sustitución de porton de metal
