**REGISTRO FOTOGRÁFICO
PROGRAMA DE MANTENIMIENTO DE EDIFICIOS ESCOLARES PÚBLICOS**

SITUACIÓN DEFICIENCIAS DETERMINADAS

PREVIO X

DEPARTAMENTO:	HUEHUETENANGO	MUNICIPIO:	LA DEMOCRACIA
NOMBRE DEL ESTABLECIMIENTO:	EORM, CASERIO SAN VICENTE CHOJIL	DIRECCIÓN DEL ESTABLECIMIENTO:	ALDEA LA REFORMA
CÓDIGO DEL ESTABLECIMIENTO:	13-12-0082-43	FECHA:	13/09/2024

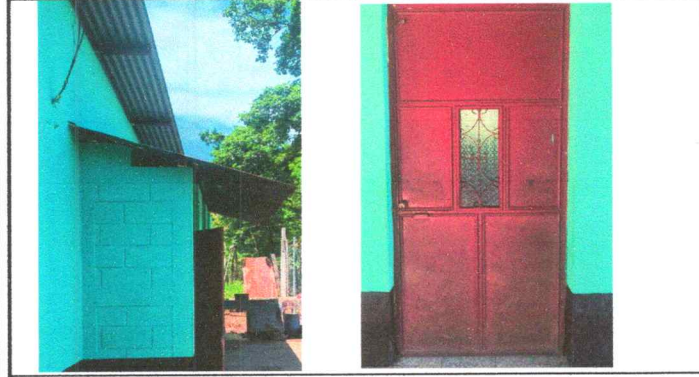
Foto1: Sustrucción de lamina de los baños, puertas y estructura de techo de baño para que no afecte en tiempo de lluvia. Puertas de Metal

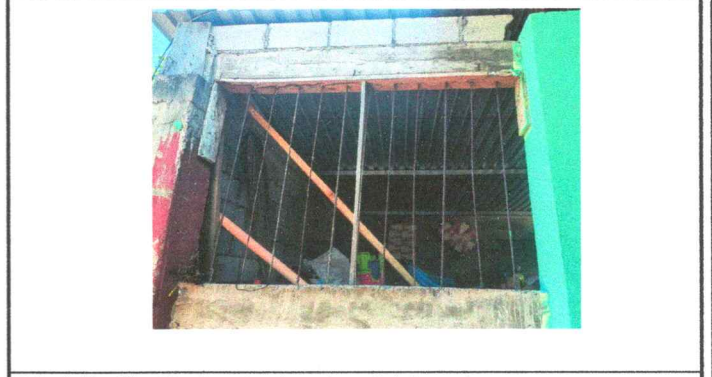
Foto 2: Sustrucción de estructura de metal de ventana

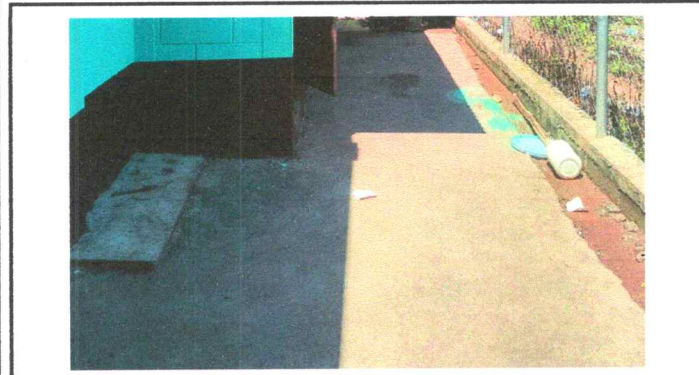
Foto 3: Reparación de piso de granito

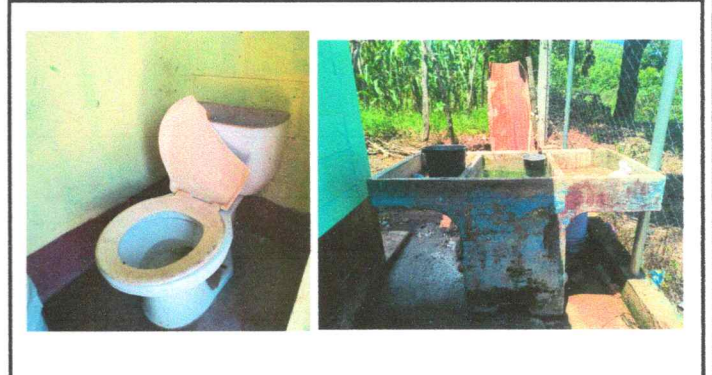
Foto 4: Sustrucción de 3 inodoro y sus accesorios completo, 3 lavamanos y una pila de concreto.

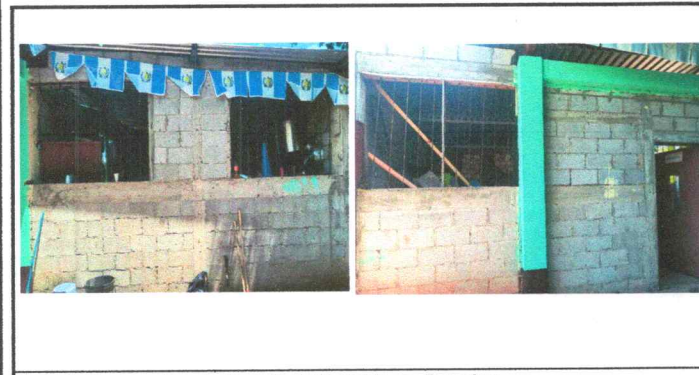
Foto 5: Reparación de Repello Y Cernido de Paredes

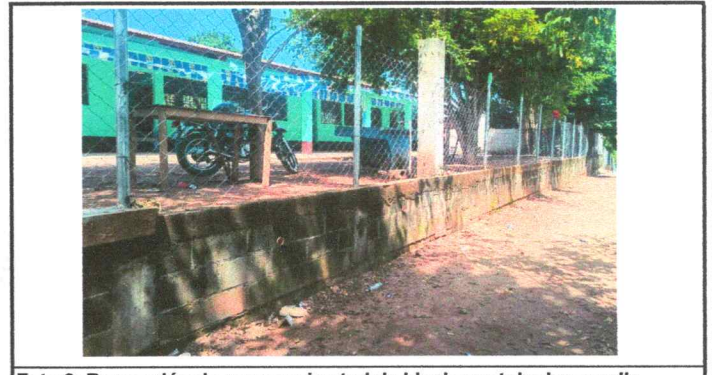
Foto 6: Reparación de muro perimetral de block con tubo hg y malla galvanizada, soleras intermedias y columnas.
