SITUACIÓN DEFICIENCIAS DETERMINADAS PREVIO DURANTE POSTERIOR

DEPARTAMENTO:	Huehuetenango	MUNICIPIO:	La Democracia
NOMBRE DEL ESTABLECIMIENTO:	EORM	DIRECCIÓN DEL ESTABLECIMIENTO:	Aldea Chamuxu
CÓDIGO DEL ESTABLECIMIENTO:	13-12-0629-43	FECHA:	04/10/2024

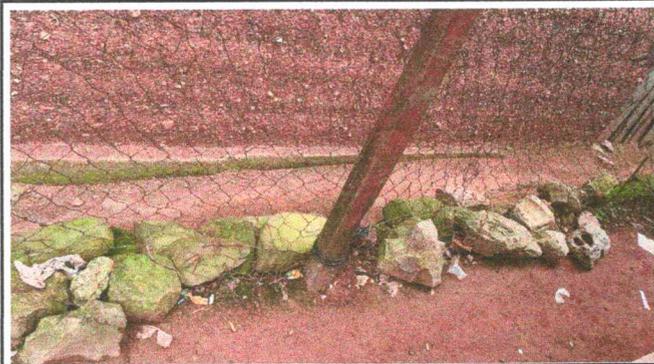
Foto1: Reparación de muro perimetral de block con tubo hg y malla galvanizada, soleras intermedias y columnas.

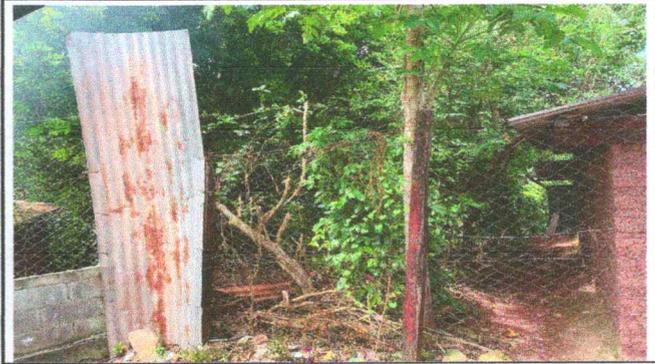
Foto 2: Reparación de muro perimetral de block con tubo hg y malla galvanizada, soleras intermedias y columnas.

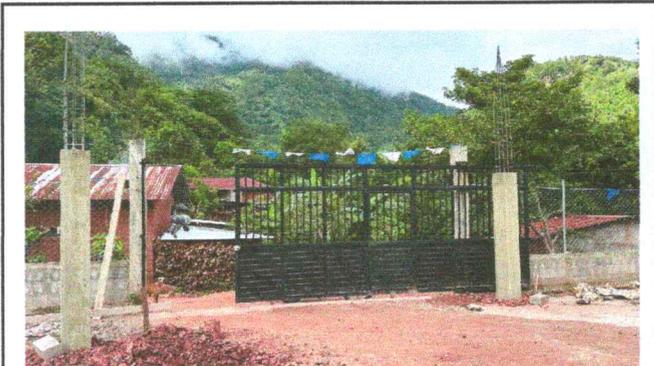
Foto 3: El soporte de láminas ya no existe, pues era de madera y colapsó, por lo que se da la sustitución de estructura de madera por metal y lámina por lámina.

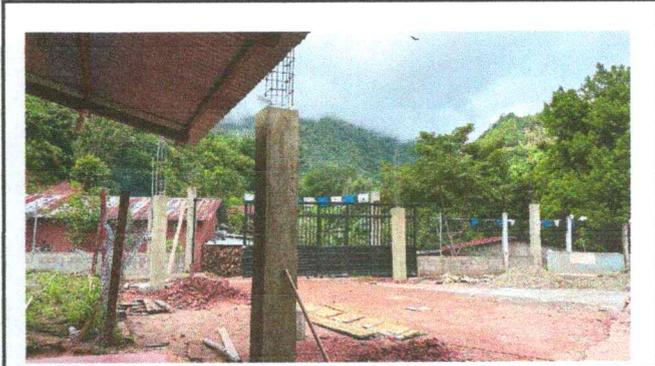
Foto 4: El soporte de láminas ya no existe, pues era de madera y colapsó, por lo que se da la sustitución de estructura de madera por metal y lámina por lámina.

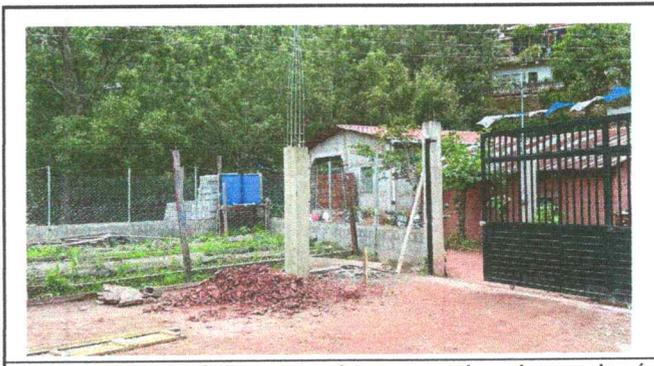
Foto 5: El soporte de láminas ya no existe, pues era de madera y colapsó, por lo que se da la sustitución de estructura de madera por metal y lámina por lámina.

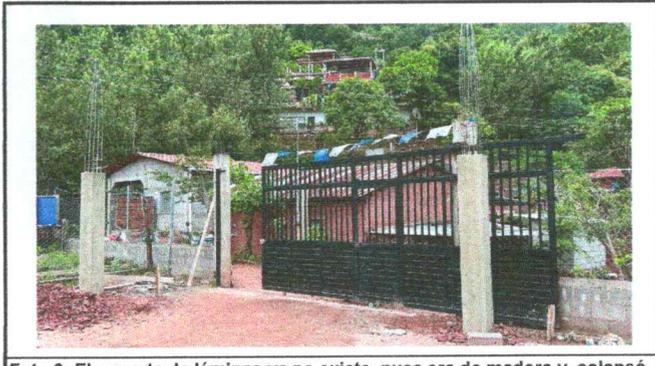
Foto 6: El soporte de láminas ya no existe, pues era de madera y colapsó, por lo que se da la sustitución de estructura de madera por metal y lámina por lámina.
