REGISTRO FOTOGRÁFICO

PROGRAMA DE MANTENIMIENTO DE EDIFICIOS ESCOLARES PÚBLICOS

SITUACIÓN DEFICIENCIAS DETERMINADAS

DEPARTAMENTO:	HUEHUETENANGO	MUNICIPIO:	LA DEMOCRACIA
NOMBRE DEL ESTABLECIMIENTO:	ESCUELA OFICIAL RURAL MIXTA	DIRECCIÓN DEL ESTABLECIMIENTO:	CASERIO EL PALMAR, ALDEA EL JOBAL
CÓDIGO DEL ESTABLECIMIENTO:	13-12-0633-43	FECHA:	29 DE FEBRERO DE 2024

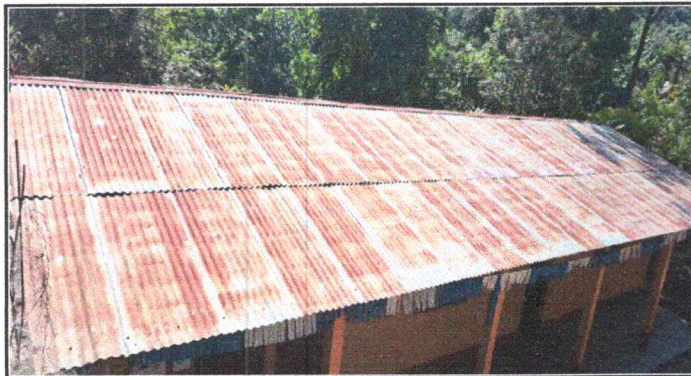
Foto 1: Estado actual del techo de las aulas de la escuela, toda la lámina tiene tapagoteras y se encuentra oxidada. Toda la lámina que cubre el techo de los ambientes de la escuela fue instalada hace 37 años.

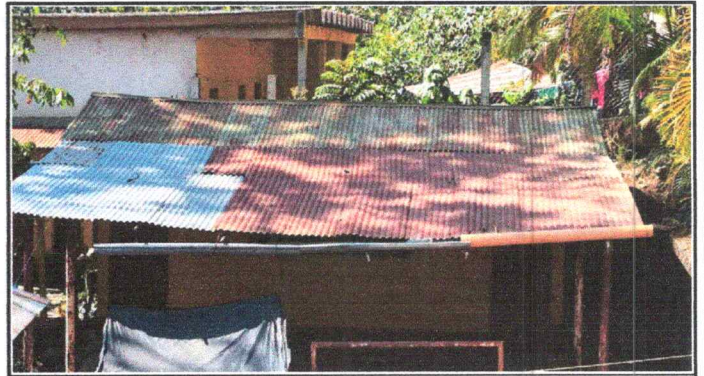
Foto 2: Estado actual del techo de la cocina, lamina con agujeros y oxidada, las caídas de agua en mal estado.

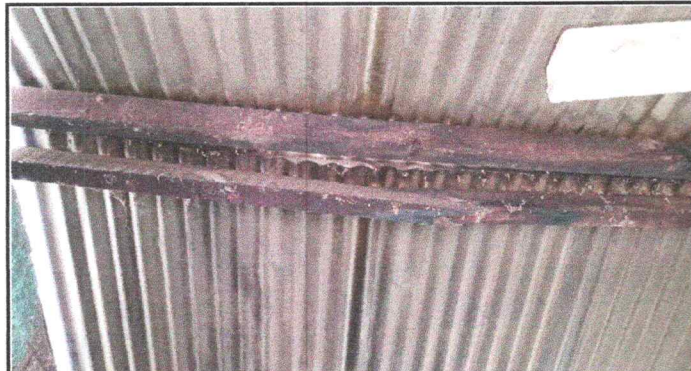
Foto 3: Estado actual del soporte de madera que tiene el techo de la cocina, se encuentra apollillada y en tramos quebrada, en cualquier momento puede provocar un colapso de la estructura.

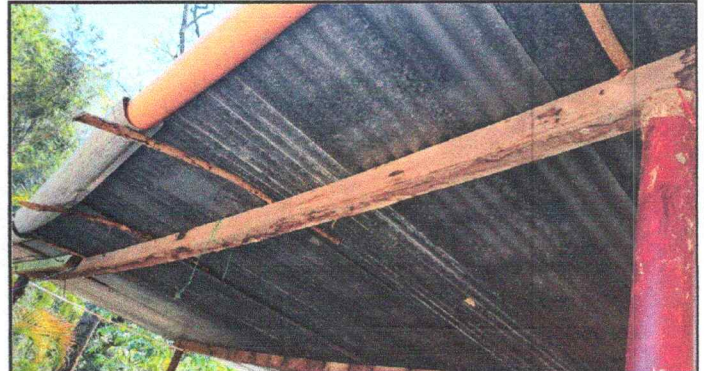
Foto 4: estado actual de la estructura de madera que tiene el corredor de la cocina, se encuentra totalmente arqueada y con polilla se prevee un colapso en cualquier momento.

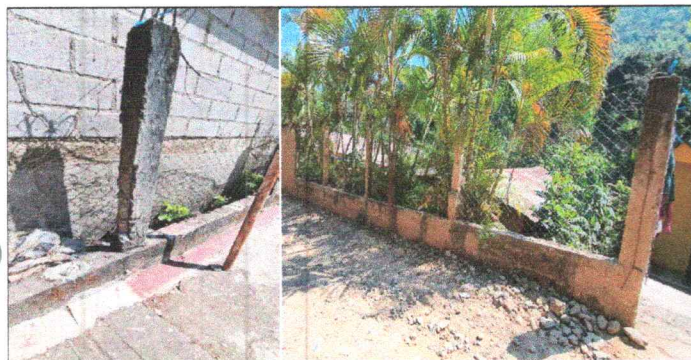
Foto 5: Estado actual del muro perimetral donde se necesita construir debido a que circulan vehículos y eso provoca que el polvo ingrese a las instalaciones provocando contaminación en las vías respiratorias.

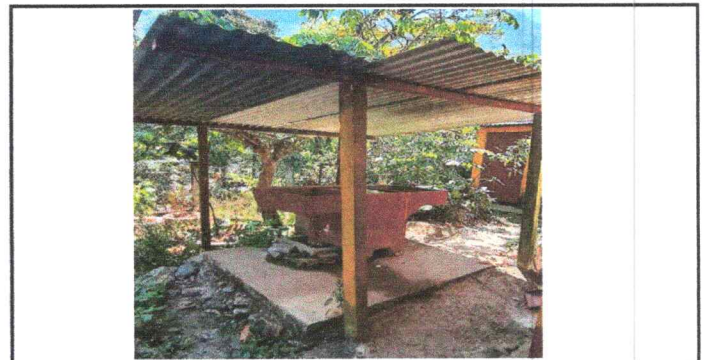
Foto 6: Estado actual donde se encuentra el área de lavado, la madera se encuentra apollillada, se necesita instalar costanera en los soportes verticales y horizontales, cambio de lámina.
