**REGISTRO FOTOGRÁFICO
PROGRAMA DE MANTENIMIENTO DE EDIFICIOS ESCOLARES PÚBLICOS**

Ministerio de Educación
Guatemala

DEPARTAMENTO:	HUEHUETENANGO	MUNICIPIO:	LA DEMOCRACIA
NOMBRE DEL ESTABLECIMIENTO:	ESCUELA OFICIAL RURAL MIXTA	DIRECCIÓN DEL ESTABLECIMIENTO:	CASERIO EL PALMAR, ALDEA EL JOBAL
CÓDIGO DEL ESTABLECIMIENTO:	13-12-0633-43	FECHA:	29 DE ABRIL DE 2024

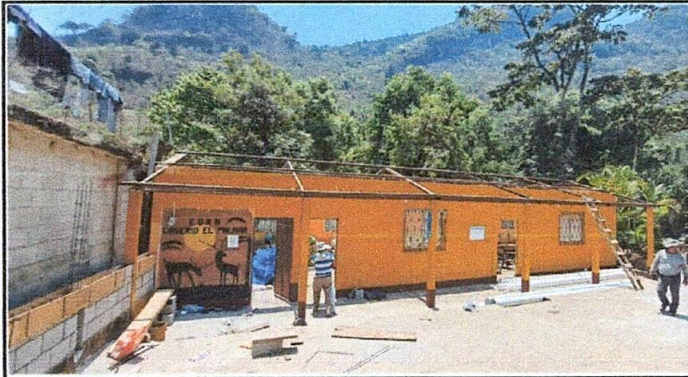
Foto 1: Desmontaje de techo de lámina de los ambientes de 2 aulas y dirección.

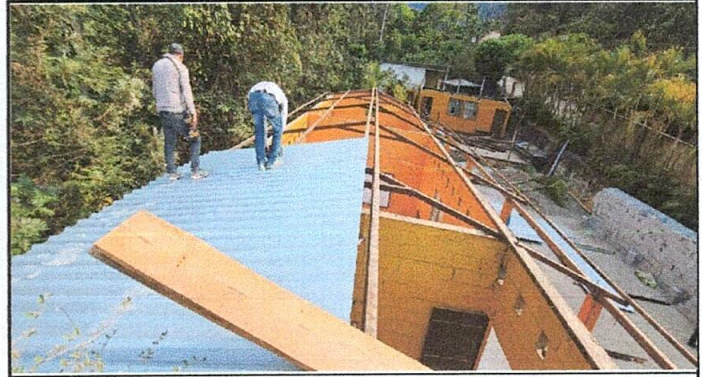
Foto 2: Colocación de techo de lámina en los ambientes de 2 aulas y dirección.

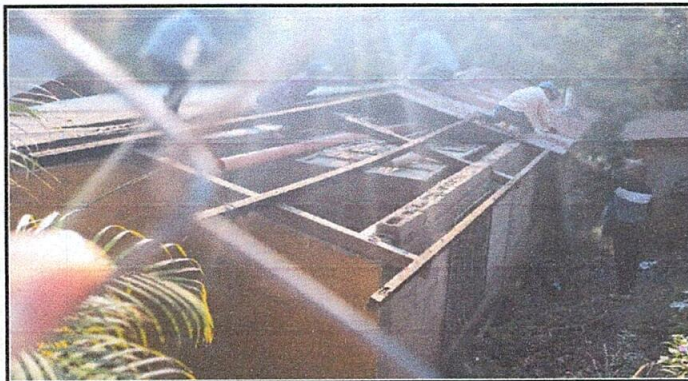
Foto 3: Desmontaje de techo de escenario y cocina y bodega

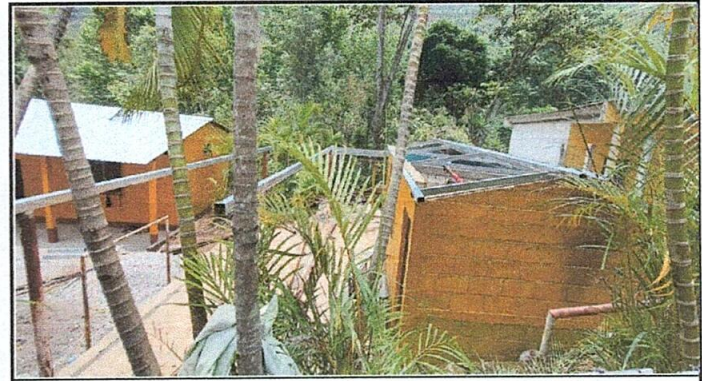
Foto 4: Instalación de tubos de metal en techo de cocinal, bodega y escenario.

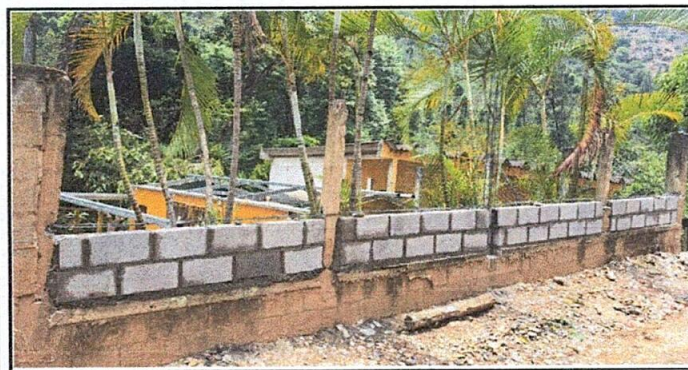
Foto 5: Instalación de muro perimetral con material de block, hierro y cemento, reparación de columnas en mal estado.

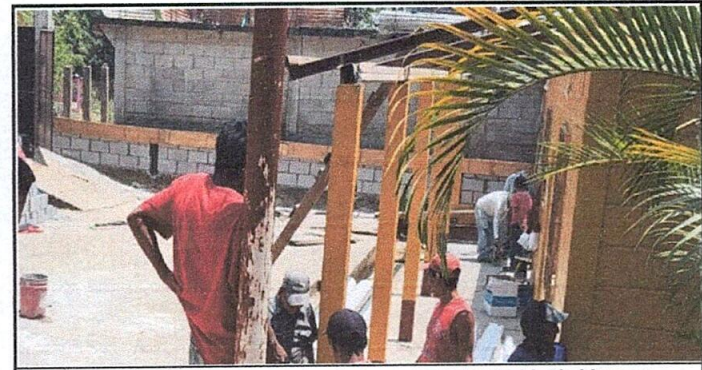
Foto 6: Instalación de muro perimetral con material de block, hierro y cemento, reparación de columnas en mal estado.

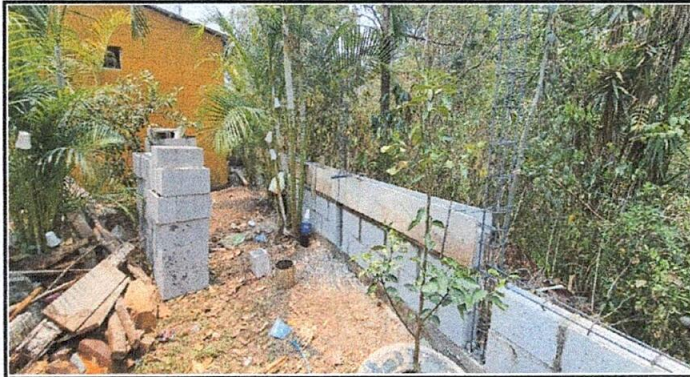
Foto 7: Instalación de muro perimetral con material de block, hierro y cemento. Reparación de columnas en mal estado.

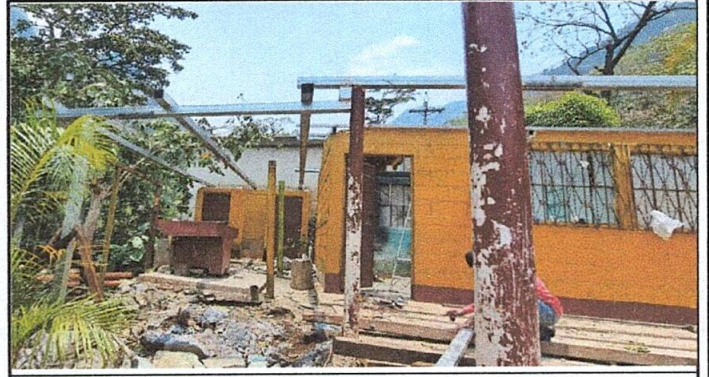
Foto 8: Instalación de tubos de metal para techo en área de pila y baños.

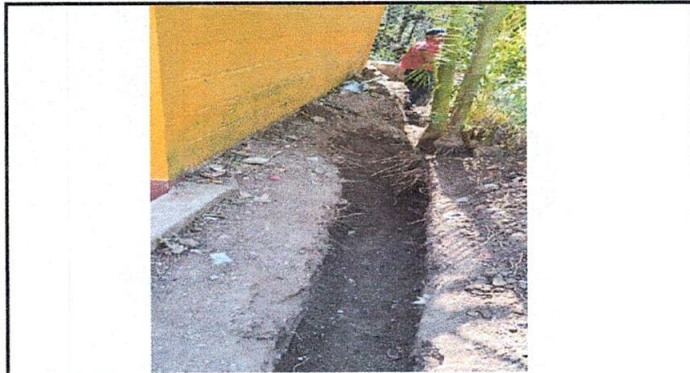
Foto 9: Zangado para instalación de tubos de drenaje para aguas pluviales

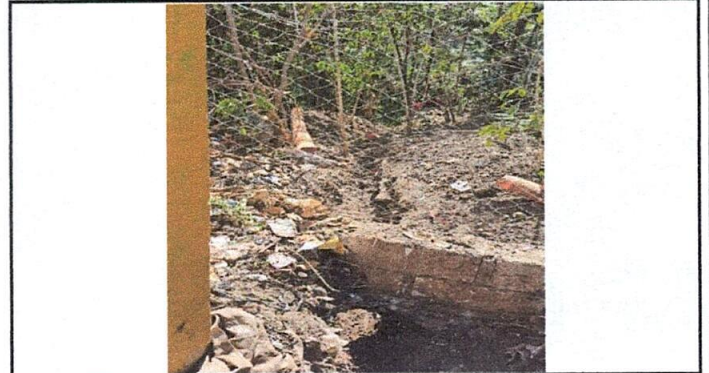
Foto 10: Zangado para sustituir tubos de drenaje para aguas pluviales.

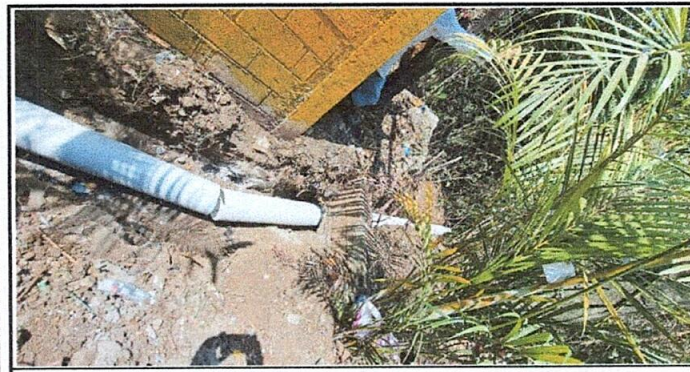
Foto 11: Instalación de tubos de 8 pulgadas para drenaje de aguas pluviales.

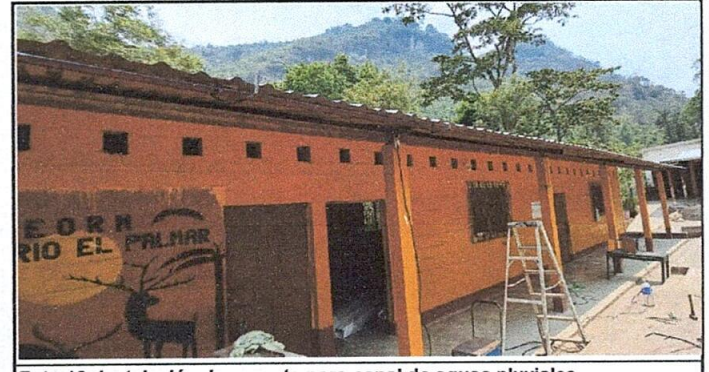
Foto 12: Instalación de soporte para canal de aguas pluviales.

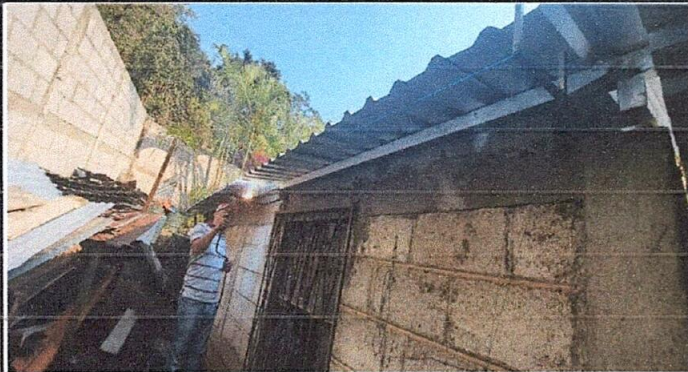
Foto 13: Instalación de soportes de metal para canal de aguas pluviales en ambiente de cocina parte trasera.

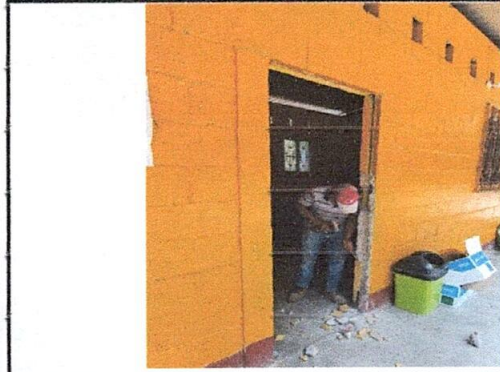
Foto 14: Desinstalación de puertas en aula.

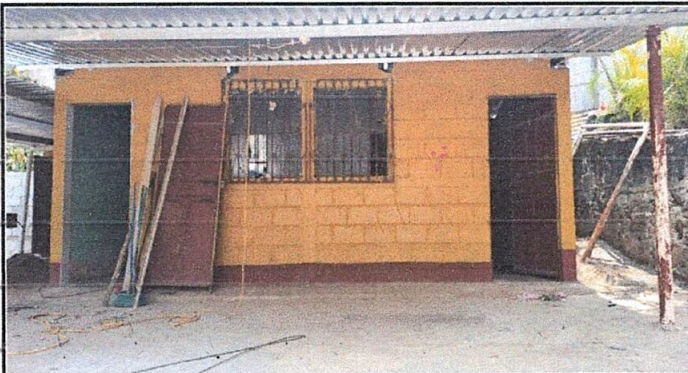
Foto 15: Desinstalación de puertas en cocina y bodega.

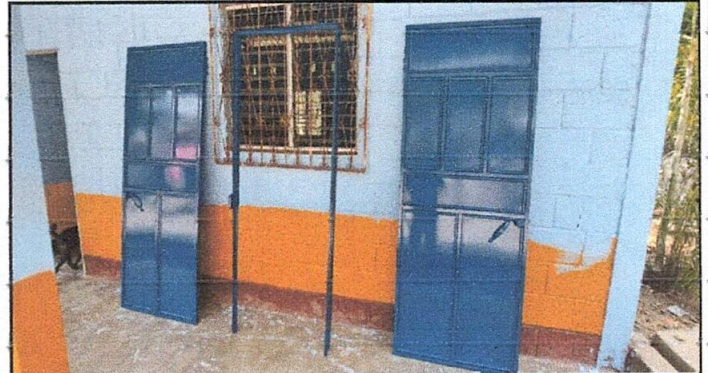
Foto 16: Instalación de puertas nuevas en todos los ambientes.

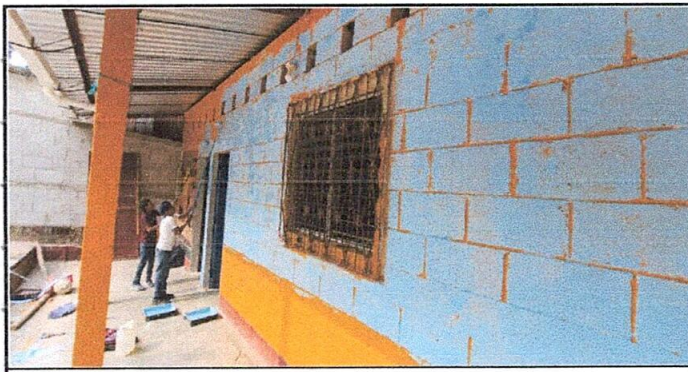
Foto 17: Colocación de pintura en ambientes de la escuela.

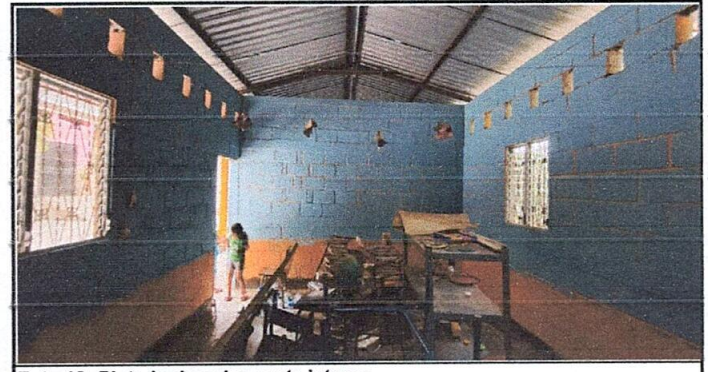
Foto 18: Pintado de aulas parte interna.
