Ministerio de Educación
Guatemala

REGISTRO FOTOGRÁFICO PROGRAMA DE MANTENIMIENTO DE EDIFICIOS ESCOLARES PÚBLICOS

DEPARTAMENTO:	HUEHUETENANGO	MUNICIPIO:	LA DEMOCRACIA
NOMBRE DEL ESTABLECIMIENTO:	ESCUELA OFICIAL RURAL MIXTA	DIRECCIÓN DEL ESTABLECIMIENTO:	CASERIO EL PALMAR, ALDEA EL JOBAL
CÓDIGO DEL ESTABLECIMIENTO:	13-12-0633-43	FECHA:	20 DE MAYO DE 2024

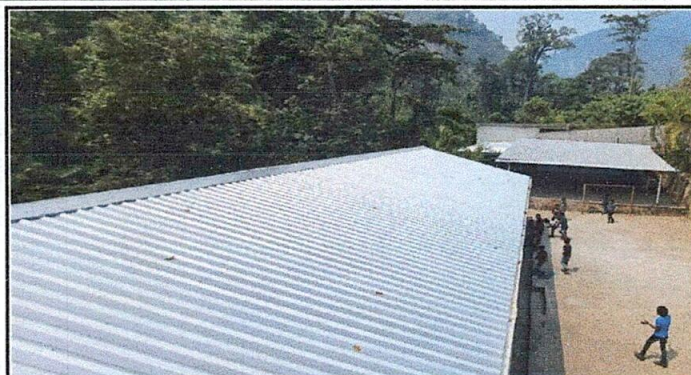
Foto1: Instalación terminada de techo de lámina en ambiente de dirección y aulas.

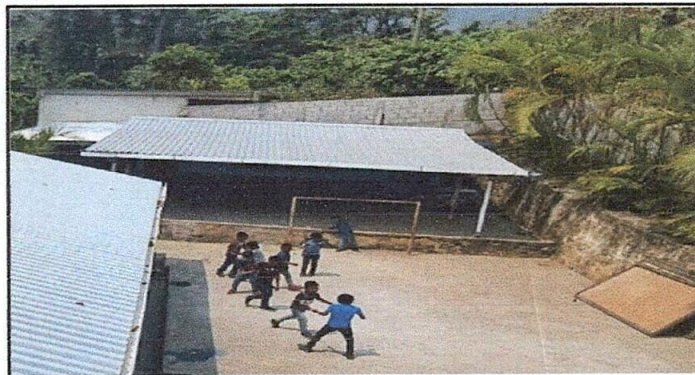
Foto 2: Instalación terminada de techo de lámina en ambiente de cocina y escenario.

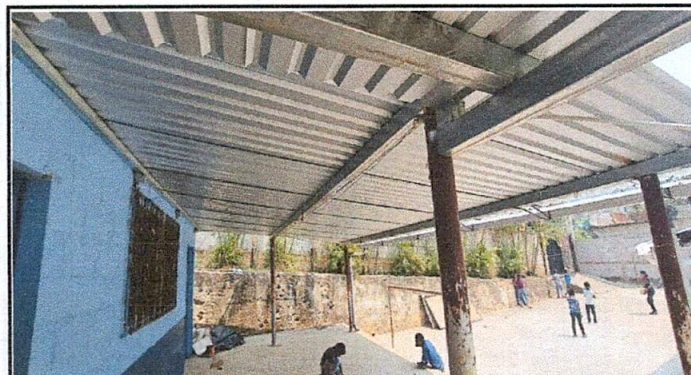
Foto 3: Instalación terminada de lámina y tubos de metal en ambiente de escenario.

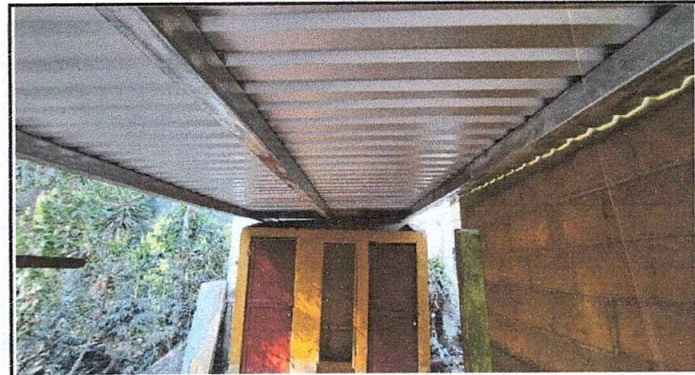
Foto 4: Instalación terminada de lámina y tubos de metal en ambiente de pila y baños.

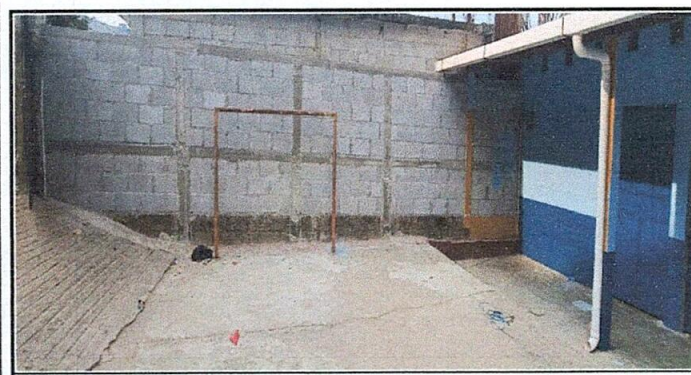
Foto 5: Muro perimetral con material de bock, hierro y cemento, reparación de columnas en mal estado. TERMINADO.

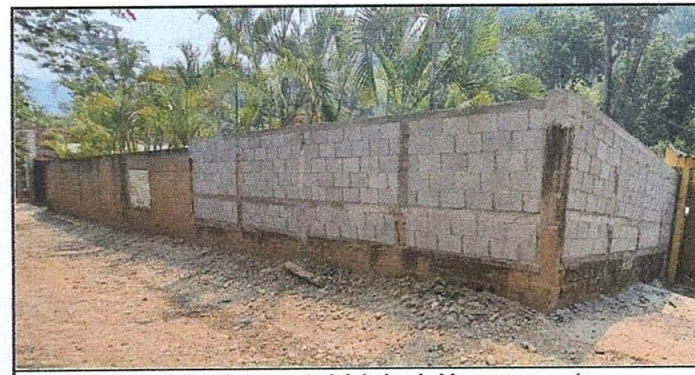
Foto 6: Muro perimetral con material de bock, hierro y cemento, reparación de columnas en mal estado. TERMINADO.

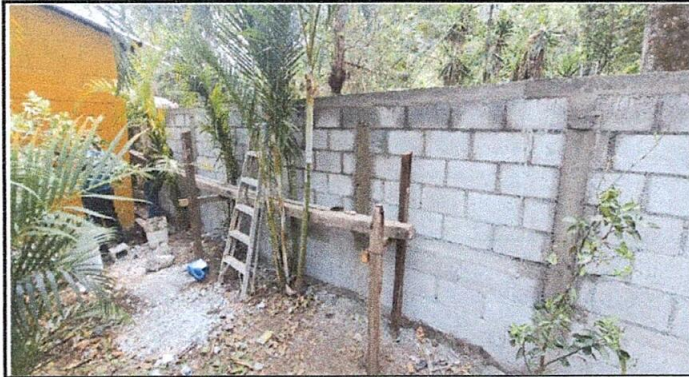
Foto 7: Muro perimetral con material de block, hierro y cemento, reparación de columnas en mal estado. **TERMINADO.**

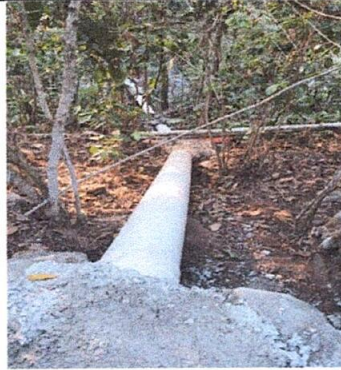
Foto 8: Instalación terminada de Tubería PVC línea principal de aguas pluviales.

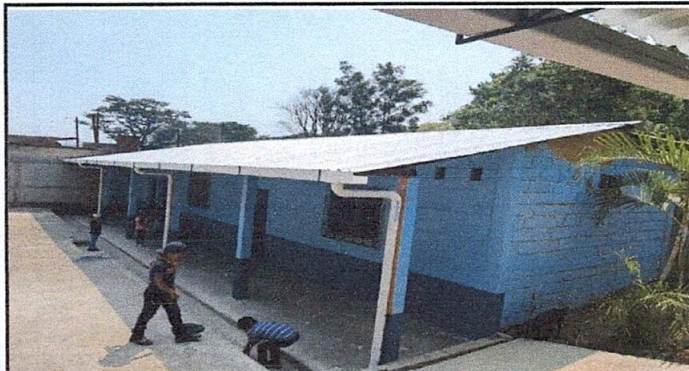
Foto 9: Instalación terminada de canales de alto caudal y tubos de PVC para bajada de aguas pluviales ambiente de dirección y aulas. Pintura terminada.

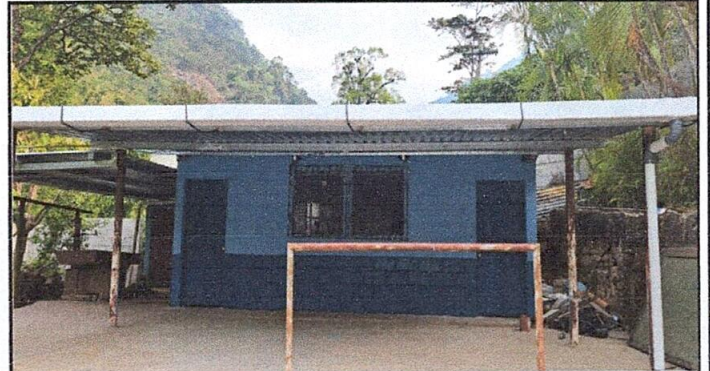
Foto 10: Instalación terminada de canales de alto caudal y tubos de PVC para bajada de aguas pluviales ambiente de cocina, bodegas y escenario. Pintura terminada.

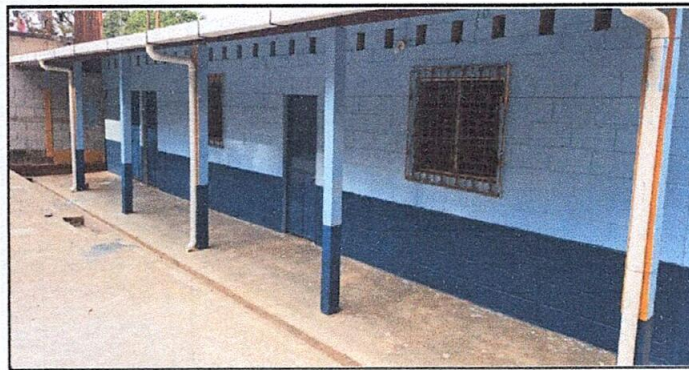
Foto 11: Instalación terminada de 3 puertas de metal en ambiente de dirección y aulas.

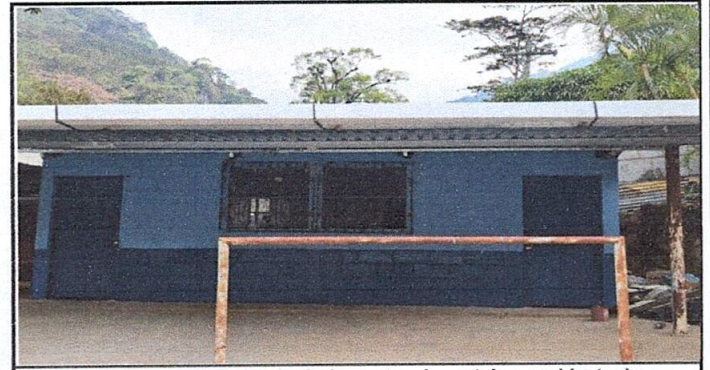
Foto 12: Instalación terminada de 2 puertas de metal en ambiente de cocina y bodega.
