# REGISTRO FOTOGRÁFICO PROGRAMA DE MANTENIMIENTO DE EDIFICIOS ESCOLARES PÚBLICOS

SITUACIÓN DEFICIENCIAS DETERMINADAS

PREVIO  X

DEPARTAMENTO:	Huehuetenango	MUNICIPIO:	San Miguel Acatán
NOMBRE DEL ESTABLECIMIENTO:	Escuela Oficial Rural Mixta, Caserío Ixcanac	DIRECCIÓN DEL ESTABLECIMIENTO:	Caserío Ixcanac
CÓDIGO DEL ESTABLECIMIENTO:	13-13-0004-43	FECHA:	4/03/2024

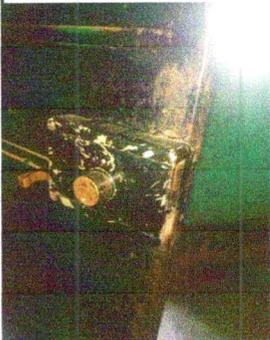
reparación de chapas y estructura de metal

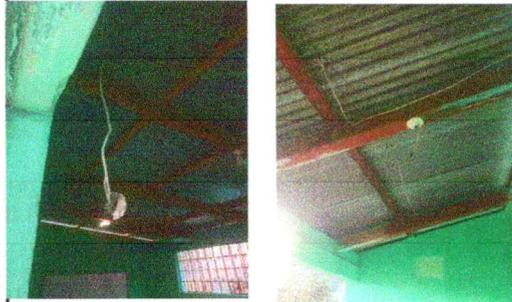
sustitución del cableado electrico de un aula

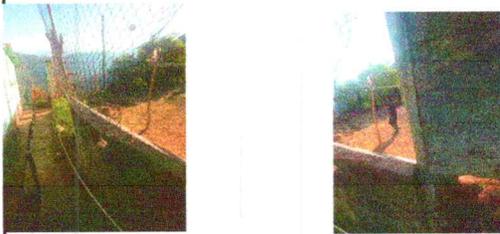
Reparación de muro perimetral de block

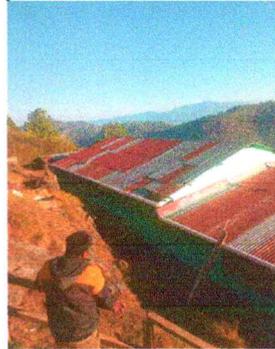
sustitucion de laminas de la escuela
