REGISTRO FOTOGRÁFICO PROGRAMA DE MANTENIMIENTO DE EDIFICIOS ESCOLARES PÚBLICOS

PRA-FOR-123
Versión 1

DEPARTAMENTO:	HUEHUETENANGO	MUNICIPIO:	SAN MIGUEL ACATÁN
NOMBRE DEL ESTABLECIMIENTO:	ESCUELA OFICIAL RURAL MIXTA	DIRECCIÓN DEL ESTABLECIMIENTO:	CASERÍO MUXTÉ, ALDEA TICAJÚ
CÓDIGO DEL ESTABLECIMIENTO:	13-13-0009-43	FECHA:	21/02/2024

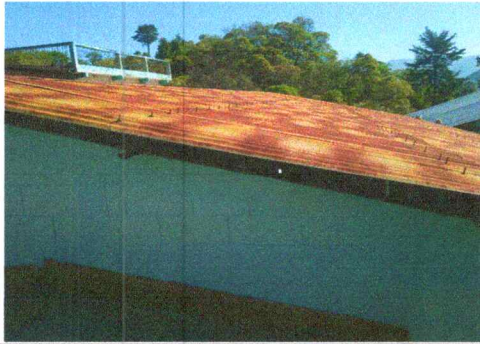
Foto 1: Cubierta de lámina para aulas

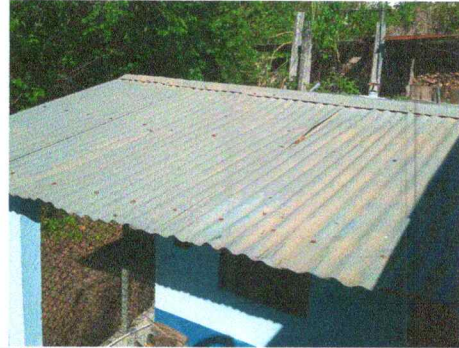
Foto 2: Cubierta de lámina para el modulo de cocina

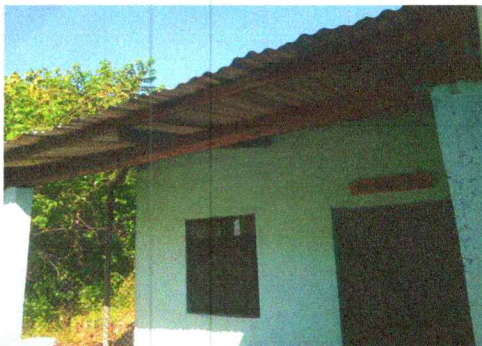
Foto 3: Sustitución de estructura de soporte de madera por metal

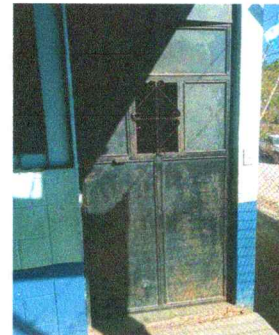
Foto 4: Mantenimiento a estructura de metal

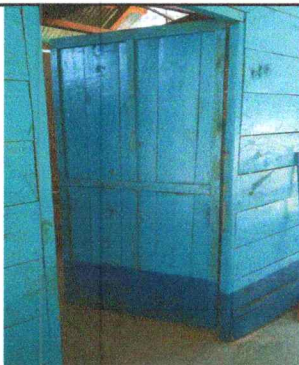
Foto 5: Sustitución de puerta de madera por metal

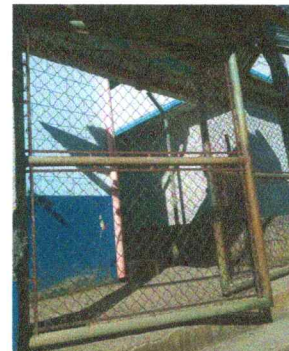
Foto 6: Sustitución de portón de metal

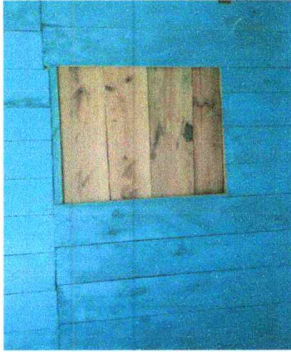
Foto 7: Sustrucción de ventana de madera por metal mas vidrio

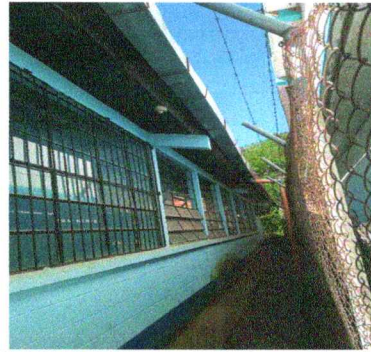
Foto 8: Sustrucción de canal de metal

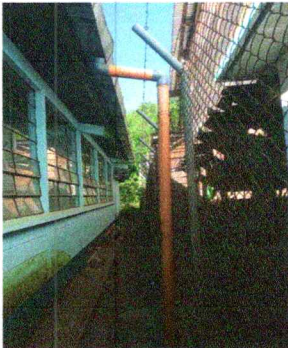
Foto 9: Sustrucción de bajada de agua pluvial de tubo por tubo PVC 3"

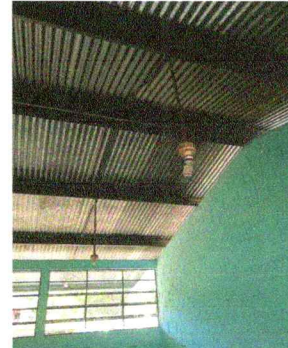
Foto 10: Sustrucción de lamparas ahorradores y flaponeras

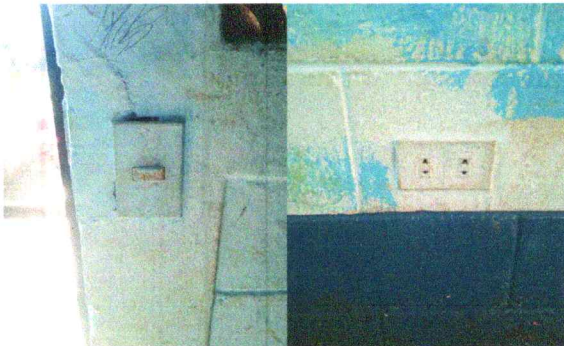
Foto 11: Sustrucción de apagadores y tomacorrientes

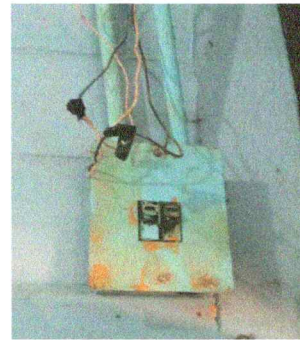
Foto 12: Sustrucción de flipon

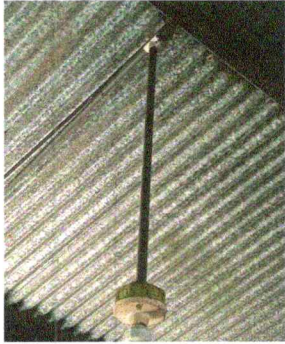
Foto 13: Sustitución de cableado y ducto electrico
