REGISTRO FOTOGRÁFICO PROGRAMA DE MANTENIMIENTO DE EDIFICIOS ESCOLARES PÚBLICOS

PRA-FOR-123
Versión 1

DEPARTAMENTO:	HUEHUETENANGO	MUNICIPIO:	SAN MIGUEL ACATÁN
NOMBRE DEL ESTABLECIMIENTO:	ESCUELA OFICIAL RURAL MIXTA	DIRECCIÓN DEL ESTABLECIMIENTO:	CASERÍO MUXTÉ, ALDEA TICAJÚ
CÓDIGO DEL ESTABLECIMIENTO:	13-13-0009-43	FECHA:	30/05/2024

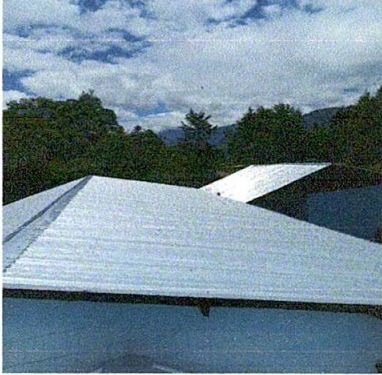
Foto 1: Cubierta de lámina para aulas

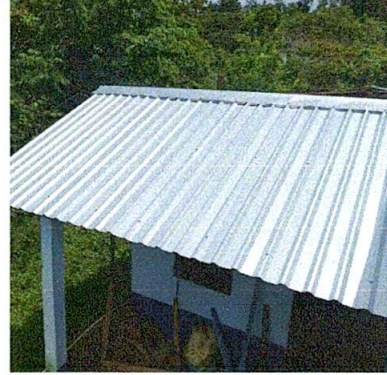
Foto 2: Cubierta de lámina para el modulo de cocina

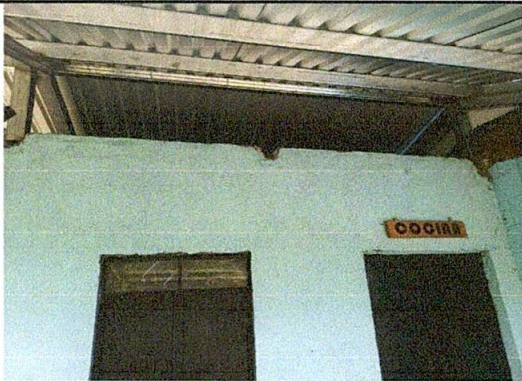
Foto 3: Sustitución de estructura de soporte de madera por metal

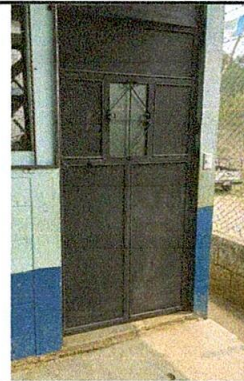
Foto 4: Mantenimiento a estructuta de metal

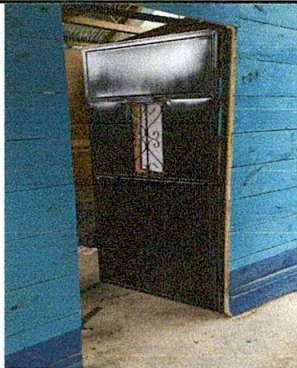
Foto 5: Sustitución de puerta de madera por metal

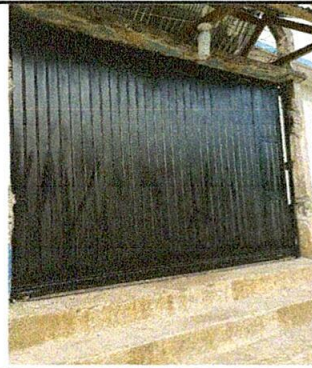
Foto 6: Sustitución de portón de metal

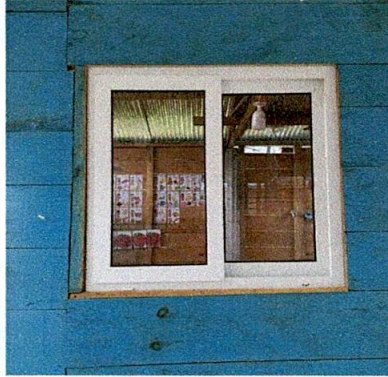
Foto 7: Sustitución de ventana de madera por metal mas vidrio

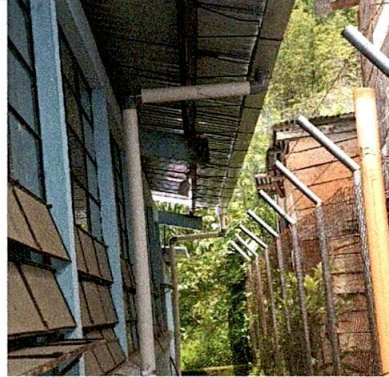
Foto 8: Sustitucion de canal de metal

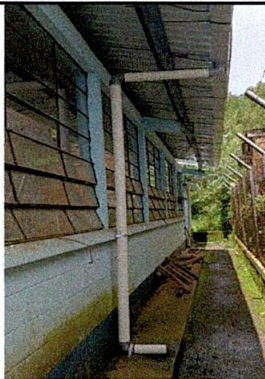
Foto 9: Sustitución de bajada de agua pluvial de tubo por tubo PVC 3"

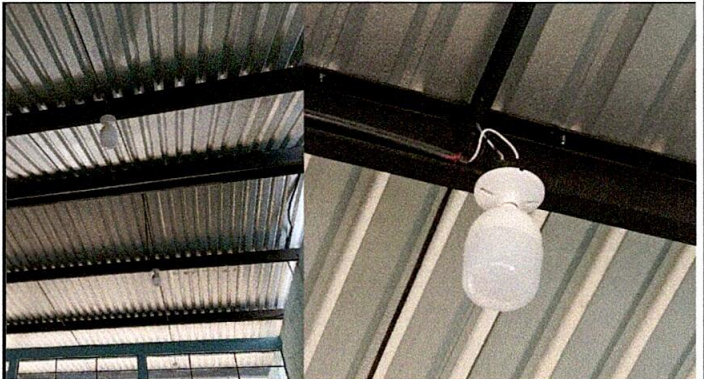
Foto 10: Sustitución de lamparas ahorradores y flaponeras

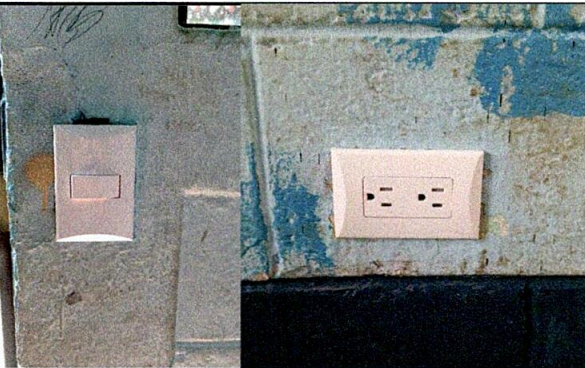
Foto 11: Sustitución de apagadores y tomacorrientes

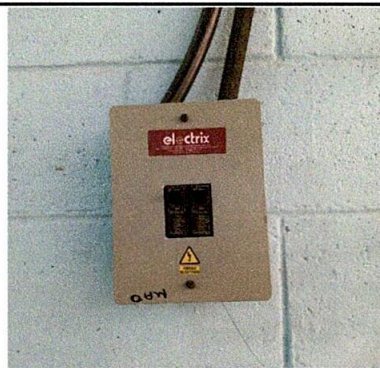
Foto 12: Sustitución de flipon

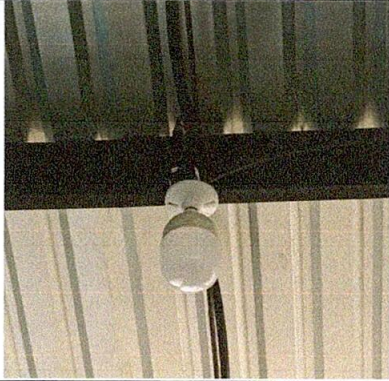
Foto 13: Sustitución de cableado y ducto eléctrico
