SITUACIÓN DEFICIENCIAS DETERMINADAS PREVIO DURANTE POSTERIOR

DEPARTAMENTO:	Huehuetanango	MUNICIPIO:	San Miguel Acatán
NOMBRE DEL ESTABLECIMIENTO:	Escuela Oficial Rural Mixta	DIRECCIÓN DEL ESTABLECIMIENTO:	Cantón Solom Kabal
CÓDIGO DEL ESTABLECIMIENTO:	13-13-0011-43	FECHA:	05/06/2024

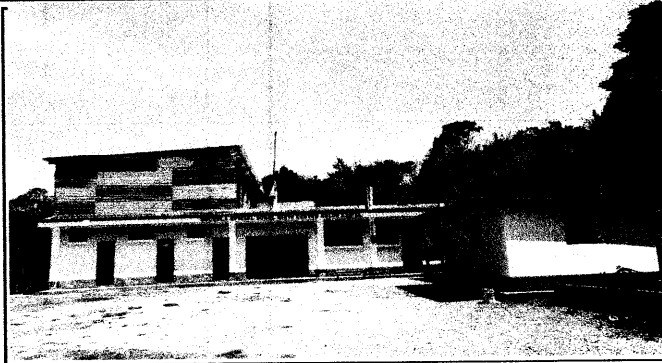
Foto1: Pintado para EORM, Cantón Solom Kabal/Fuente: Archivo Propio

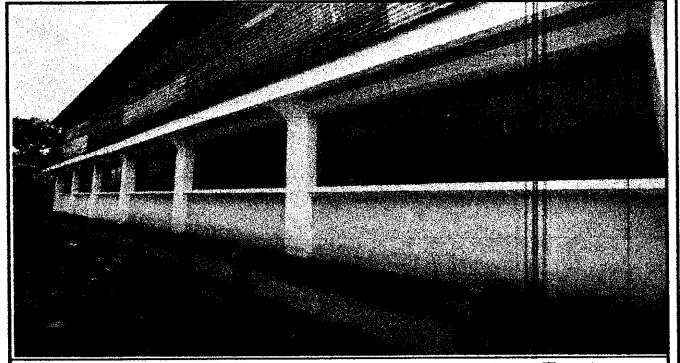
Foto 2: Fabricación e instalación de balcones para ventanas/Fuente: Archivo Propio

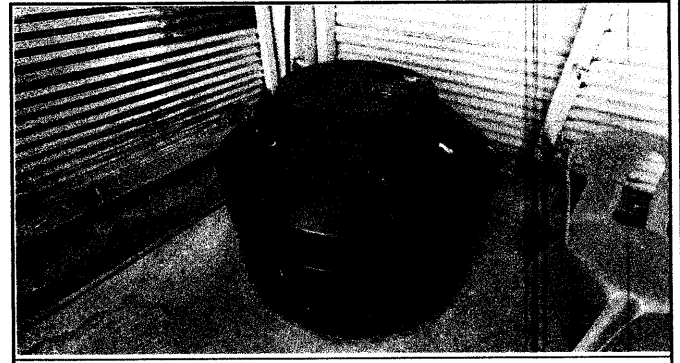
Foto 4: Sustitución de rotoplas/Fuente: Archivo propio

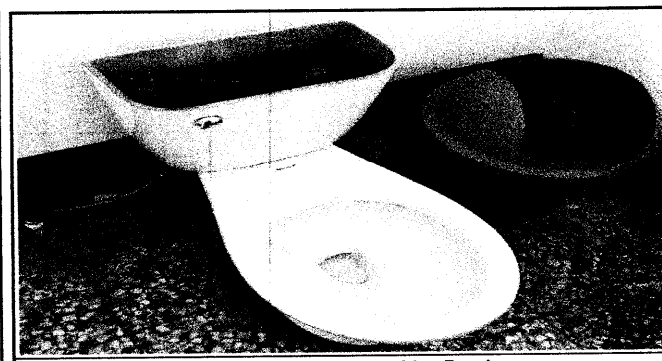
Foto 5: Sustitución de inodoros/Fuente: Archivo Propio

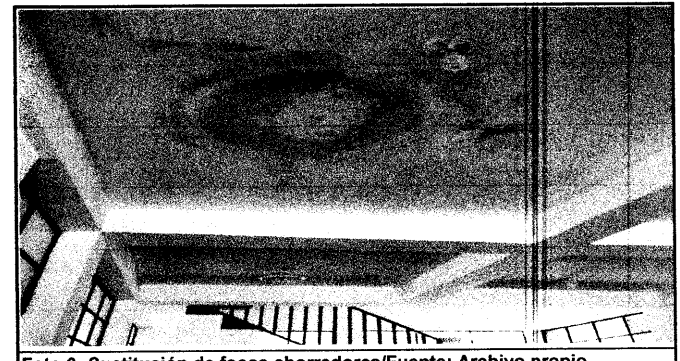
Foto 6: Sustitución de focos ahorradores/Fuente: Archivo propio

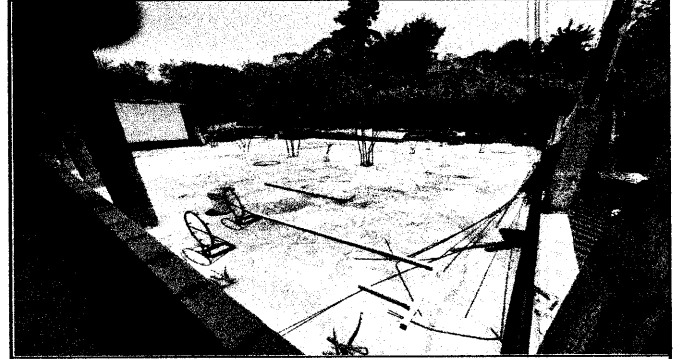
Foto 8: /Impermeabilización de losa/Fuente: Archivo Propio

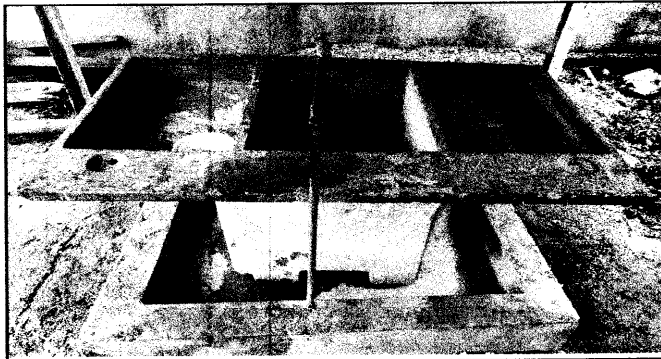
Foto 9: /Sustitución de la pila/Fuente: Archivo Propio

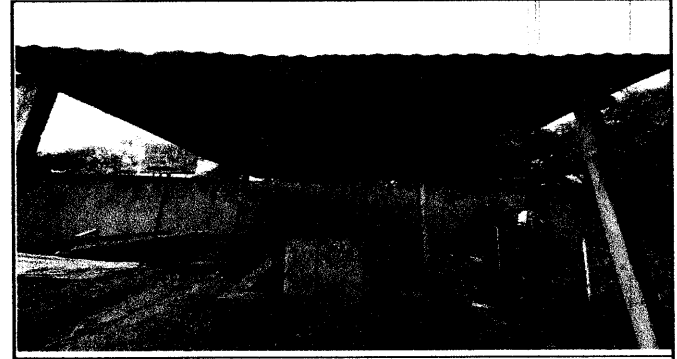
Foto 10: /Sustitución de lamina/Fuente: Archivo Propio
