SITUACIÓN DEFICIENCIAS DETERMINADAS:

DEPARTAMENTO:	HUEHUETENANGO	MUNICIPIO:	SAN MIGUEL ACATÁN
NOMBRE DEL ESTABLECIMIENTO:	EORM	DIRECCIÓN DEL ESTABLECIMIENTO:	CASERÍO NUEVO SANTO TOMÁS, SAN MIGUEL ACATÁN
CÓDIGO DEL ESTABLECIMIENTO:	13-13-0013-43	FECHA:	6 DE SEPTIEMBRE DE 2024

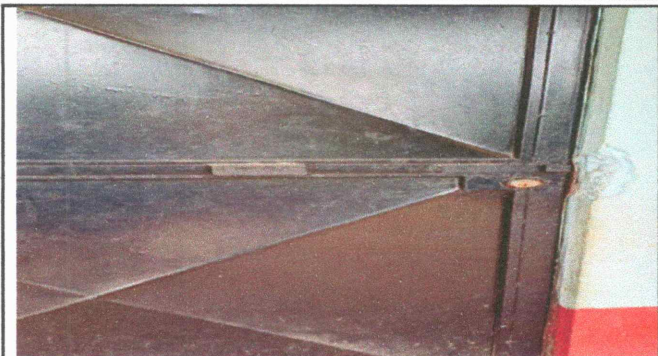
**FOTO 1 :**Las dos puertas de las dos aulas,cuentan con óxido y se encuentran desniveladas

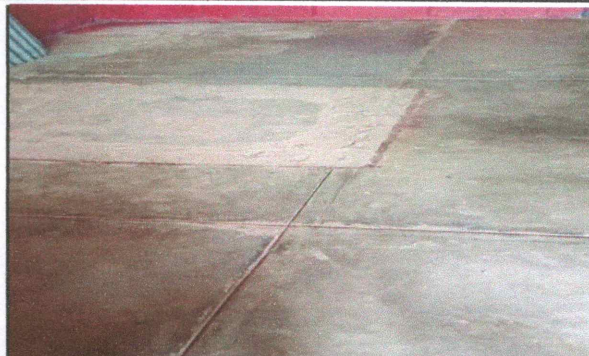
**FOTO 2:**El piso de cemento se está deteriorando y es necesario cambiarlo.

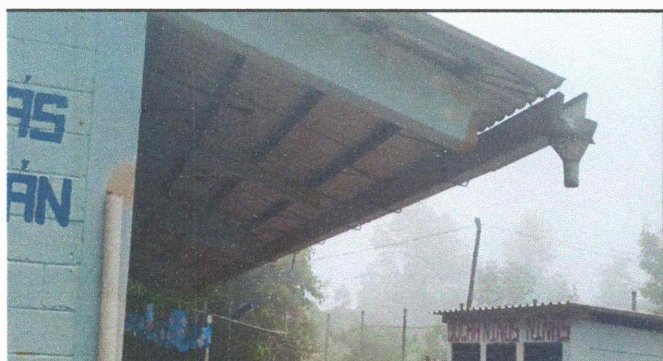
**FOTO 3:** Los canales están quebrados y los conos para recibir el agua están oxidados y otros ya se arruinaron completamente.

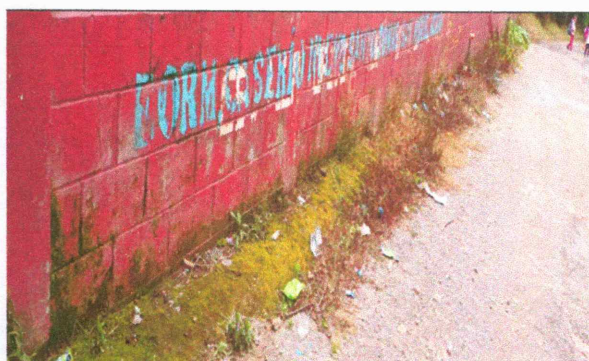
**FOTO 4:** daño por la humedad, se pretende aplicación de pintura

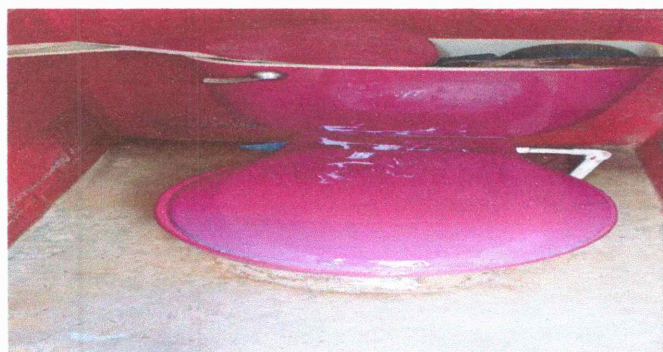
**FOTO 5:** Sustitución de inodoros

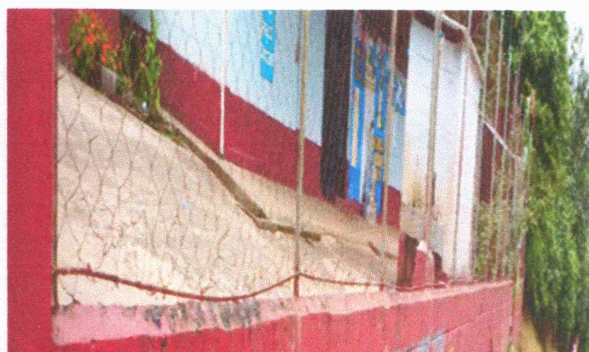
**FOTO 6:**Malla de muro perimetral en malas condicione

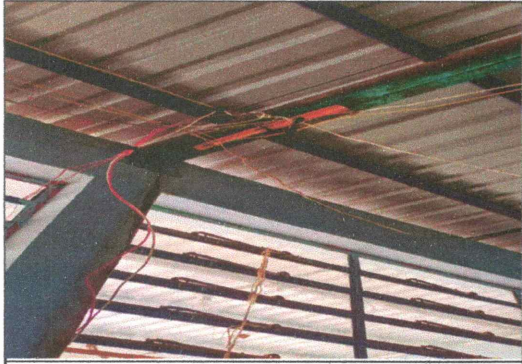
Foto 8: El cableado eléctrico se encuentra expuesto

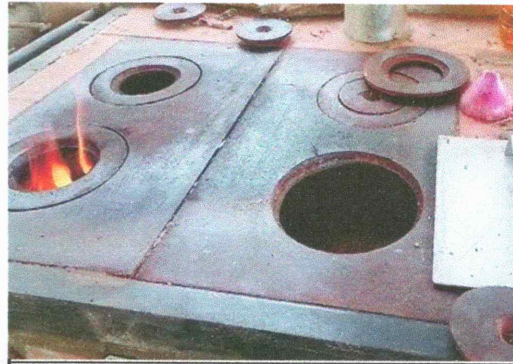
FOTO 8: La plancha está oxidada y tiene partes agrietadas

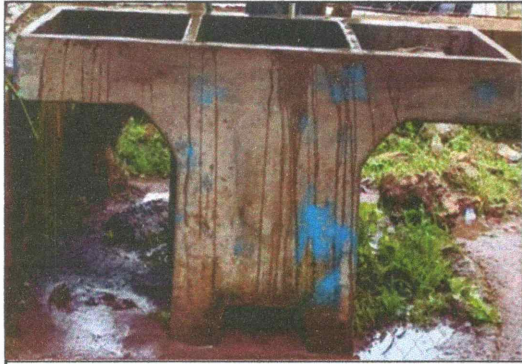
FOTO 9: La pila está deteriorada .
