REGISTRO FOTOGRÁFICO PROGRAMA DE MANTENIMIENTO DE EDIFICIOS ESCOLARES PÚBLICOS

DEPARTAMENTO:	Huehuetenango	MUNICIPIO:	San Miguel Acatán
NOMBRE DEL ESTABLECIMIENTO:	EORM	DIRECCIÓN DEL ESTABLECIMIENTO:	Caserío Nachen, Aldea Yulxaj
CÓDIGO DEL ESTABLECIMIENTO:	13-13-0014-43	FECHA:	15 de agosto de 2024

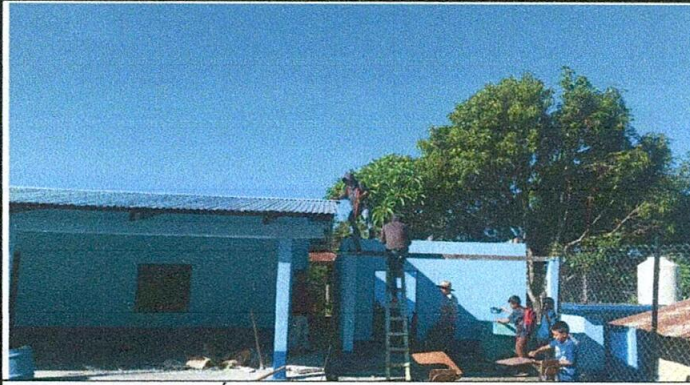
Foto 1: CUBIERTA DE LÁMINA: sustitución de lámina por lámina troquelada; sustitución de capote de lámina y sustitución de elementos de fijación.

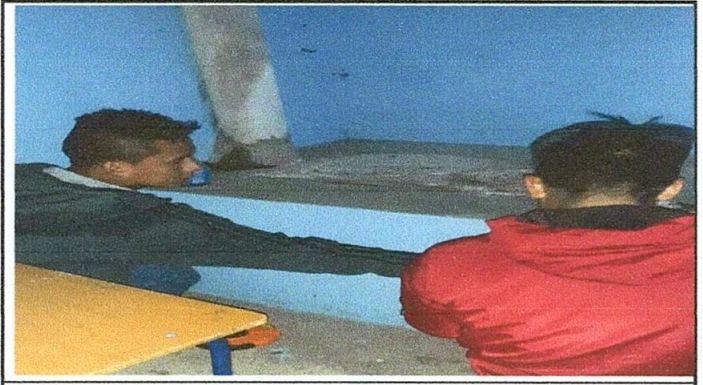
Foto 2: REPARACION DE COCINA: instalación de azulejo en estufa rural.

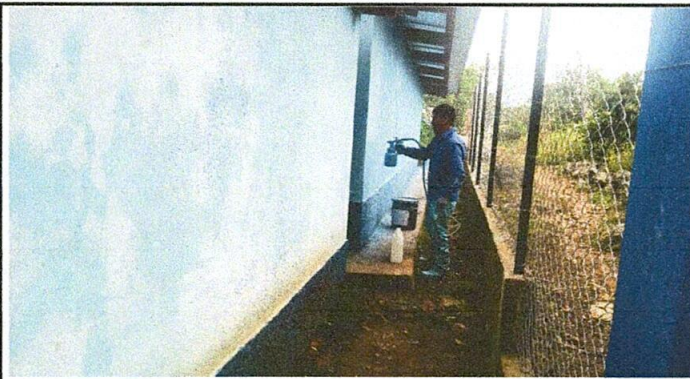
Foto 3: PINTURA EN MUROS EXTERIORES E INTERIORES: aplicación de pintura en todas las paredes del centro educativo.

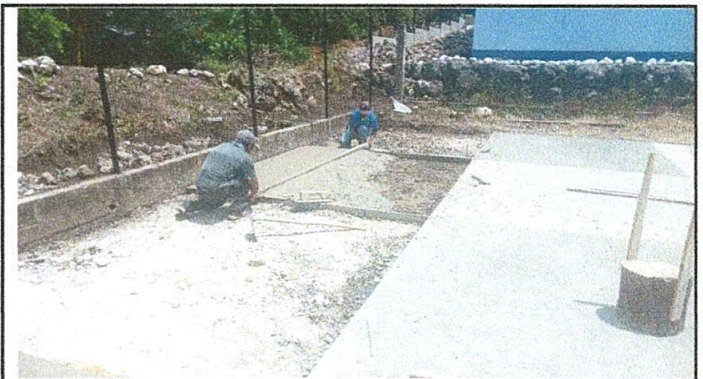
Foto 4: LOSA DE PATIO: reparación de planchas de concreto de patio.

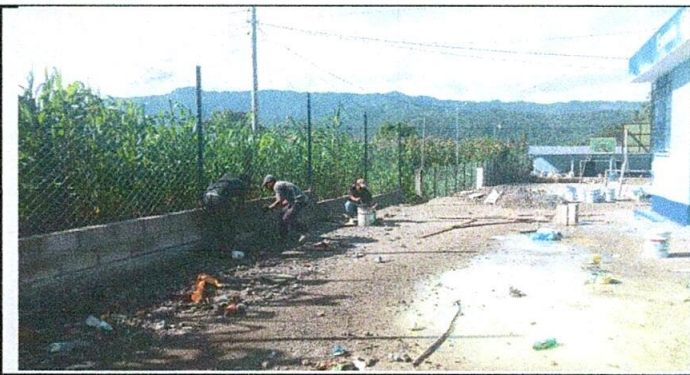
Foto 5: MUROS PERIMETRALES: reparación de muro perimetral de block con tubo hg, malla galvanizada.

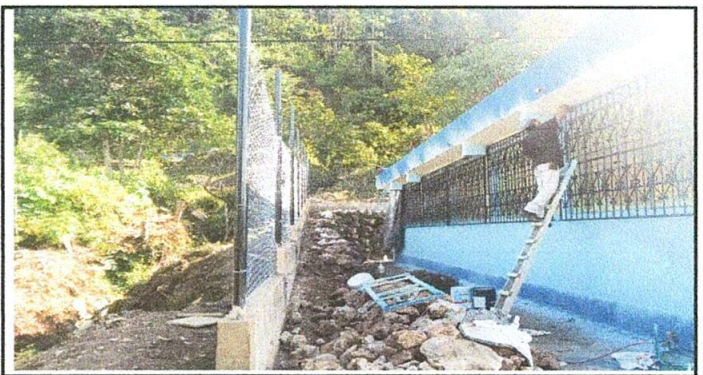
Foto 6: VENTANAS: sustitución de vidrio, mantenimiento a balcones de metal y canales de agua pluvial.
