REGISTRO FOTOGRÁFICO PROGRAMA DE MANTENIMIENTO DE EDIFICIOS ESCOLARES PÚBLICOS

DEPARTAMENTO:	Huehuetenango	MUNICIPIO:	San Miguel Acatán
NOMBRE DEL ESTABLECIMIENTO:	EORM	DIRECCIÓN DEL ESTABLECIMIENTO:	Caserío Nachen, Aldea Yulxaj
CÓDIGO DEL ESTABLECIMIENTO:	13-13-0014-43	FECHA:	29 de agosto de 2024

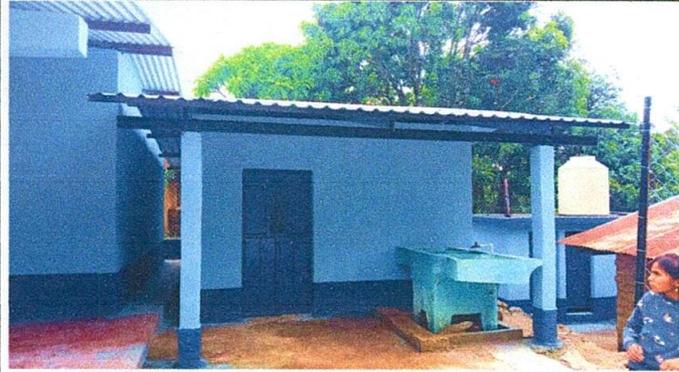
Foto 1: CUBIERTA DE LÁMINA: sustitución de lámina por lámina troquelada; sustitución de caporte de lámina y sustitución de elementos de fijación.

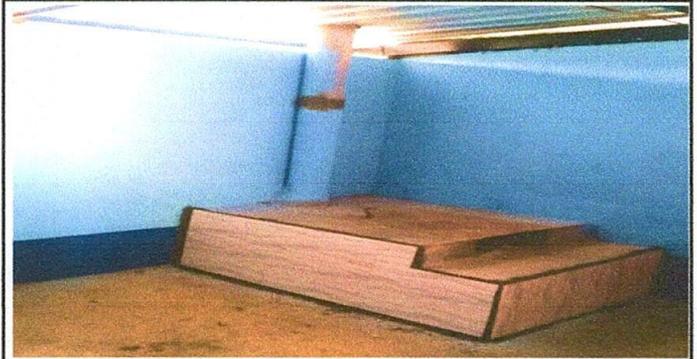
Foto 2: REPARACION DE COCINA: instalación de azulejo en estufa rural.

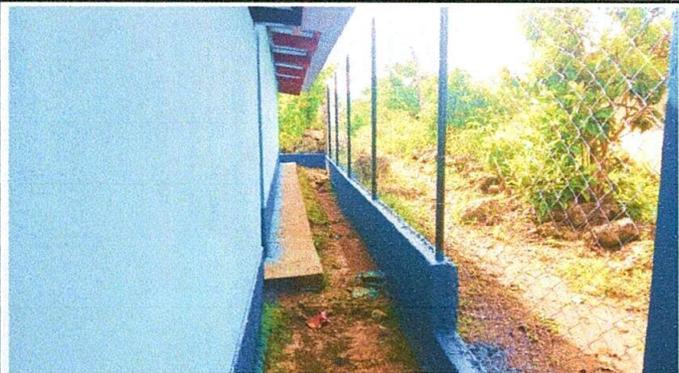
Foto 3: PINTURA EN MUROS EXTERIORES E INTERIORES: aplicación de pintura en todas las paredes del centro educativo.

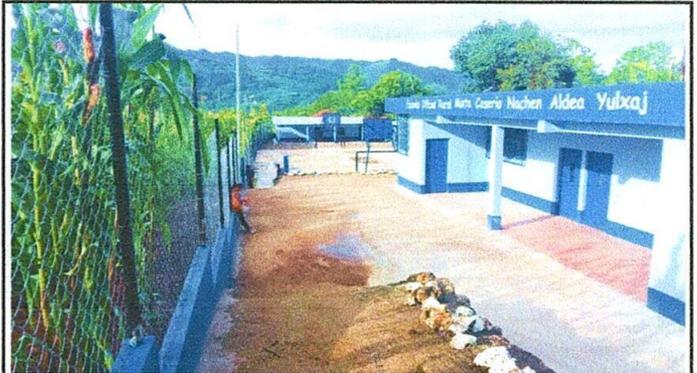
Foto 4: LOSA DE PATIO: reparación de planchas de concreto de patio.

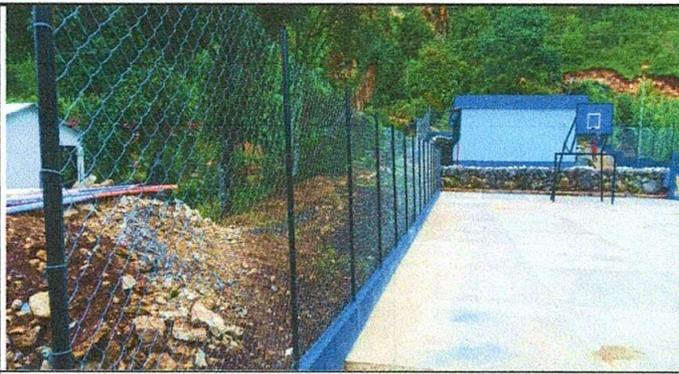
Foto 5: MUROS PERIMETRALES: reparación de muro perimetral de block con tubo hg, malla galvanizada.

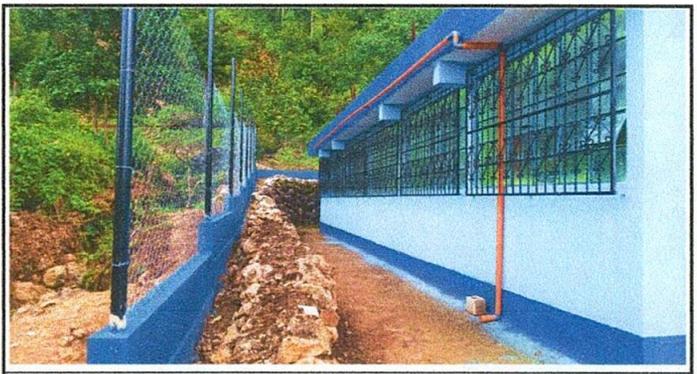
Foto 6: VENTANAS: sustitución de vidrio, mantenimiento a balcones de metal y canales de agua pluvial.
