**REGISTRO FOTOGRÁFICO
PROGRAMA DE MANTENIMIENTO DE EDIFICIOS ESCOLARES PUBLICOS**

PRA-FOR-123
Versión 1

DEPARTAMENTO:	Huehuetenango	MUNICIPIO:	San Miguel acatán
NOMBRE DEL ESTABLECIMIENTO:	Escuela Oficial Rural Mixta Aldea Bute	DIRECCIÓN DEL ESTABLECIMIENTO:	Aldea Bute
CÓDIGO DEL ESTABLECIMIENTO:	13-13-0015-43	FECHA:	30 de mayo de 2024

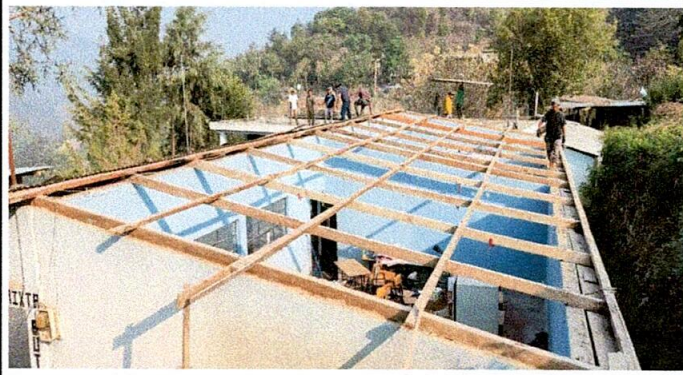
Foto 1: Sustitución de soporte de madera a remozar en el centro educativo

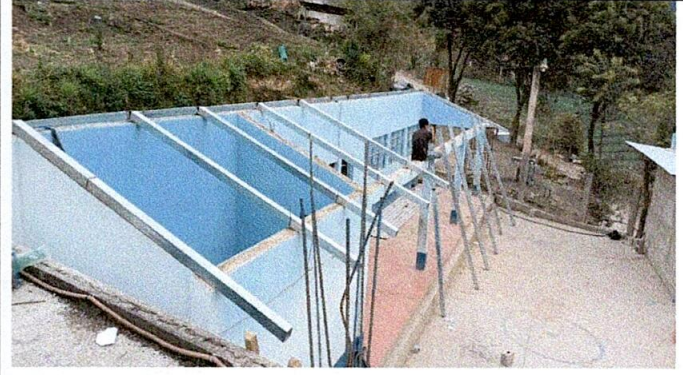
Foto 2: Estructura de vigas de soporte de metal de en proceso de remozamiento en el centro educativo

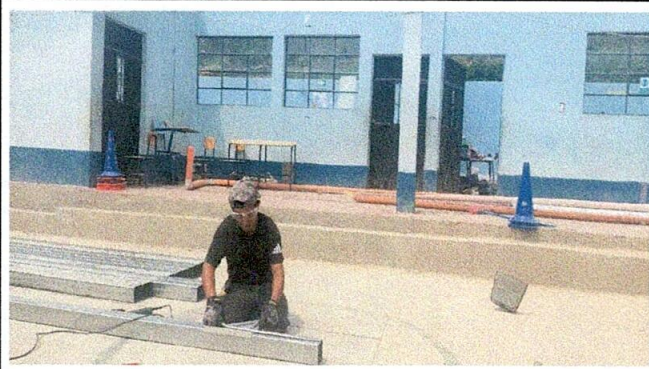
Foto 3: Evidencia fotográfica del especialista en estructuras metálicas

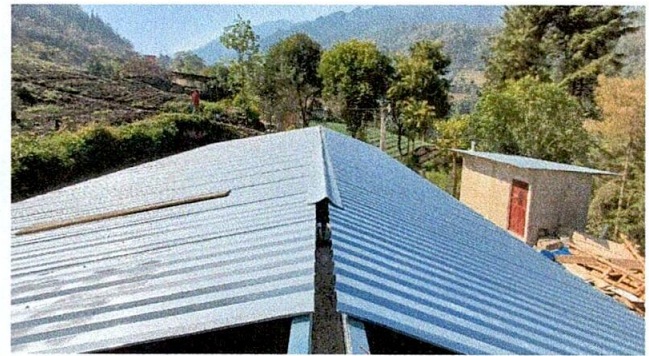
Foto 4: Sustitución de capotes de lámina troquelada en proceso de remozamiento

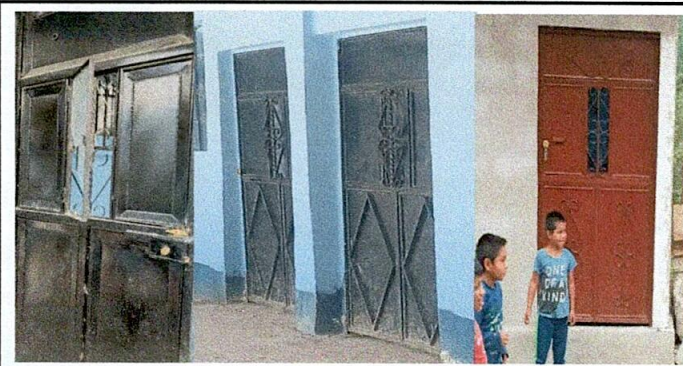
Foto 5: mantenimiento a puertas de metal (lijado, cepilado y aplicación de pintura) en proceso a remozar

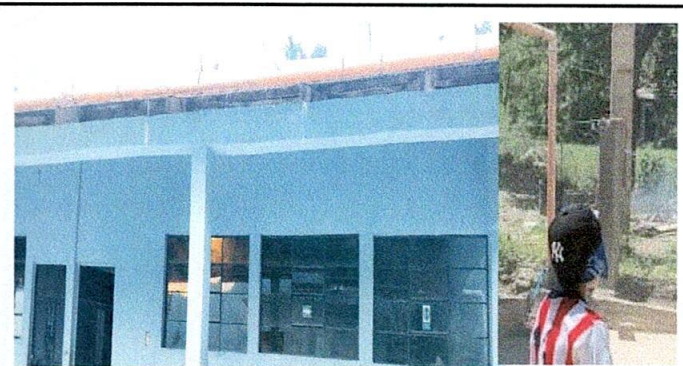
Foto 6: Sustitución de canal y bajadas de agua pluvial a remozar

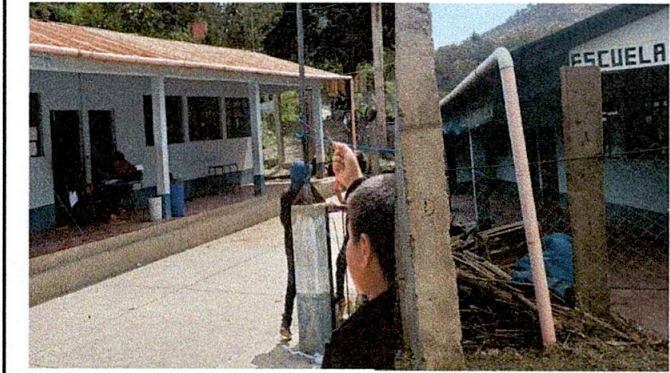
Foto 7: Sustitución de canales y bajadas de agua pluvial del centro educativo

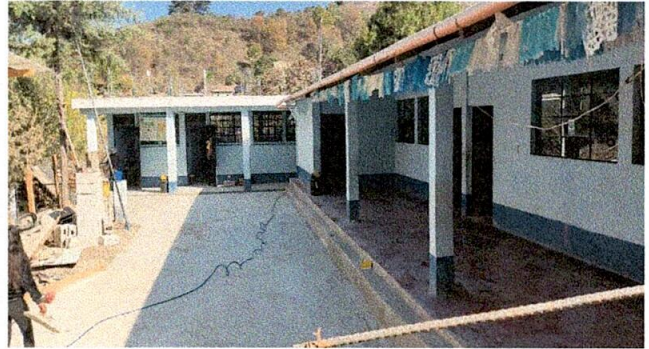
Foto 8: Evidencia fotográfica de canales de agua pluvial a remozar del establecimiento a remozar

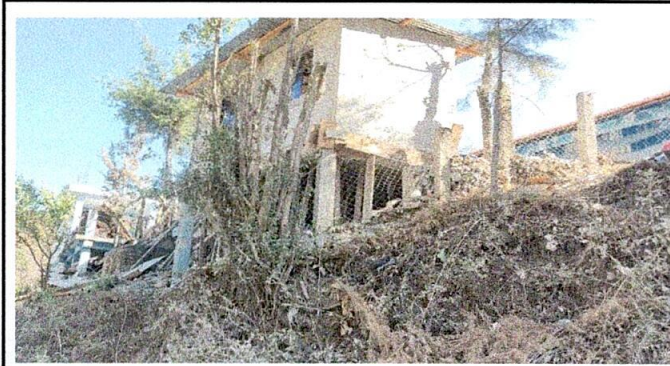
Foto 9: Muros exteriores a remozar del centro educativo

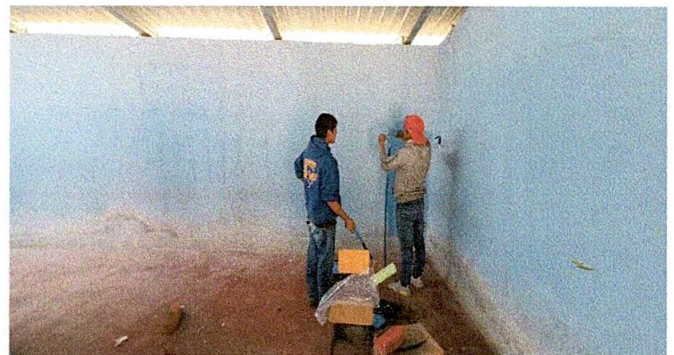
Foto 10: mantenimiento a muros interiores del centro educativo

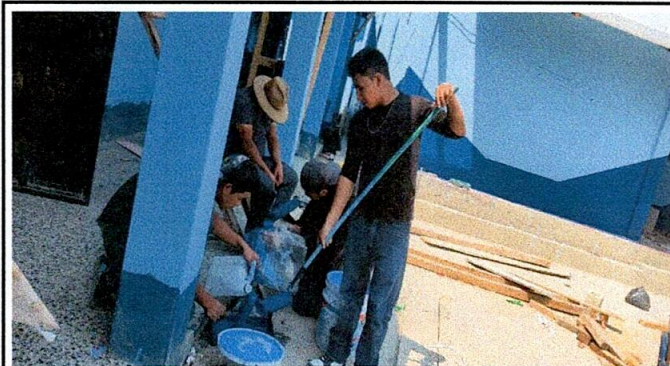
Foto 11: mantenimiento a muros exteriores, mano de obra de la comunidad educativa

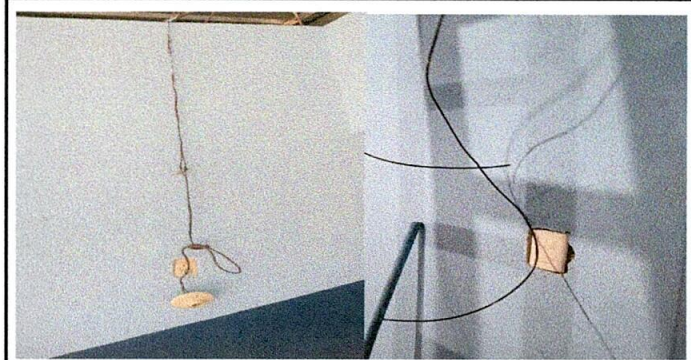
Foto 12: reparación del sistema eléctrico en proceso de remozamiento

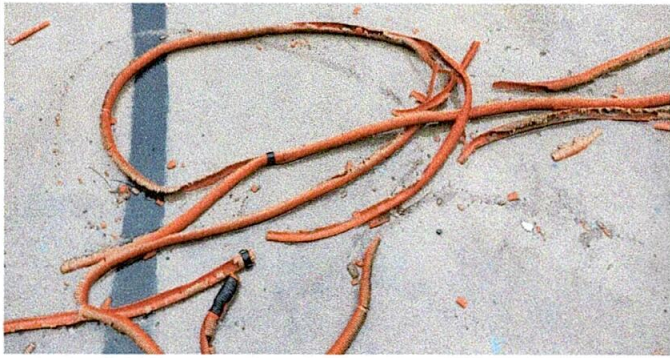
Foto 13: Evidencia fotográfica de sustitución de ducto eléctrico + accesorios a remozar

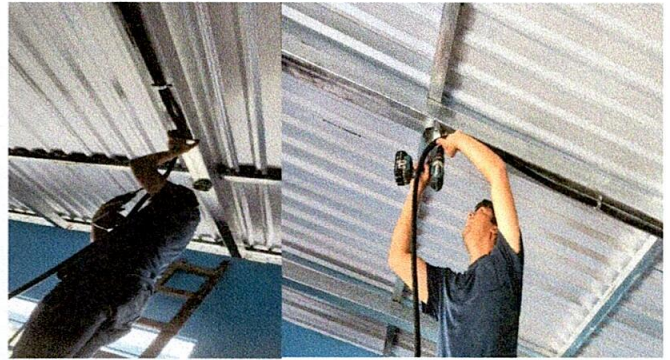
Foto 14: Evidencia fotográfica de trabajo de reparación del sistema eléctrico en proceso de remozar

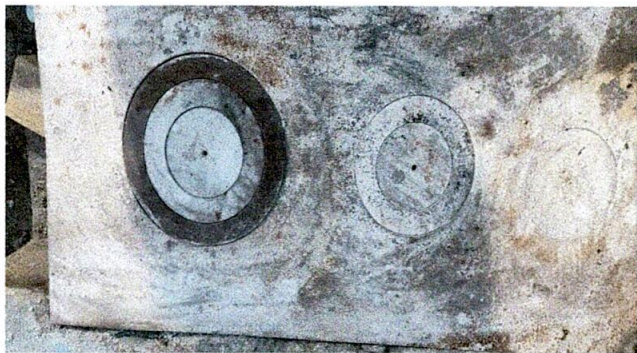
Foto 15: Evidencia fotográfica de la sustitución de planchas de la cocina del establecimiento

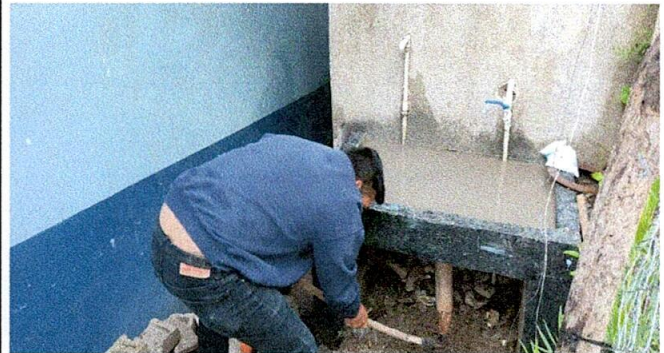
Foto 16: reparación de red de drenaje del centro educativo en proceso a remozar

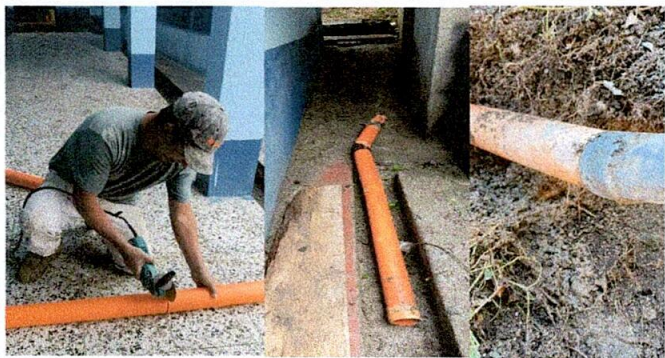
Foto 17: trabajo de reparación de drenaje del centro educativo

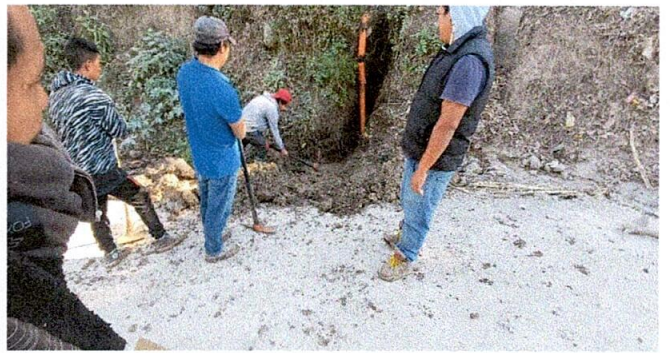
Foto 18: mano de obra por parte de los padres de familia del centro educativo

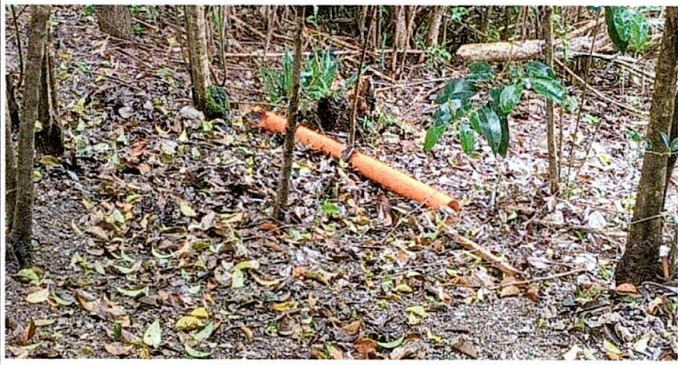
Foto 19: Reparación de todos los tubos de drenaje aguas negras en proceso del centro educativo

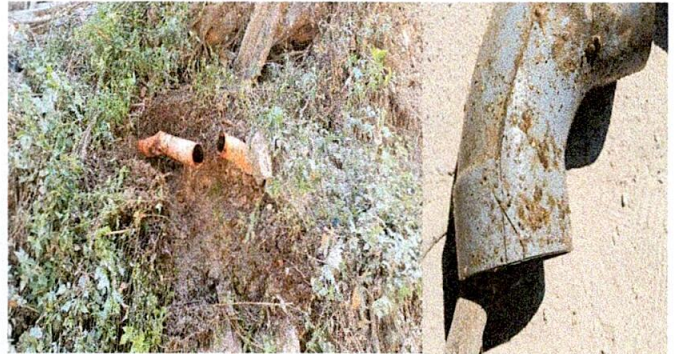
Foto 20: Reparación de tubos de drenaje tapado por desechos y estos impedían el paso de aguas negras

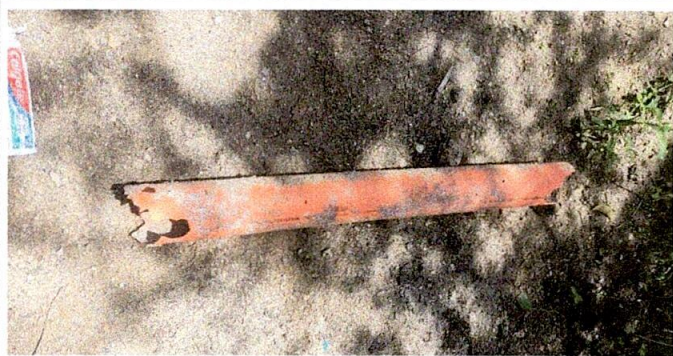
Foto 21: Sustitución de tubos deteriorados con diversas fugas de aguas negras

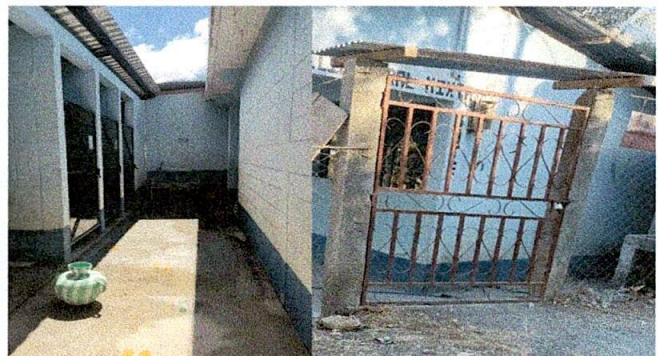
Foto 22: Pintado de muros exteriores enfrente y pasillos de los baños del centro educativo

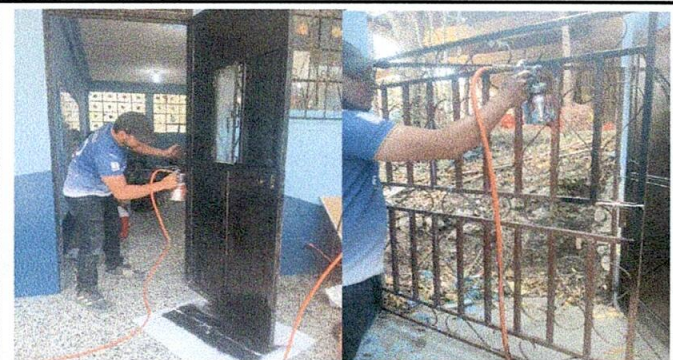
Foto 23: Mantenimiento de puertas y portones en proceso de remozamiento del centro educativo

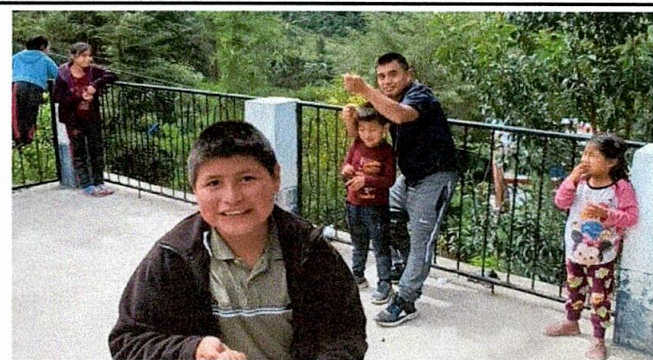
Foto 24: mantenimiento a barandas del centro educativo
