**REGISTRO FOTOGRÁFICO
PROGRAMA DE MANTENIMIENTO DE EDIFICIOS ESCOLARES PÚBLICOS**

PRA-FOR-123
Versión 1

| NOMBRE DEL ESTABLECIMIENTO: | Escuela Oficial Rural Mixta Aldea Bute | DIRECCIÓN DEL ESTABLECIMIENTO: | Aldea Bute |
| CÓDIGO DEL ESTABLECIMIENTO: | 13-13-0015-43 | FECHA: | 3 de junio de 2024 |

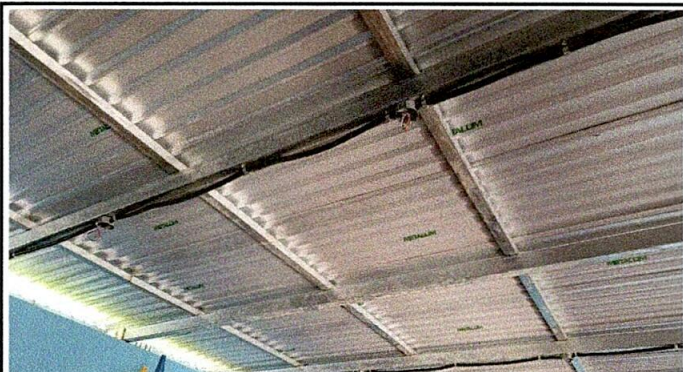
Foto 1: Evidencia Fotográfica de sustitución de cambio de techo de lámina troquelada aluzinc calibre 26 y tubos de soporte de estructura de metal

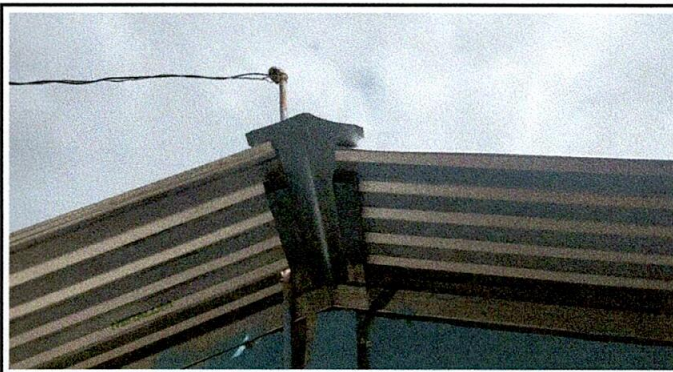
Foto 2: Evidencia Fotográfica de uso de capotes en el cambio de techo del centro educativo

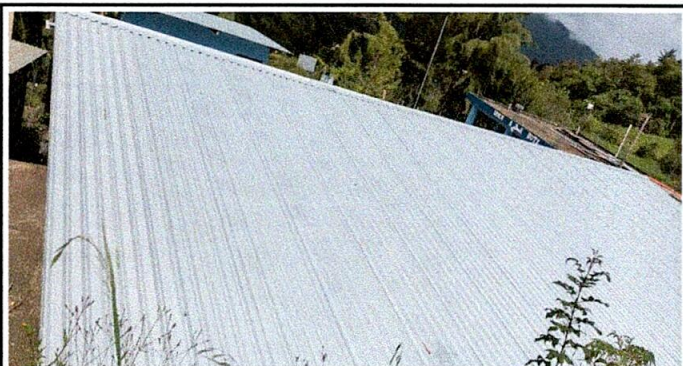
Foto3: Evidencia fotográfica del finalizado de cambio de techo del centro educativo

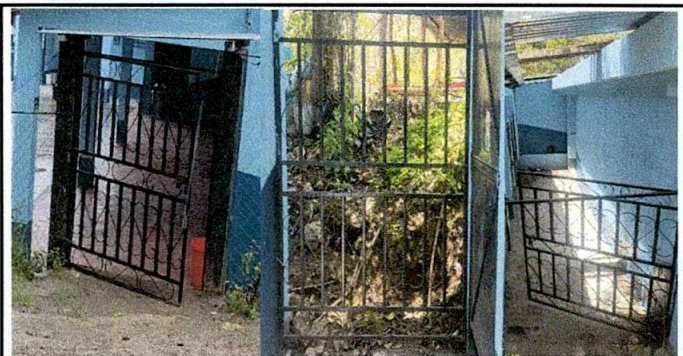
Foto 5: Evidencia fotográfica de la puerta de la cocina y los baños del centro educativo

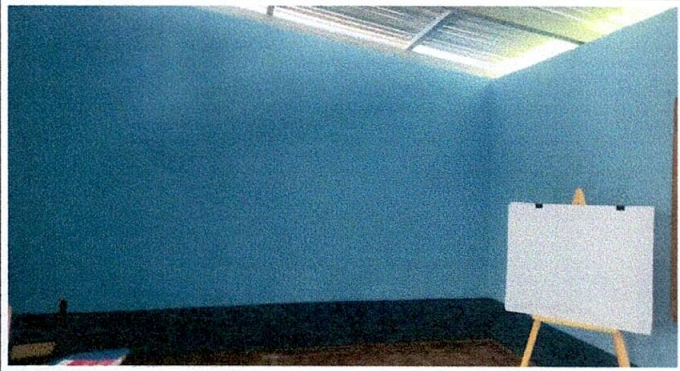
Foto 7: Finalizado de pintura en muros interiores de las aulas con techo de lámina del establecimiento

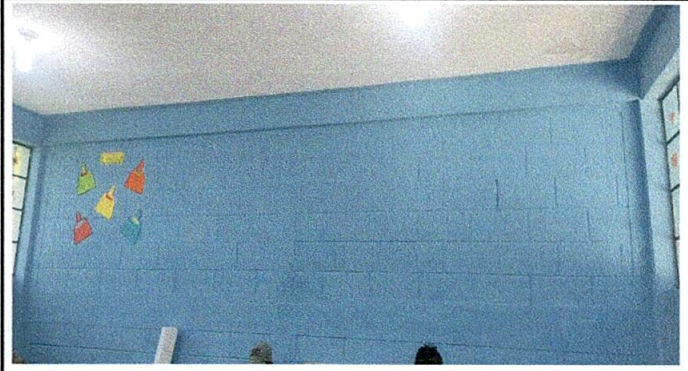
Foto 8: Finalizado de pintura en muros interiores en las aulas de terraza del centro educativo

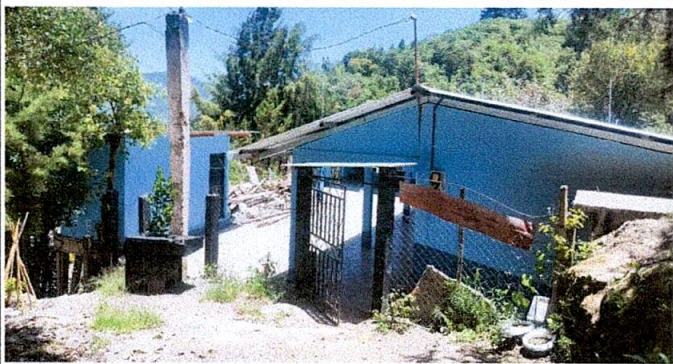
Foto 9: Finalizado de pintura en muros exteriores de cocina y las aulas de lamina del establecimiento.

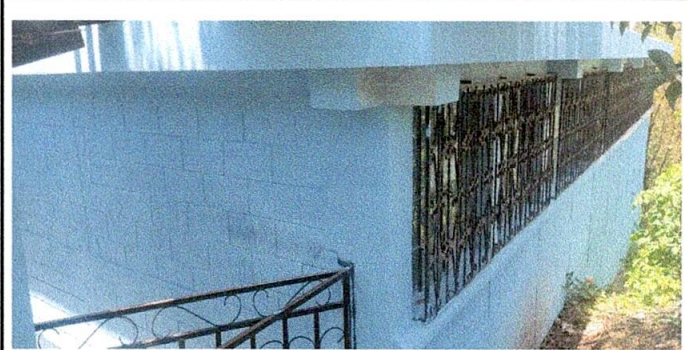
Foto 10: Finalizado de pintura en muros exteriores en las aulas de terraza

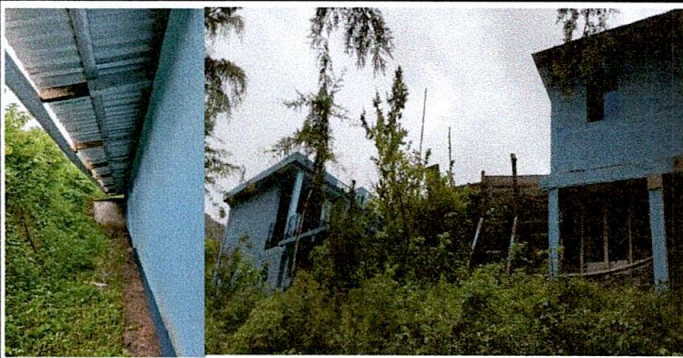
Foto11: Finalizado de pintado en muros exteriores del centro educativo.

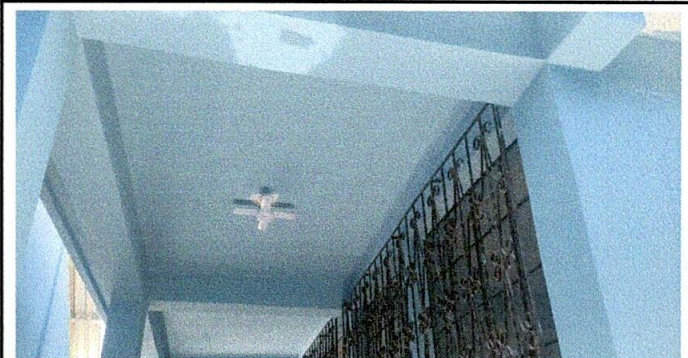
Foto12: Finalizado de pintura en muros exteriores en los techos de terraza del establecimiento.

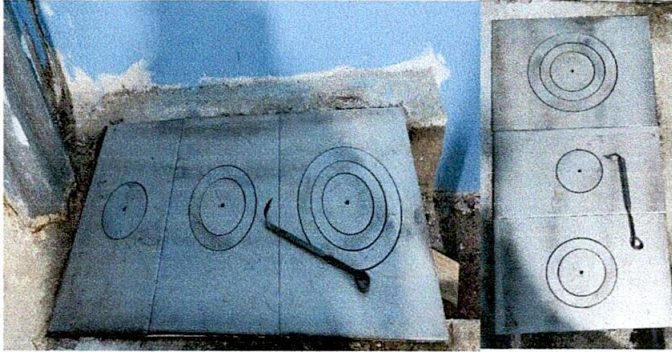
Foto 13: Evidencia fotográfica de 2 planchas de 3 hornillas dentro la cocina del establecimiento

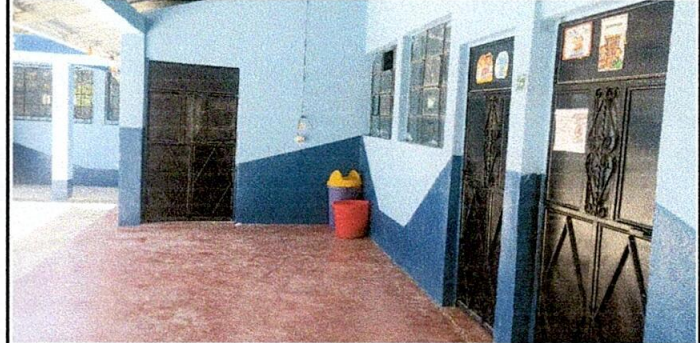
Foto 14: Evidencia fotográfica del mantenimiento de las puertas del centro educativo

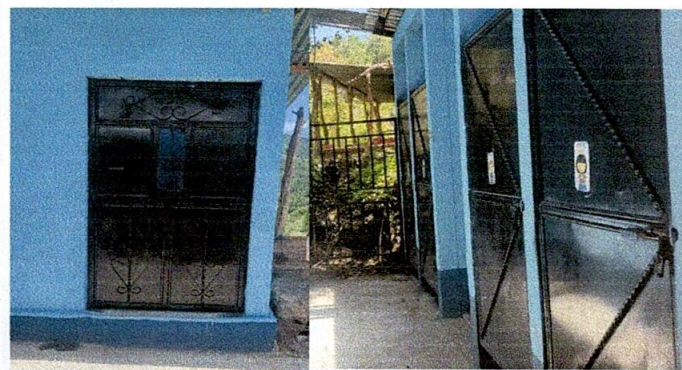
Foto 15: Evidencia fotográfica de la puerta de la cocina y los baños del centro educativo

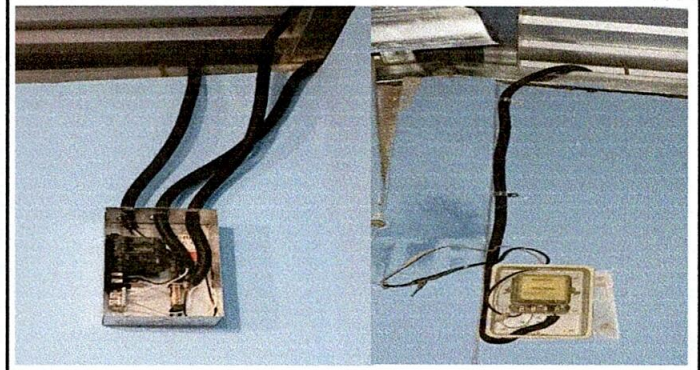
Foto 16: Evidencia fotográfica de la reparación del cableado eléctrico del centro educativo

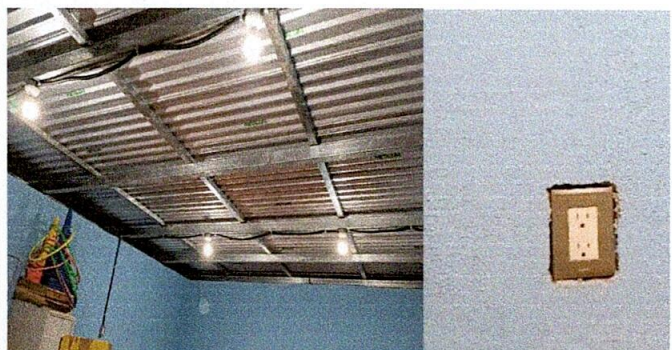
Foto 17: Evidencia fotográfica de reparación del cableado + accesorios de sistema eléctrico

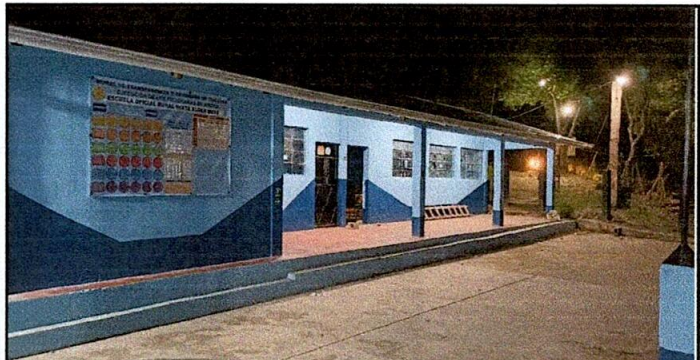
Foto 18: Evidencia fotográfica del alumbrado eléctrico del centro educativo

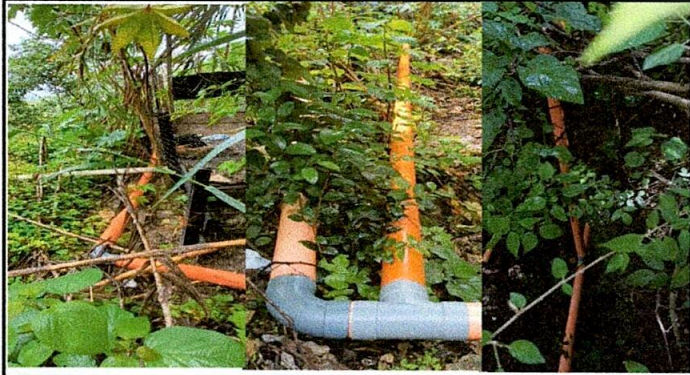
Foto 19: Reparación completa de las conexiones de la red de drenaje del centro educativo

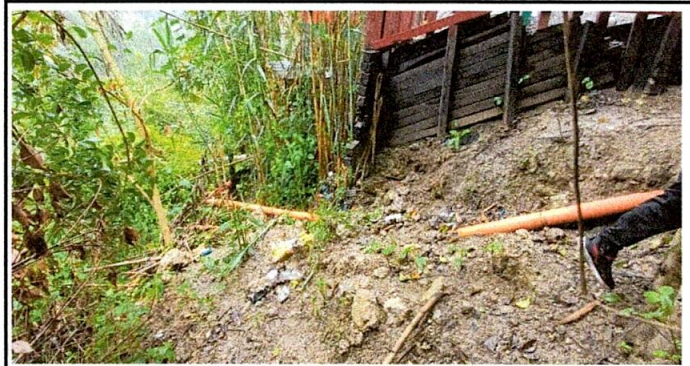
Foto 20: Red distribución de aguas negras del establecimiento remozado.

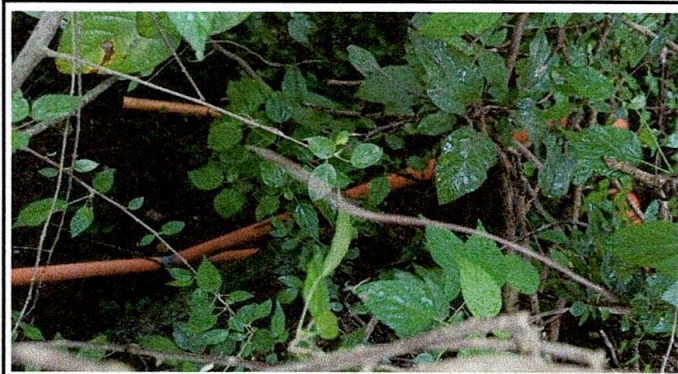
Foto 21: Evidencia Fotográfica de la red de drenaje remozado

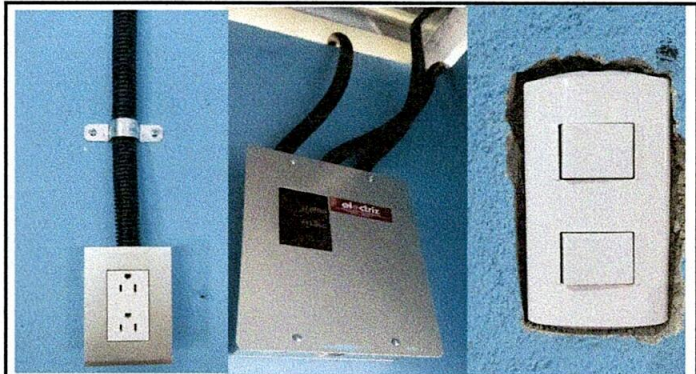
Foto 22: Evidencia fotográfica de la reparación y sustitución del ducto eléctrico + accesorios

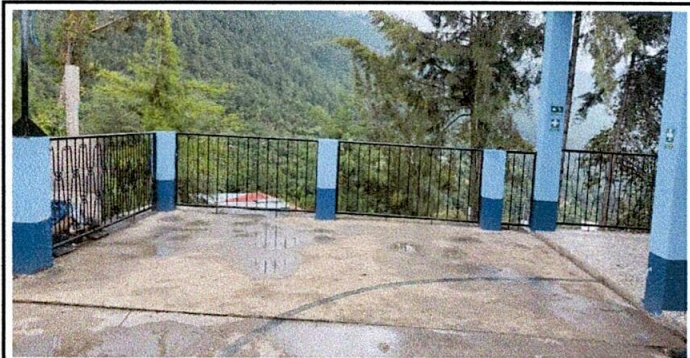
Foto 23: Evidencia fotográfica del mantenimiento a barandas del establecimiento

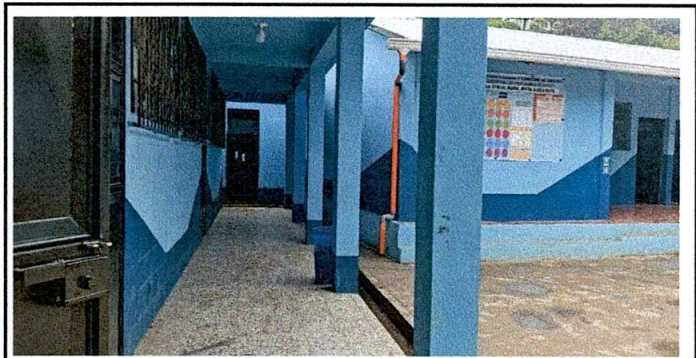
Foto 24: Evidencia fotográfica del pintado del establecimiento en muros exteriores
