# REGISTRO FOTOGRÁFICO PROGRAMA DE MANTENIMIENTO DE EDIFICIOS ESCOLARES PÚBLICOS

PRA-FOR-123  
Versión 1

DEPARTAMENTO:	HUEHUETENANGO	MUNICIPIO:	SAN MIGUEL ACATÁN
NOMBRE DEL ESTABLECIMIENTO:	EORM	DIRECCIÓN DEL ESTABLECIMIENTO:	CASERÍO LOMA BONITA, ALDEA POZA
CÓDIGO DEL ESTABLECIMIENTO:	13-13-0019-43	FECHA:

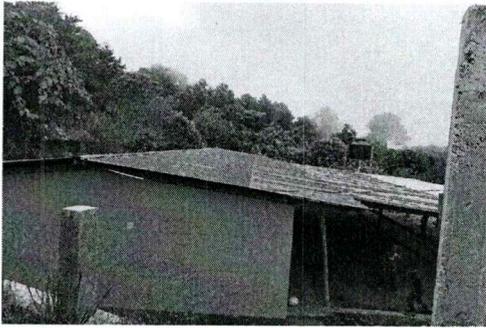
Foto1: sustitución de cubierta de lamina

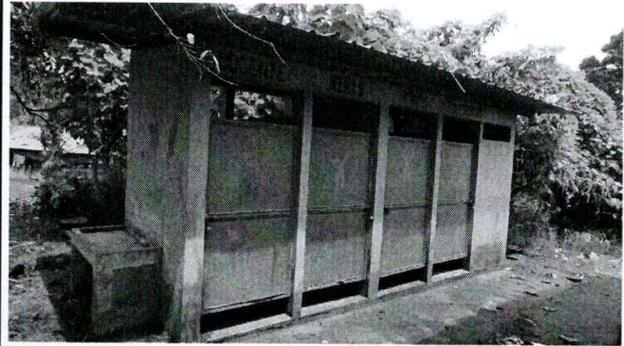
Foto 2: sustitución de puertas de baño

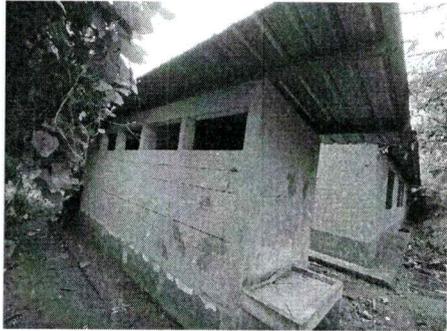
Foto 3: Mejoramiento de ventanas

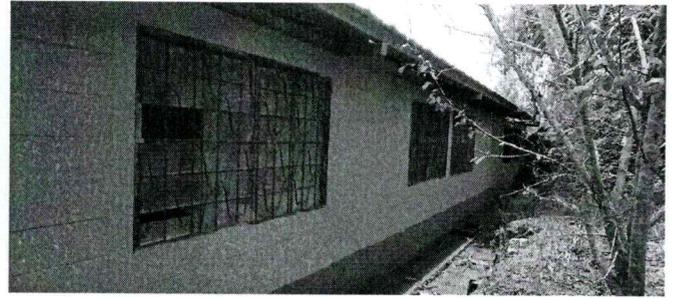
Foto 4: mantenimiento de balcones

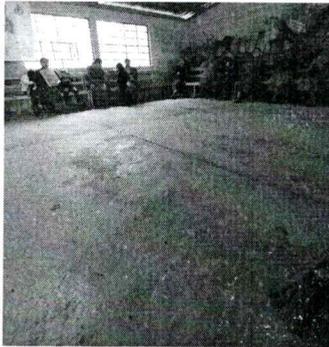
Foto 5: Mejoramiento de piso de granito en aulas, por presencia de grietas

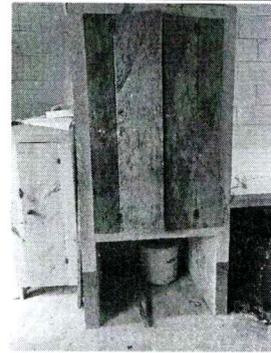
Foto 6: Sustitución de puertas en gabinetes de concreto
