SITUACIÓN DEFICIENCIAS DETERMINADAS PREVIO DURANTE POSTERIOR

DEPARTAMENTO:	Huehuetenango	MUNICIPIO:	San Miguel Acatán
NOMBRE DEL ESTABLECIMIENTO:	Escuela Oficial Rural Mixta	DIRECCIÓN DEL ESTABLECIMIENTO:	Aldea Chemalito
CÓDIGO DEL ESTABLECIMIENTO:	13-13-0673-43	FECHA:	20 de agosto 2024

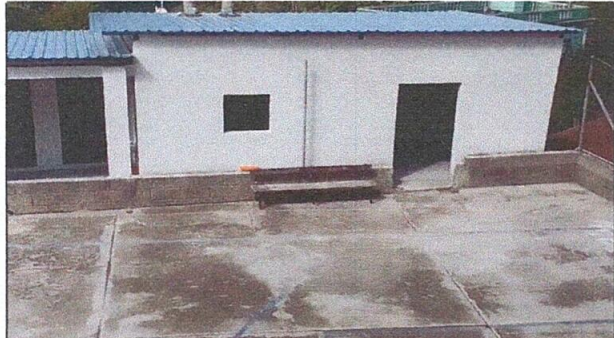
Foto1: RENGLÓN No. 1. CUBIERTA DE LÁMINA, Sustitución de lámina, por lámina troquelada aluzinc calibre 26. (Techo de la cocina)

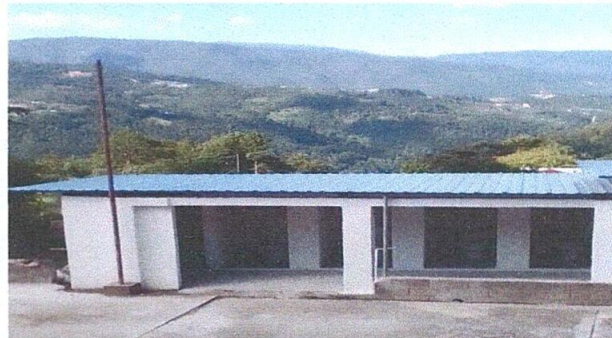
Foto 2: RENGLÓN No. 1. CUBIERTA DE LÁMINA, Sustitución de lámina, por lámina troquelada aluzinc calibre 26. (Techos de los baños)

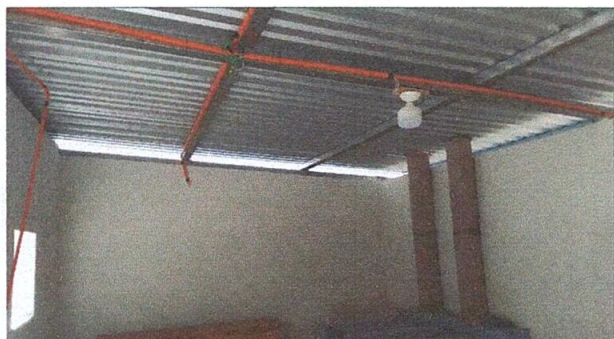
Foto 3: RENGLÓN No. 2. ESTRUCTURA DE TECHO, Sustitución de estructura de soporte de madera, por metal (Estructura de soporte del techo de la cocina)

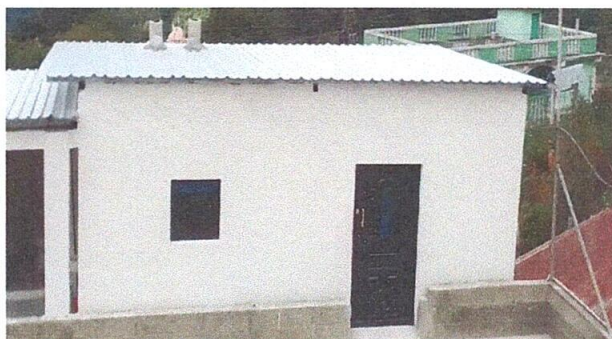
Foto 4: RENGLÓN No. 3. PUERTAS DE METAL, Sustitución de puerta (Puerta de la cocina)

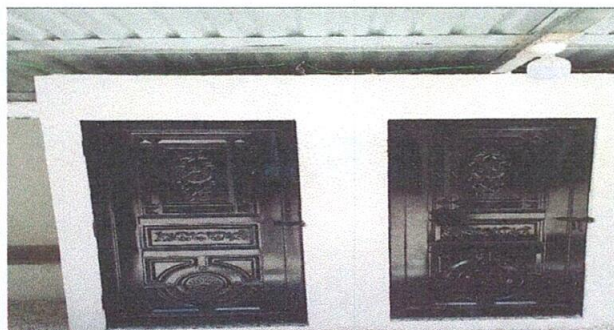
Foto 5: RENGLÓN No. 3. PUERTAS DE METAL, Sustitución de puerta en servicio sanitario (Puertas de los baños)

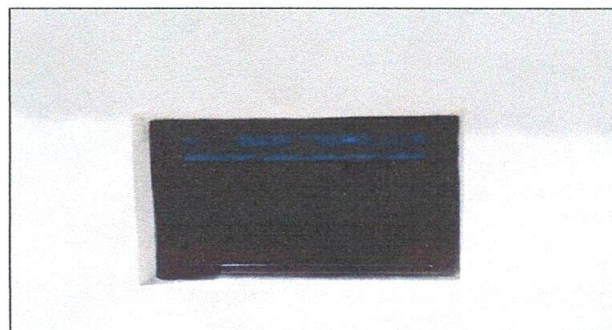
Foto 6: RENGLÓN No. 5. VENTANAS, Sustitución de ventanas de madera por metal más vidrio (Ventanas dela cocina)

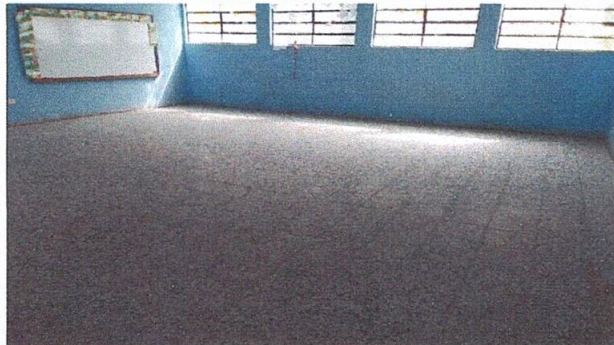
Foto 7: RENGLÓN No. 6. PISO, Sustitución de piso de granito (Pisos de las aulas)

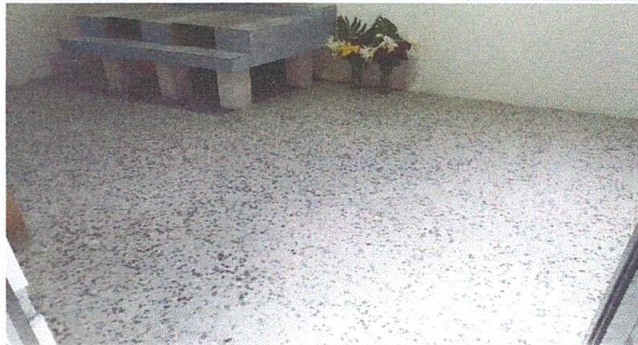
Foto 8: RENGLÓN No. 6. PISO, Sustitución de piso de granito (Piso de la cocina)

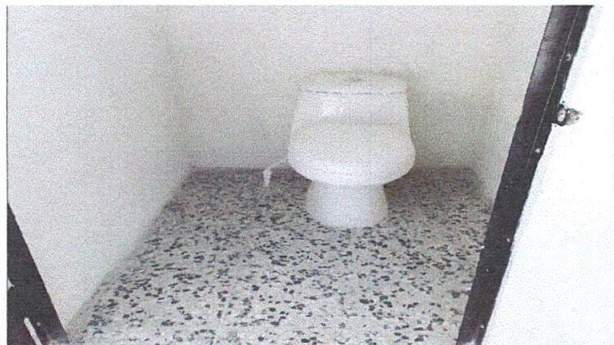
Foto 9: RENGLÓN No. 7. SERVICIO SANITARIO Y SUS ACCESORIOS, Sustitución inodoro (Inodoros de los baños)

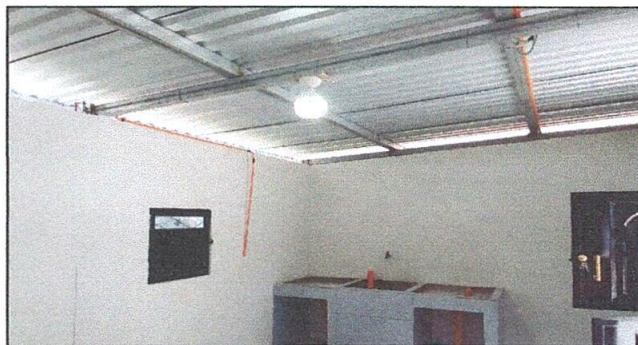
Foto 10: RENGLÓN No. 8. REPARACIÓN DE SISTEMA ELÉCTRICO, Sustitución de Focos ahorradores, plafoneras, interruptores y tomacorrientes (Sistema eléctrico de la cocina)

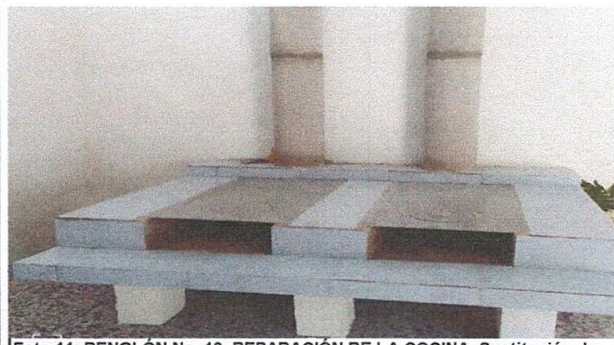
Foto 11: RENGLÓN No. 10. REPARACIÓN DE LA COCINA, Sustitución de estufa rural (completa) incluye chimenea y plancha de metal (Estufa rural de la cocina)

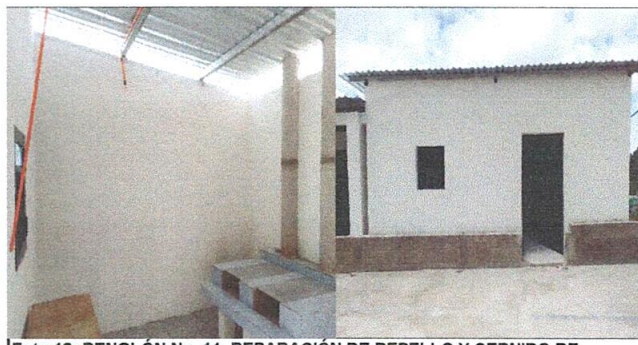
Foto 12: RENGLÓN No. 11. REPARACIÓN DE REPELLO Y CERNIDO DE PAREDES, Mejoramiento repello en pared (Repello de interior y exterior de la cocina)
