SITUACIÓN DEFICIENCIAS DETERMINADAS

DEPARTAMENTO:	Huehuetenango	MUNICIPIO:	San Miguel Acatán
NOMBRE DEL ESTABLECIMIENTO:	Escuela Oficial Rural Mixta	DIRECCIÓN DEL ESTABLECIMIENTO:	Aldea Incop
CÓDIGO DEL ESTABLECIMIENTO:	13-13-0681-43	FECHA:	01/03/2024

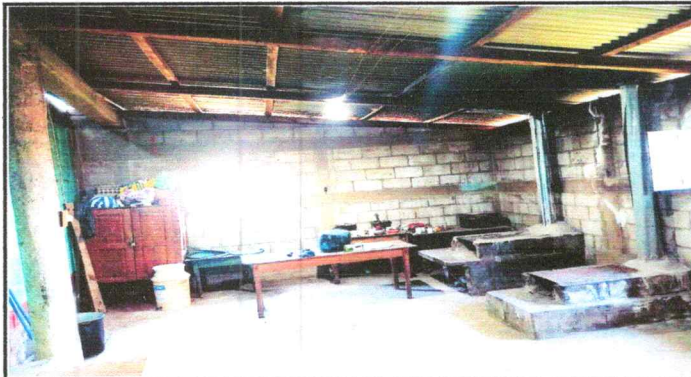
Foto1: Sustitución de lámina troquelada aluzin calibre 26.

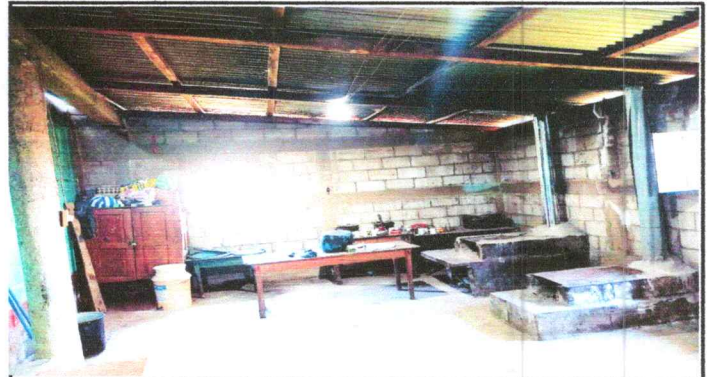
Foto 2: Sustitución de estructura de madera por costanera de 6*2.

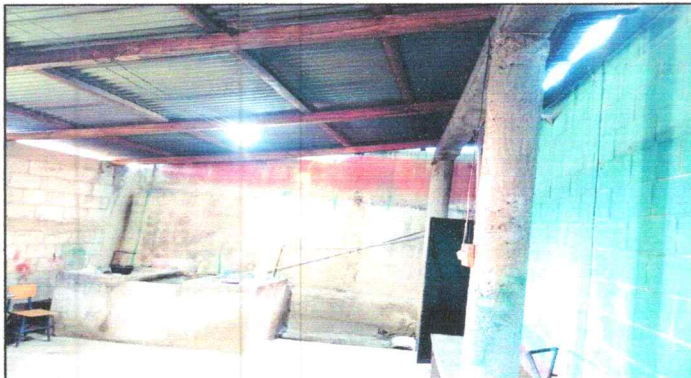
Foto 3: Sustitución de estructura de madera por costanera de 4*2.

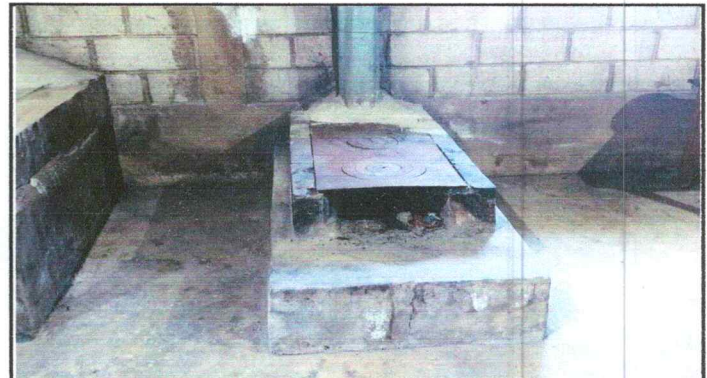
Foto 4: Sustitución de plancha de metal de tres hornillas.

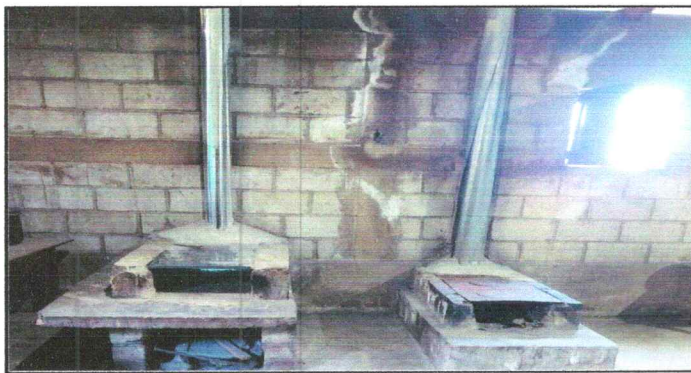
Foto 5: Sustitución de chimenea de metal.

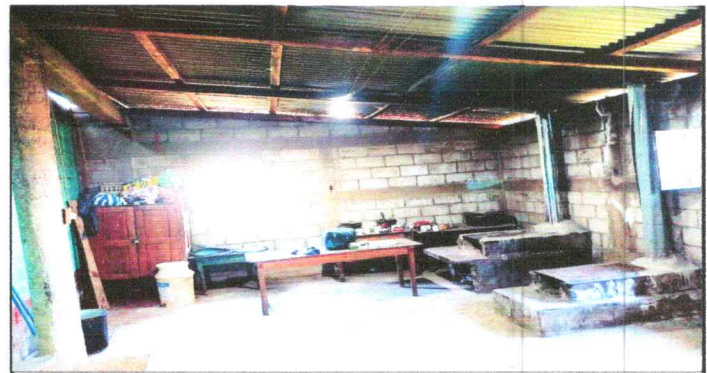
Foto 6: Reparación de repello y cernido de paredes.

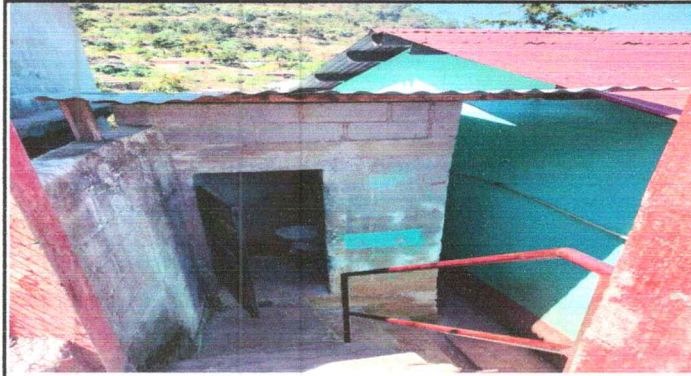
Foto 1: Sustitución de lámina troquelada aluzin calibre 26 de techo de baño.

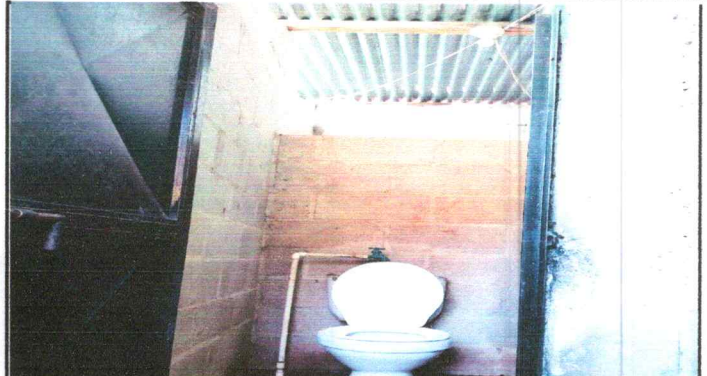
Foto 2: Sustitución de estructura de madera costanera de baño 4*2.

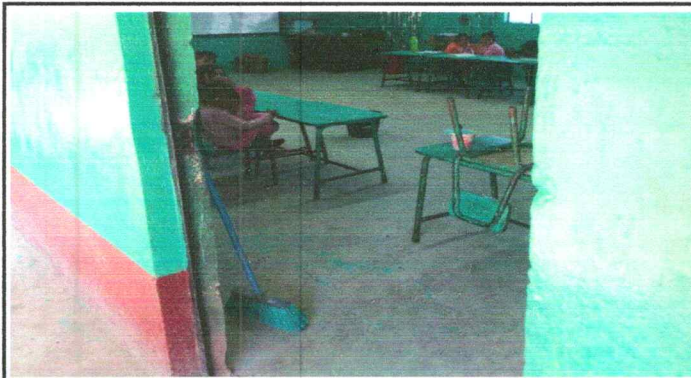
Foto 3: Sustitución de piso de concreto por piso de granito.

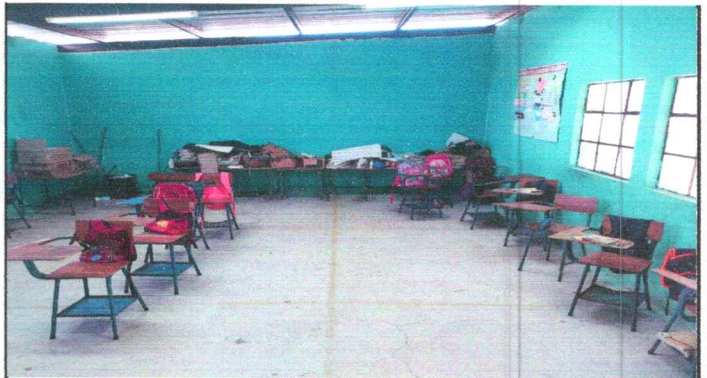
Foto 4: Sustitución de piso de concreto por piso de granito.
