DEPARTAMENTO:	Huehuetenango	MUNICIPIO:	San Miguel Acatán
NOMBRE DEL ESTABLECIMIENTO:	Escuela Oficial Rural Mixta Aldea Taquiná	DIRECCIÓN DEL ESTABLECIMIENTO:	Aldea Taquiná
CÓDIGO DEL ESTABLECIMIENTO:	13-13-0686-43	FECHA:	10/06/2024

**REGISTRO FOTOGRÁFICO
PROGRAMA DE MANTENIMIENTO DE EDIFICIOS ESCOLARES PÚBLICOS**

Ministerio de Educación
Guatemala

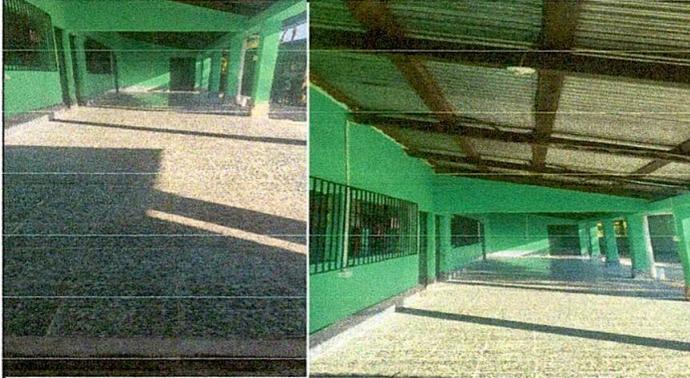
Foto 1. Se puede observar la instalación completa del piso de granito en el corredor del aula 1 y 2 del centro educativo

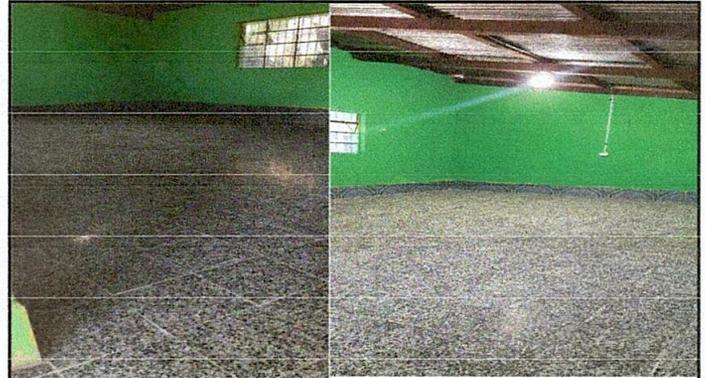
Foto 2. Instalación completa del piso de granito en el aula 1 y 2 del centro educativo dándole una vista hermosa

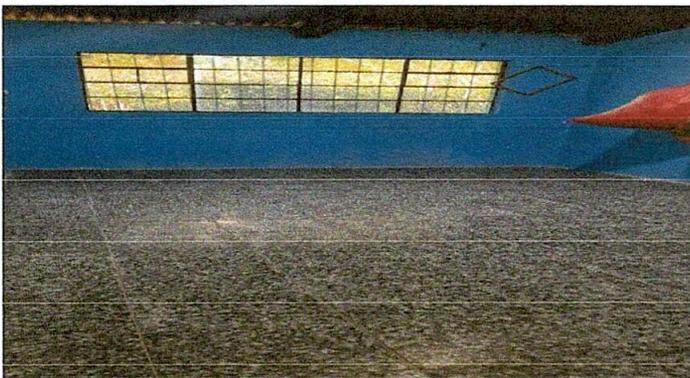
Foto 3. Instalación completa de piso de granito en la bodega y direccion del centro educativo

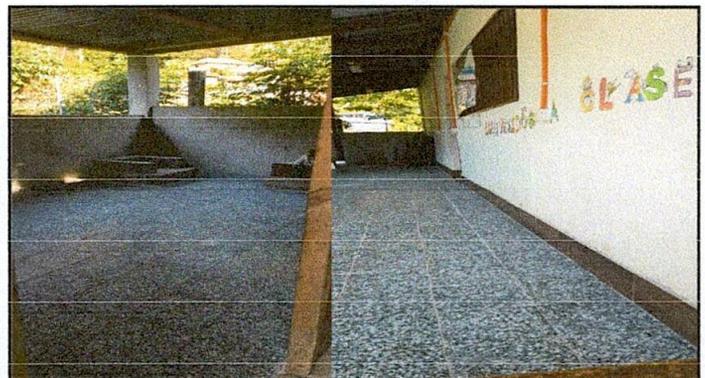
Foto 4. Instalación completa de piso de granito en area de cocina y corredor de aula 3 y 4. De la misma manera se puede observar la restauración del sócalo en el corredor del centro educativo aula 3 y 4.

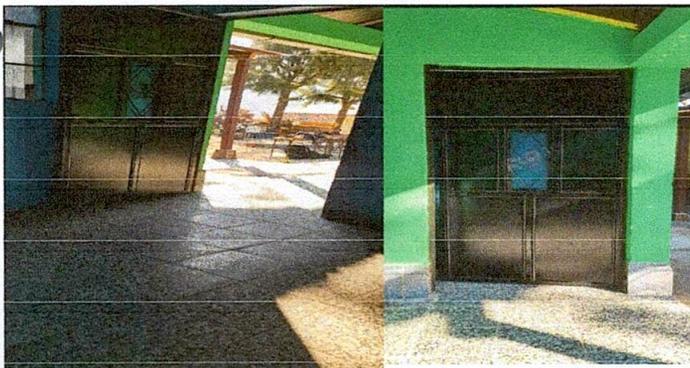
Foto 5. Se puede observar el despues del mantenimiento o remozamiento de cuatro puertas en el area de las aulas 1 y 2 del centro educativo

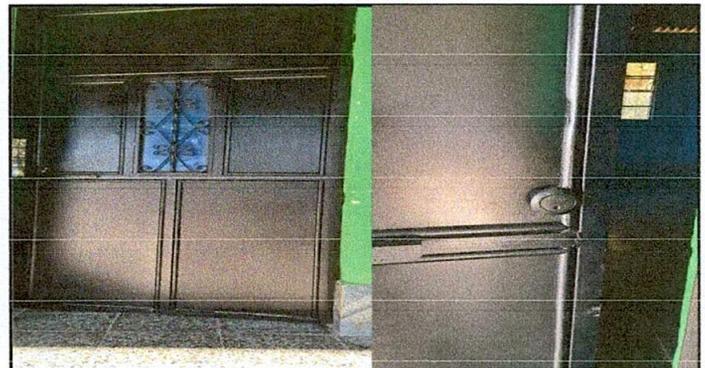
Foto 6. se puede observar el despues del mantenimiento o remozamiento de las puertas de metal en el centro educativa en el area de las aulas 1 y 2

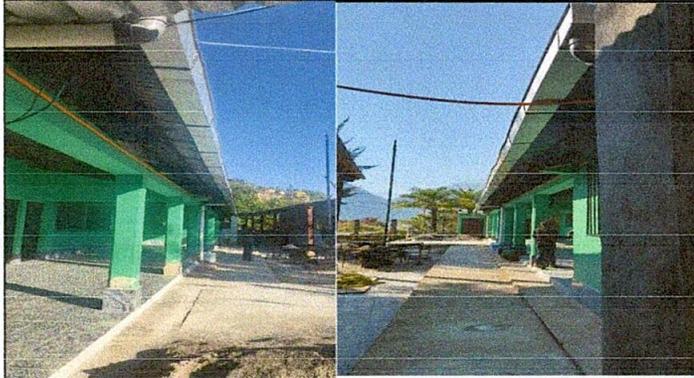
Foto 7. Se puede observar la instalación de canaletas de metal para bajada de agua

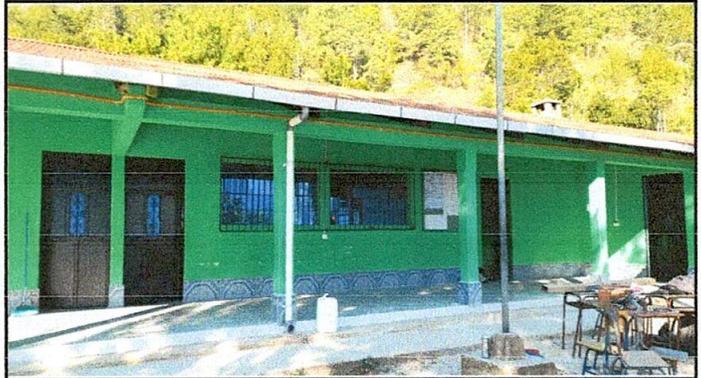
Foto 8. Vista frontal de instalación de canaleta de metal para bajada de agua en el centro educativo en el area de aula 1 y 2.

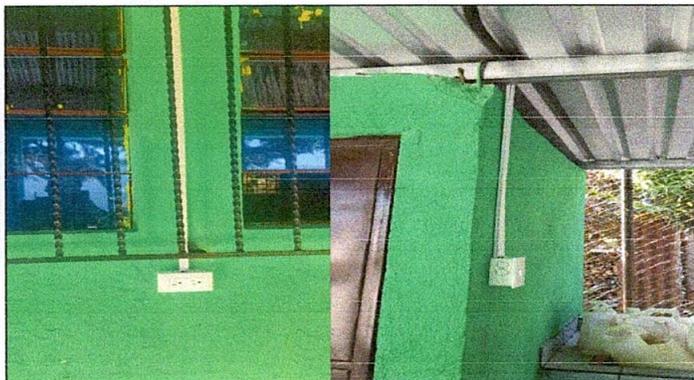
Foto 9. Se puede observar la instalación completa de toma corrientes y apagadores sobrepuestos en el centro educativo

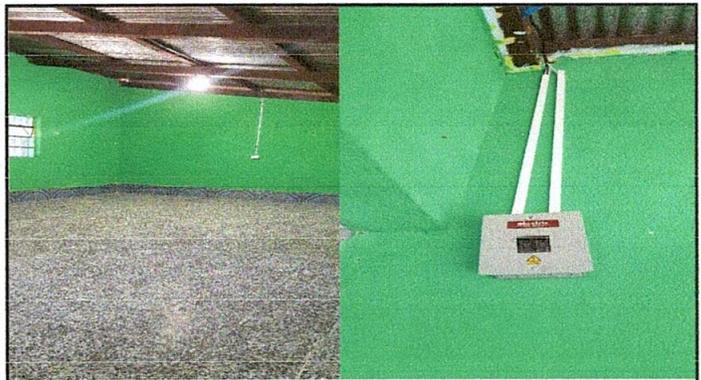
Foto 10. Se puede observar la instalación completa de plafoneras, focos ahorradores y un flipon con su caja de dos pastillas
