SITUACIÓN DEFICIENCIAS DETERMINADAS      PREVIO       DURANTE       POSTERIOR

DEPARTAMENTO:	HUEHUETENANGO	MUNICIPIO:	SAN MIGUEL ACTAN
NOMBRE DEL ESTABLECIMIENTO:	ESCUELA OFICIAL RURAL MIXTA	DIRECCIÓN DEL ESTABLECIMIENTO:	ALDEA COPA
CÓDIGO DEL ESTABLECIMIENTO:	13-13-00691-43	FECHA:	20 DE MAYO DE 2024

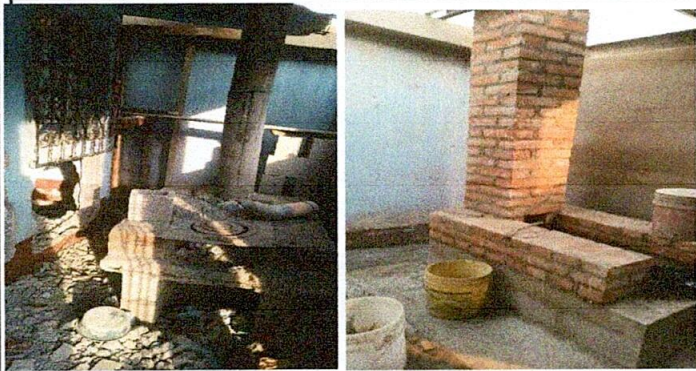
Foto1: Proceso del mejoramiento de ambiente de la cocina

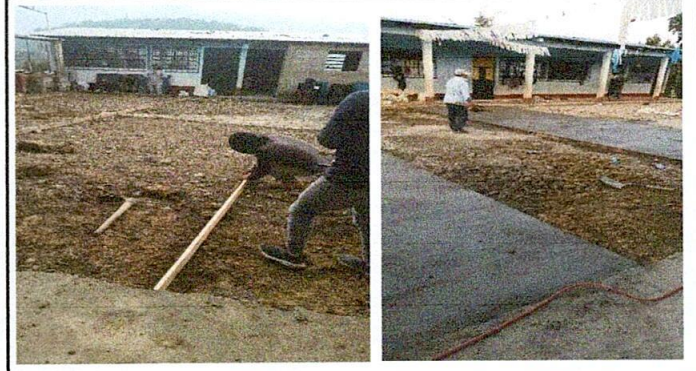
Foto 2: Proceso de reparacion de planchas de concreto de patio

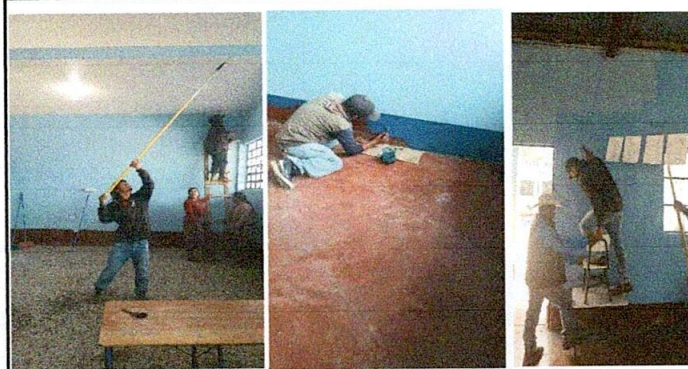
Foto 3: Proceso de pintado del edificio escolar exterior einterior

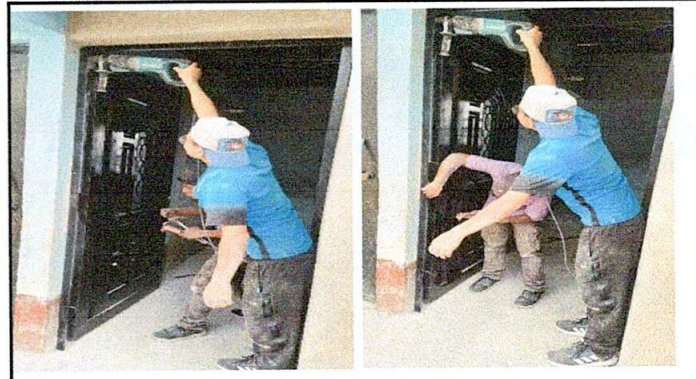
Foto 4: Proceso de la susticion de puertas

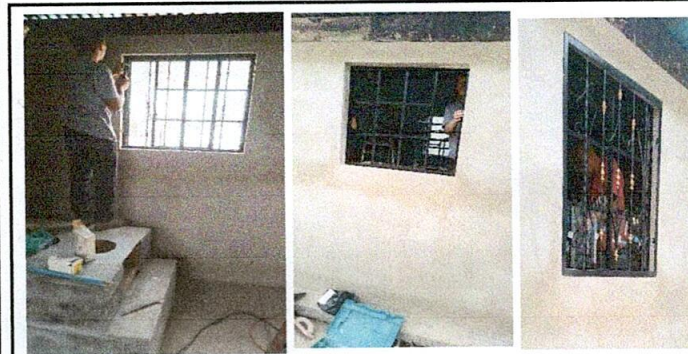
Foto 5: proceso de sustitucion de ventanas y balcon

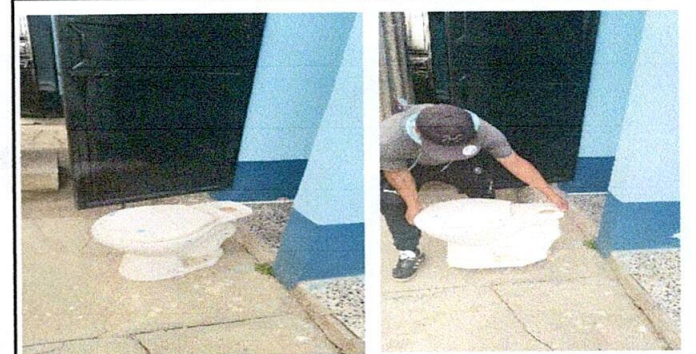
Foto 6: proceso de sustitucion de inodoro

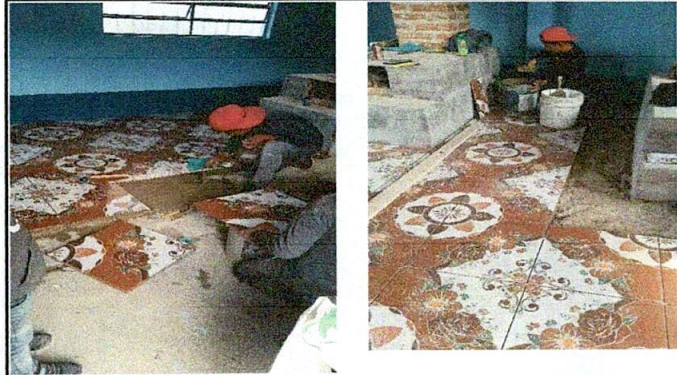
Foto1: Proceso de sustitucion de piso ceramico en la cocina

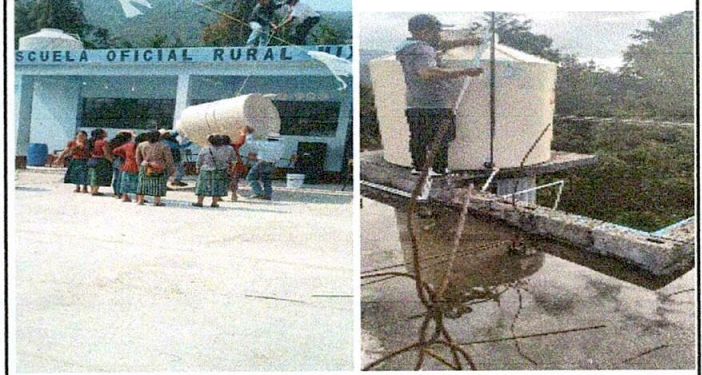
Foto 2: proceso de sustitucion de deposito de agua

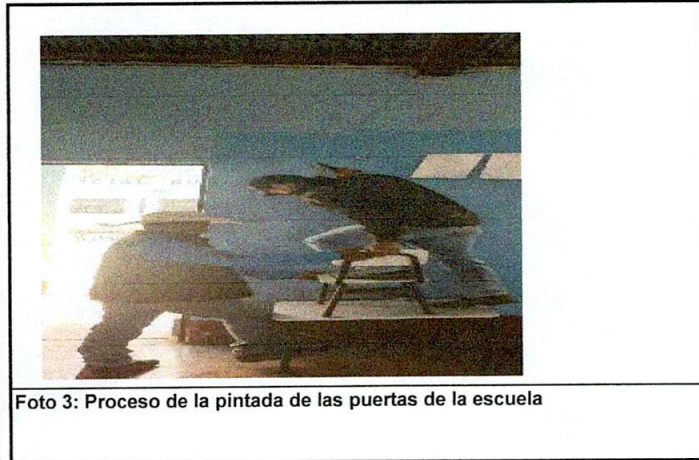
Foto 3: Proceso de la pintada de las puertas de la escuela
