SITUACIÓN DEFICIENCIAS DETERMINADAS PREVIO DURANTE POSTERIOR

DEPARTAMENTO:	HUEHUETENANGO	MUNICIPIO:	SAN MIGUEL ACTAN
NOMBRE DEL ESTABLECIMIENTO:	ESCUELA OFICIAL RURAL MIXTA	DIRECCIÓN DEL ESTABLECIMIENTO:	ALDEA COPA
CÓDIGO DEL ESTABLECIMIENTO:	13-13-00691-43	FECHA:	17 DE JUNIO DE 2024

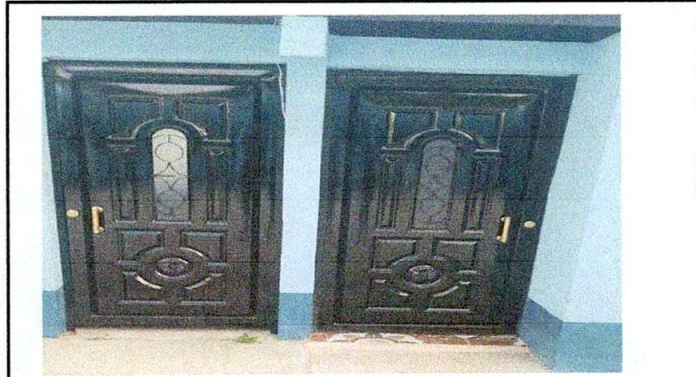
Foto1: Asi se finalizo el modulo 4 PUERTAS DE METAL, sustitucion de dos puertas de metal

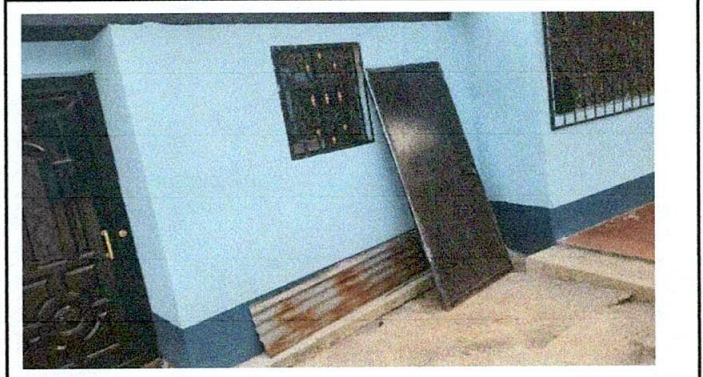
Foto 2: Asi se finalizo el modulo 5 VENTANA, sustitucion de ventana con balcon.

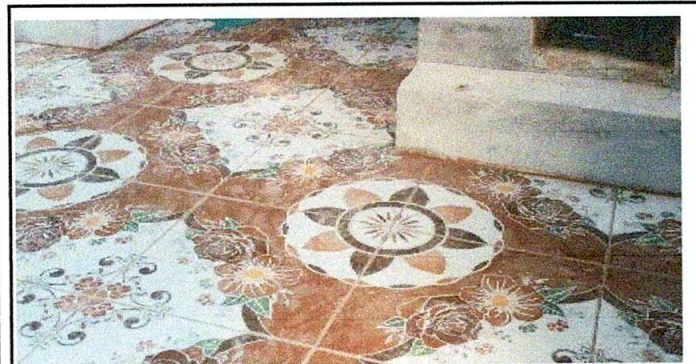
Foto 3: Asi se finalizo el modulo 6 de reparacion de piso ceramico

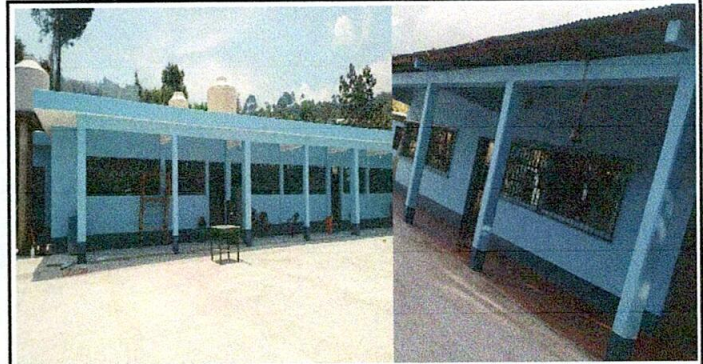
Foto 4: Asi se finalizo el modulo 9 PINTURA EN MUROS EXTERIORES E INTERIORES del edificio escolar

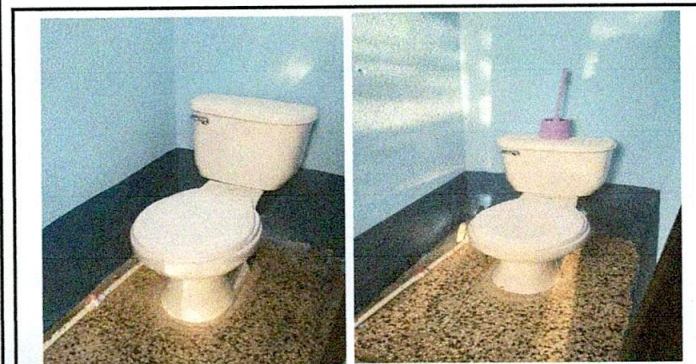
Foto 5: Asi se finalizo el modulo 10 SERVICIO SANITARIO Y SUS ACCESORIO

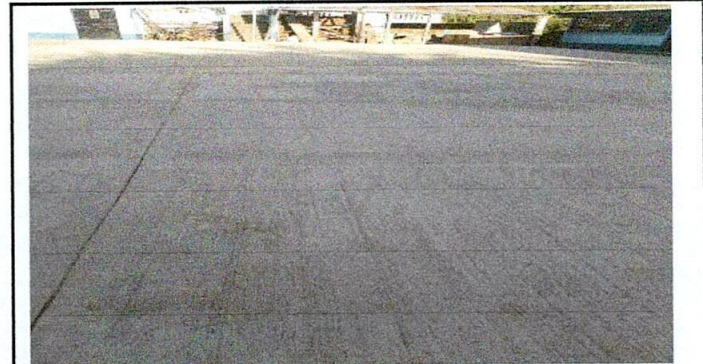
Foto 6: Asi se finalizo el modulo 16 LOZA DE PATIO

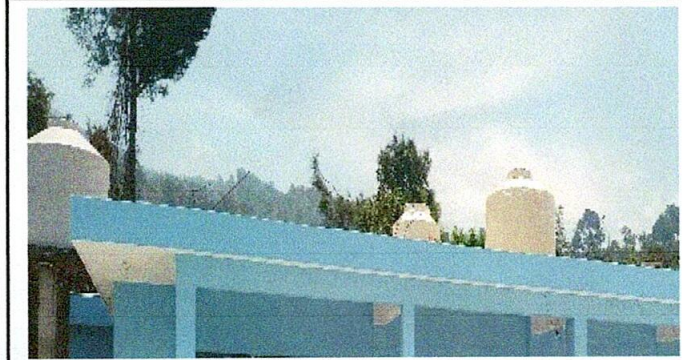
Foto1: Asi se finalizo el modulo 18 REPARACION Y MANTENIMIENTO DE CISTERNAS/DEPOSITO DE AGUA

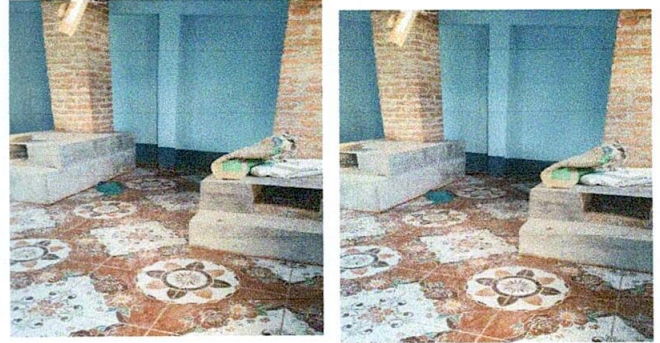
Foto 2: Asi se finalizo el modulo 20 que es la cocina de la escuela

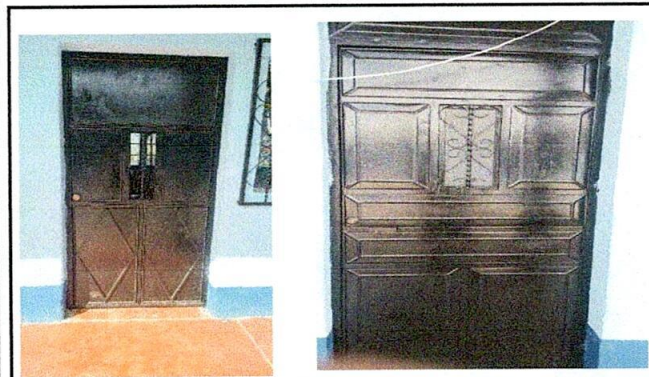
Foto 3: Asi se finalizo el modulo 4 pintado de puertas
