**REGISTRO FOTOGRÁFICO  
PROGRAMA DE MANTENIMIENTO DE EDIFICIOS ESCOLARES PÚBLICOS**

PRA-FOR-123  
Versión 1

DEPARTAMENTO:	HUEHUETENANGO	MUNICIPIO:	SAN MIGUEL ACATÁN
NOMBRE DEL ESTABLECIMIENTO:	EORM	DIRECCIÓN DEL ESTABLECIMIENTO:	CASERÍO POJ-NAJAP
CÓDIGO DEL ESTABLECIMIENTO:	13-13-0694-43	FECHA:	03/06/2024

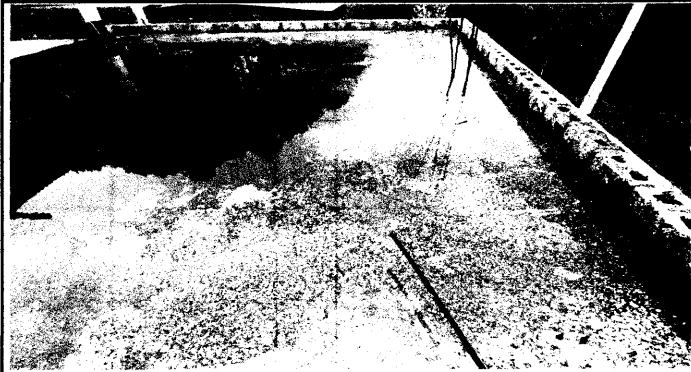
Foto 1: impermeabilización de losa de la Escuela ya está en malas condiciones en la época de lluvia hay bastante humedad, por lo que se prioriza su reparación.

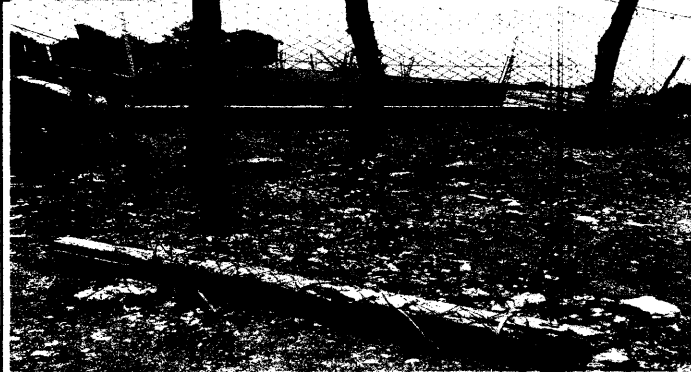
Foto 2: la malla se encuentra en mal estado por lo que prioriza su sustitución.

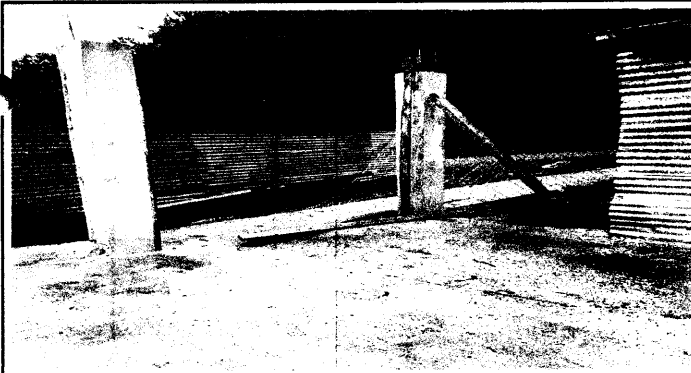
Foto 3: sustitución de portón de madera por portón de metal, ya está en malas condiciones por lo que se prioriza su sustitución.

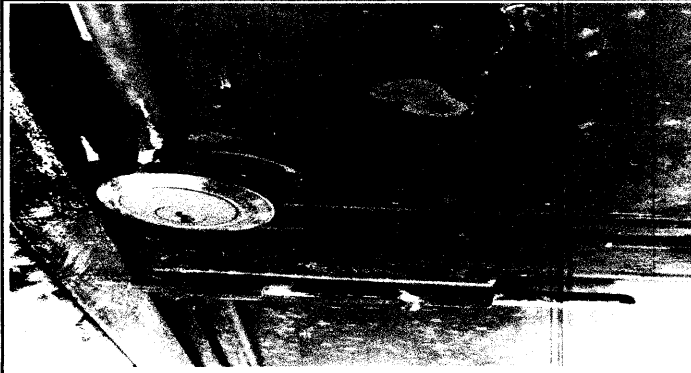
Foto 4: cambio de chapas y ale ya se encuentra en mal estado por lo que se prioriza su sustitución.

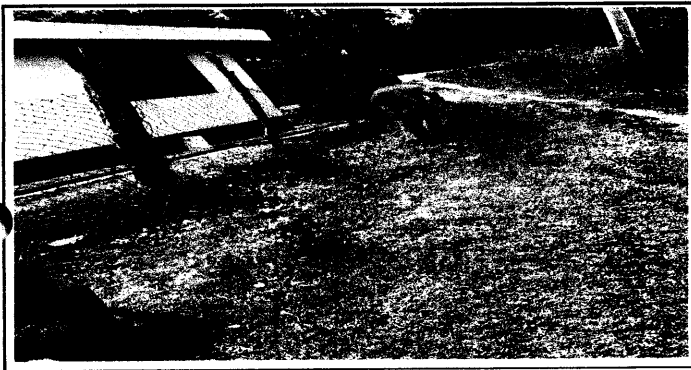
Foto 5: se necesita cambio de poste ya que están en mal estado por lo que se prioriza su sustitución.

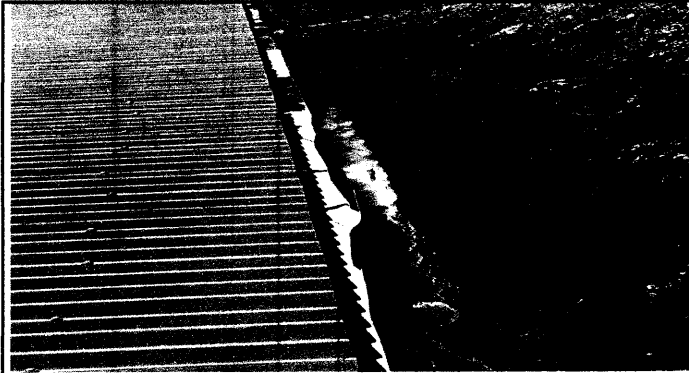
Foto 7: sustitución de canal de metal ya está en malas condiciones por lo que se prioriza su sustitución.

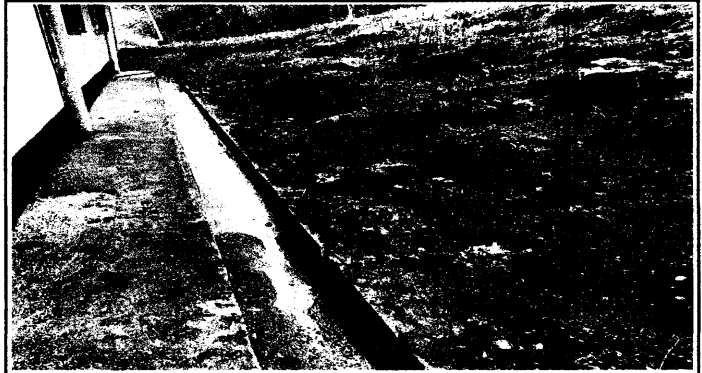
Foto 8: reparación de cuneta de concreto ya está en malas condiciones por lo que se prioriza su reparación.

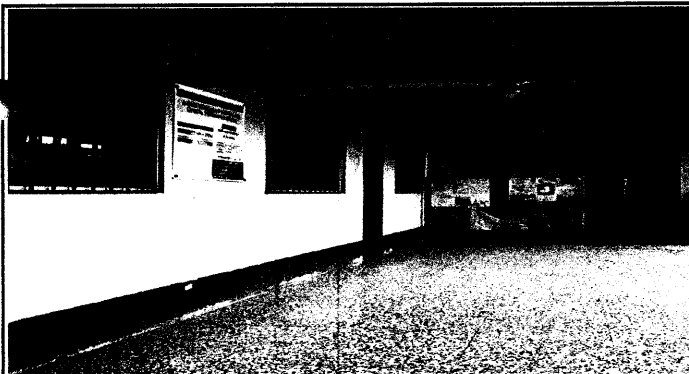
Foto 9: pintura en muros exteriores e interiores de la Escuela ya se está quitando la pintura por lo que se prioriza la pintada.

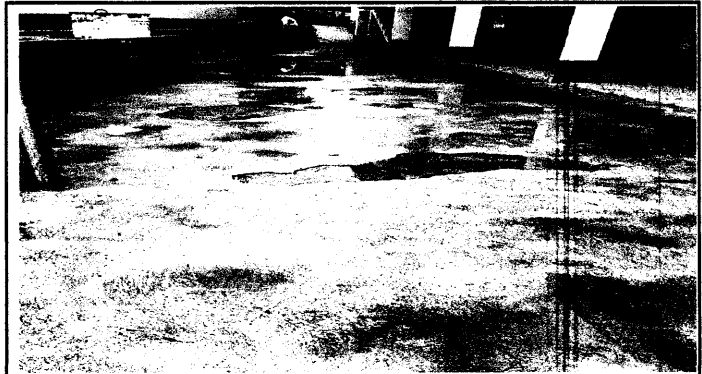
Foto 10: reparación de piso de torta de concreto ya está en malas condiciones, para evitar algún accidente por ello se prioriza su reparación.

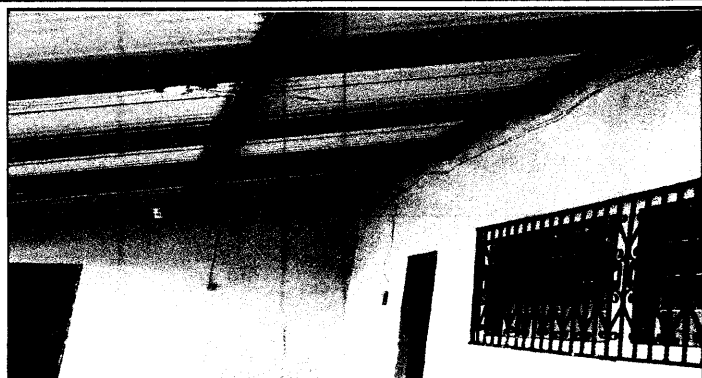
Foto 13: reparación de cableado eléctrico ya están en malas condiciones por lo se prioriza su reparación.

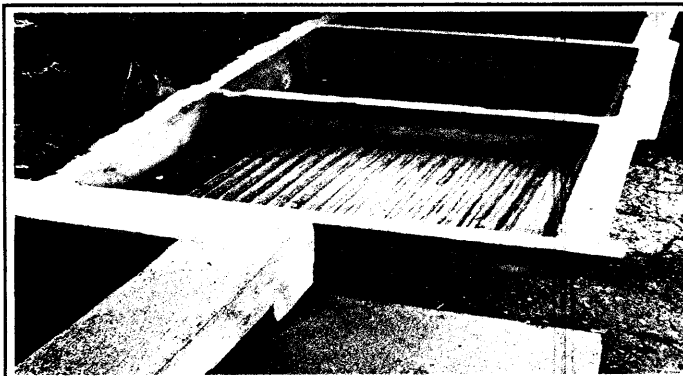
Foto 16: sustitución de pila de cemento de dos lavadero ya no está en buenas condiciones por lo que se prioriza su sustitución.
