Ministerio de Educación
Guatemala

REGISTRO FOTOGRÁFICO PROGRAMA DE MANTENIMIENTO DE EDIFICIOS ESCOLARES PÚBLICOS

DEPARTAMENTO:	HUEHUETENANGO	MUNICIPIO:	SAN MIGUEL ACATÁN
NOMBRE DEL ESTABLECIMIENTO:	EORM	DIRECCIÓN DEL ESTABLECIMIENTO:	CASERÍO POJ-NAJAP
CÓDIGO DEL ESTABLECIMIENTO:	13-13-0694-43	FECHA:	29/07/2024

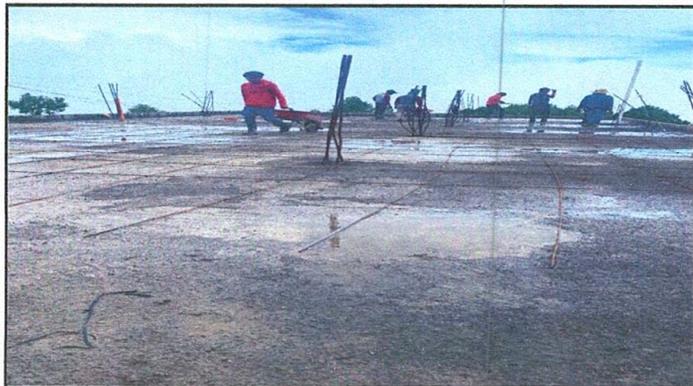
Foto 1: impermeabilización de losa de la Escuela ya está en malas condiciones, por lo que se está priorizando.

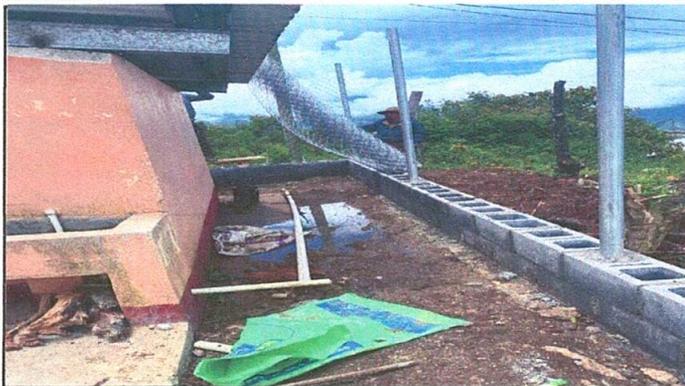
Foto 2: la malla se encuentra en mal estado por lo que se está cambiando.

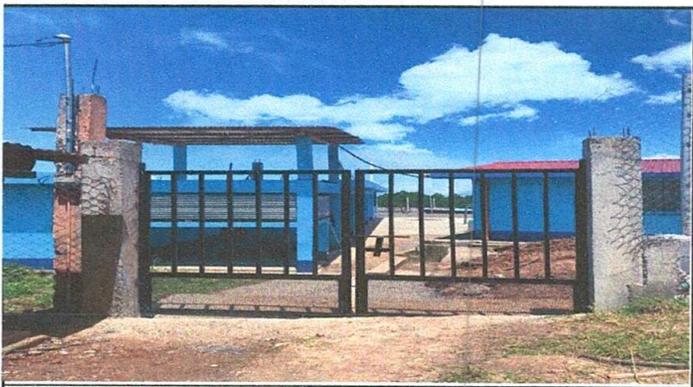
Foto 3: sustitución de portón de madera por portón de metal, ya está en malas condiciones por lo que se prioriza su sustitución.

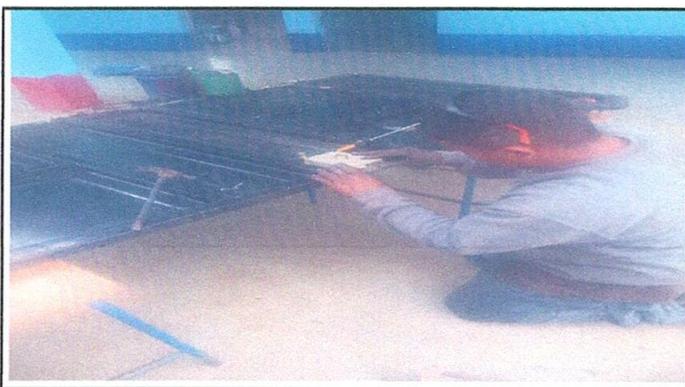
Foto 4: cambio de chapas yale ya se encuentra en mal estado por lo que se prioriza su sustitución.

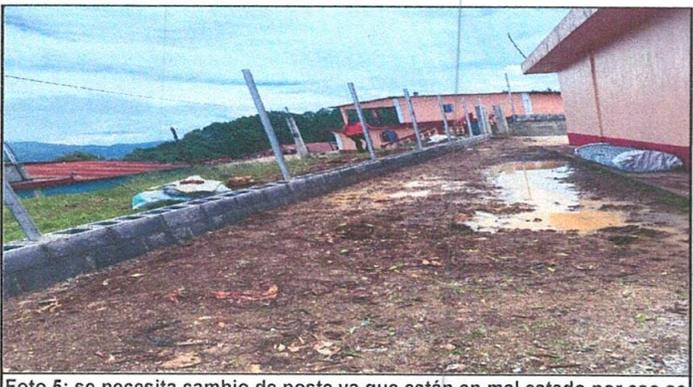
Foto 5: se necesita cambio de poste ya que están en mal estado por eso se está cambiando.

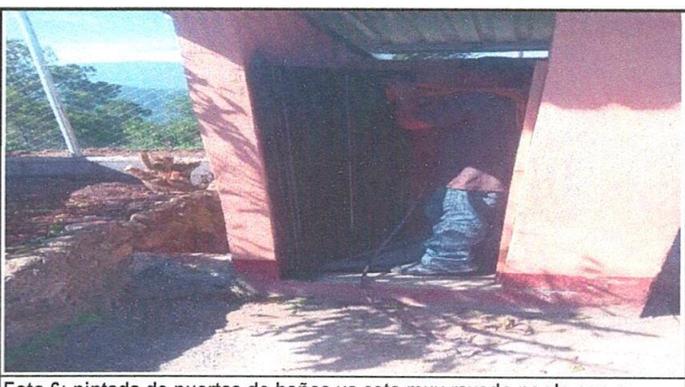
Foto 6: pintada de puertas de baños ya está muy rayada por lo que se prioriza la pintada.

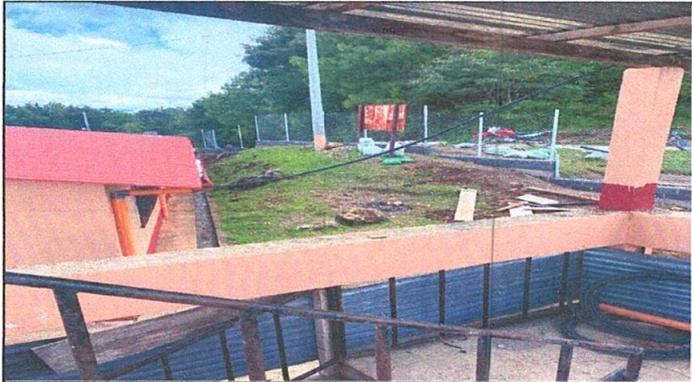
Foto 7: sustitución de canaletas ya están en mal estado por lo que se está sustituyendo.

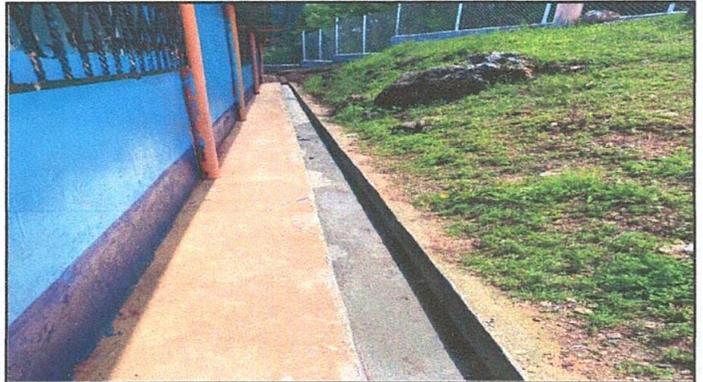
Foto 8: reparación de cuneta de concreto ya está en malas condiciones por lo que se está priorizando.

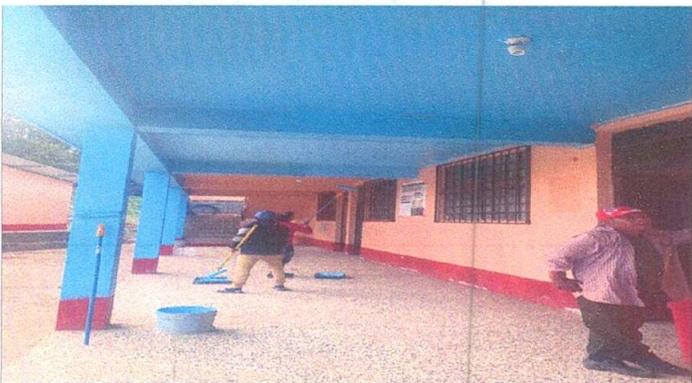
Foto 9: pintura en muros exteriores e interiores de la Escuela por lo que se está pintando.

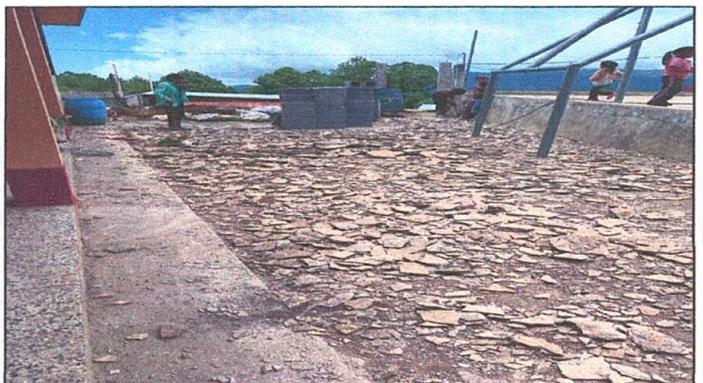
Foto 10: reparación de piso de torta de concreto ya está en malas condiciones por lo que se está priorizando.

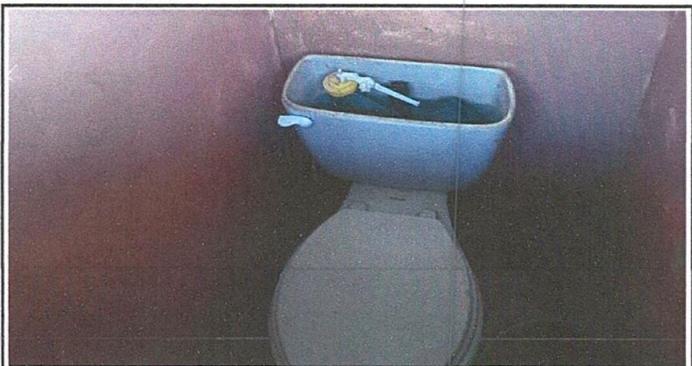
Foto 11: sustitución de inodoro ya están en malas condiciones por lo que se cambiaron.

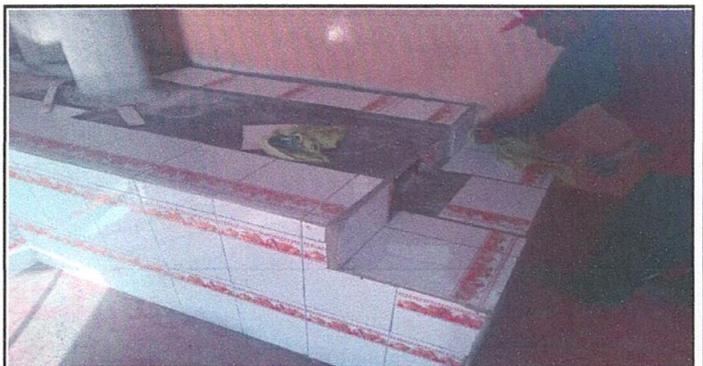
Foto 12: instalación de azulejo en estufa rural ya está en malas condiciones por lo que se está priorizando.

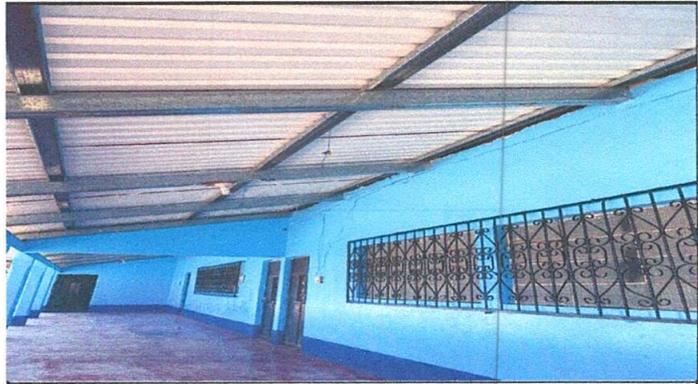
Foto 13: reparación de cableado eléctrico ya están en malas condiciones por lo se prioriza su reparación.

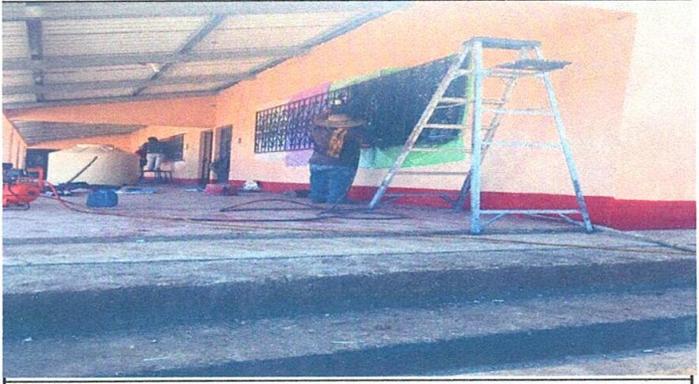
Foto 14: mantenimiento de balcones de metal ya se mira mal por lo que se prioriza el mantenimiento.

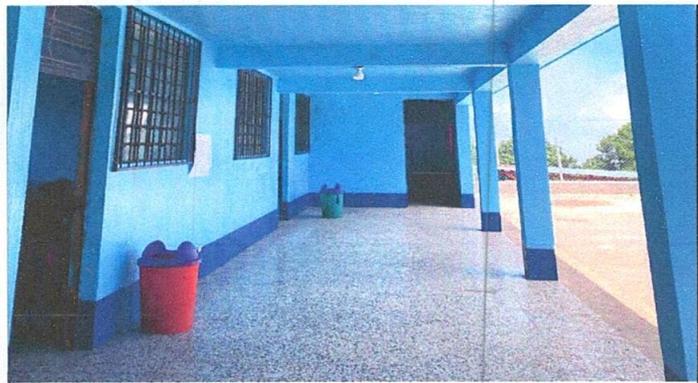
Foto 15: sustitución de focos ya que ya no sirven los focos que están instaladas por lo que se prioriza su sustitución.

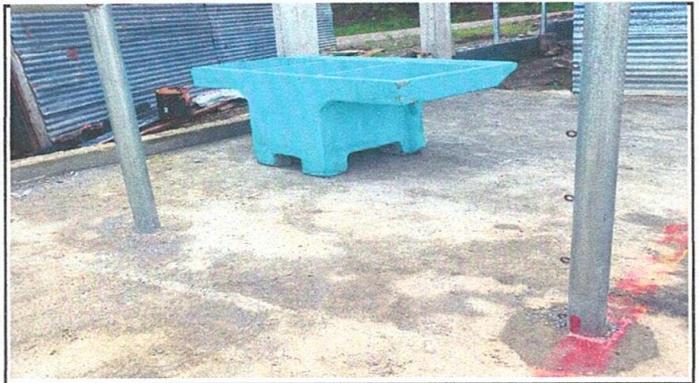
Foto 16: sustitución de pila de cemento de dos lavadero ya no está en buenas condiciones por lo que se prioriza su sustitución.
