**REGISTRO FOTOGRÁFICO
PROGRAMA DE MANTENIMIENTO DE EDIFICIOS ESCOLARES PÚBLICOS**

PRA-FOR-123
Versión 1

DEPARTAMENTO:	HUEHUETENANGO	MUNICIPIO:	SAN MIGUEL ACATÁN
NOMBRE DEL ESTABLECIMIENTO:	EORM	DIRECCIÓN DEL ESTABLECIMIENTO:	CASERÍO POJ-NAJAP
CÓDIGO DEL ESTABLECIMIENTO:	13-13-0694-43	FECHA:	14/08/2024

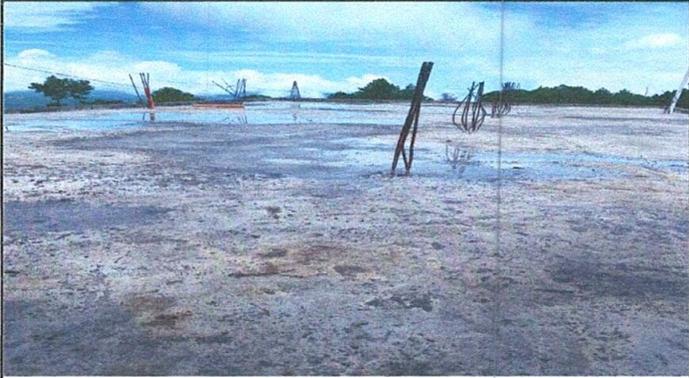
Foto 1: impermeabilización de losa de la Escuela ya está en malas condiciones, por eso se priorizó.

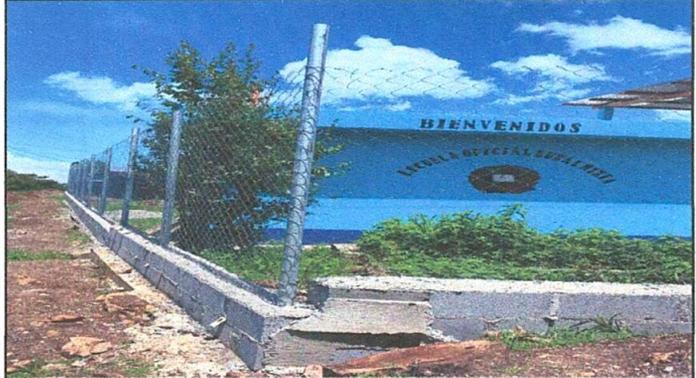
Foto 2: la malla se encuentra en mal estado por lo que se sustituyó.

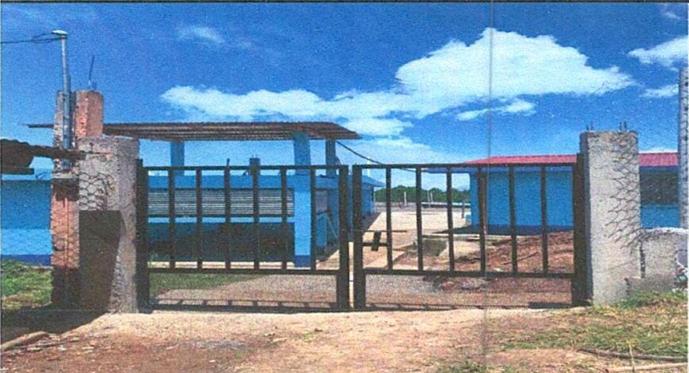
Foto 3: sustitución de portón de madera por portón de metal, ya está en malas condiciones por lo que se prioriza su sustitución.

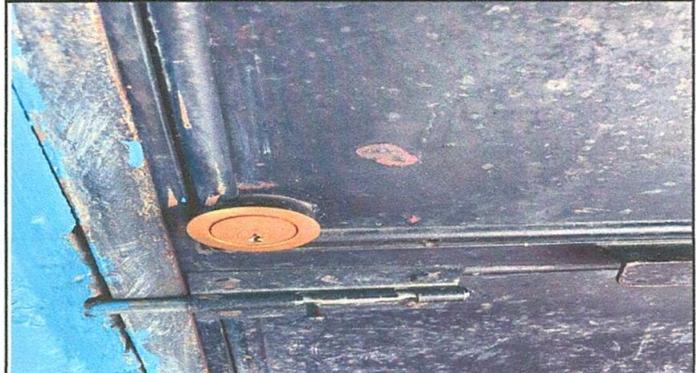
Foto 4: cambio de chapas yale ya se encuentra en mal estado por lo que se prioriza su sustitución.

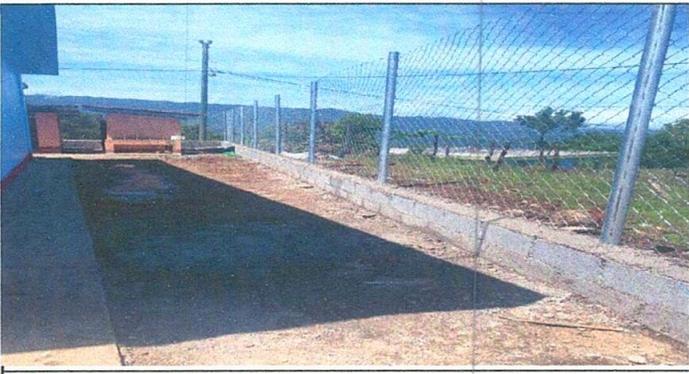
Foto 5: se necesita cambio de poste ya que están en mal estado por eso se priorizó.

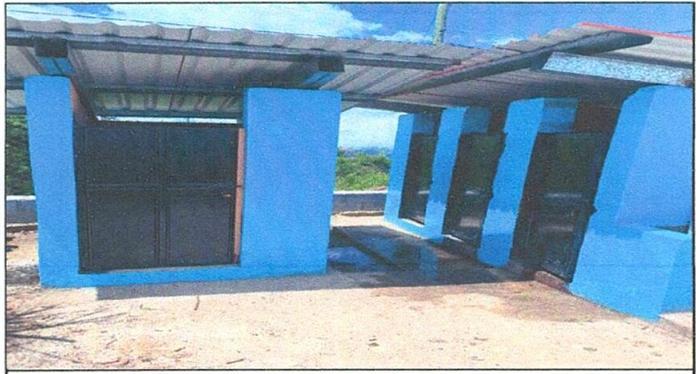
Foto 6: pintada de puertas de baños ya esta muy rayado por lo que se prioriza la pintada.

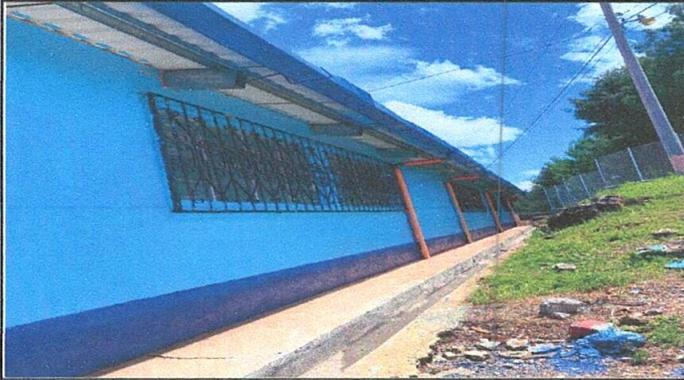
Foto 7: sustitución de canaletas ya están en mal estado por lo que se priorizó.

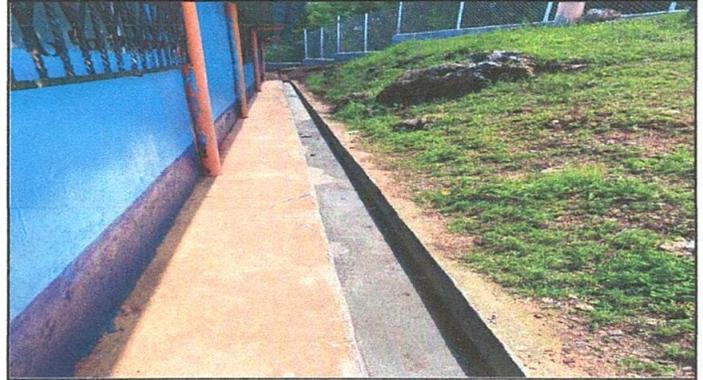
Foto 8: reparación de cuneta de concreto ya está en malas condiciones por lo que se priorizó.

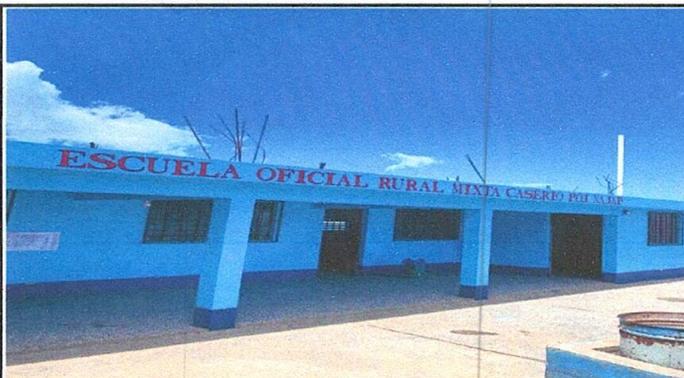
Foto 9: pintura en muros exteriores e interiores de la Escuela por lo que se priorizó la pintada.

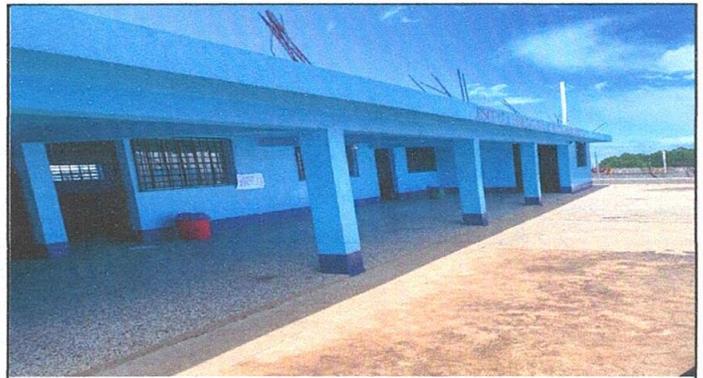
Foto 10: reparación de piso de torta de concreto ya está en malas condiciones por lo que se priorizó.

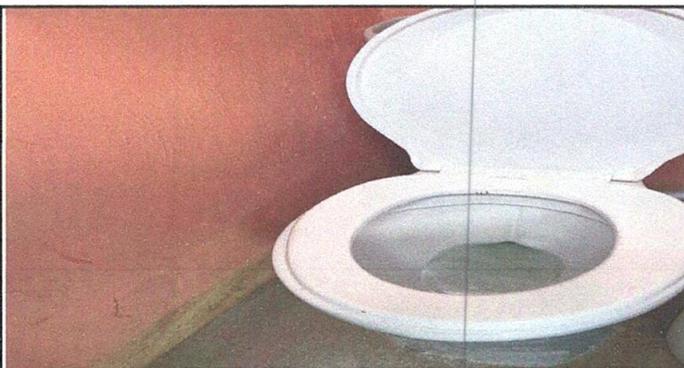
Foto 11: sustitución de inodoro ya están en malas condiciones por lo que se cambiaron.

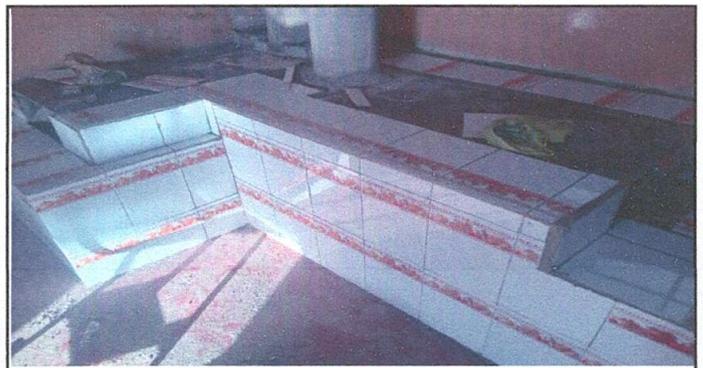
Foto 12: instalación de azulejo en estufa rural ya está en malas condiciones por lo que se priorizó.

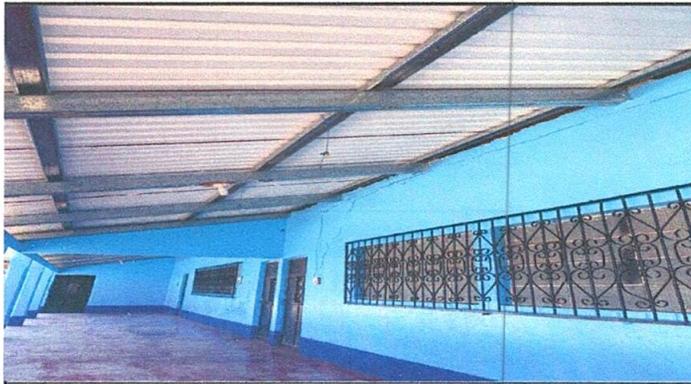
Foto 13: reparación de cableado eléctrico ya están en malas condiciones por lo se prioriza su reparación.

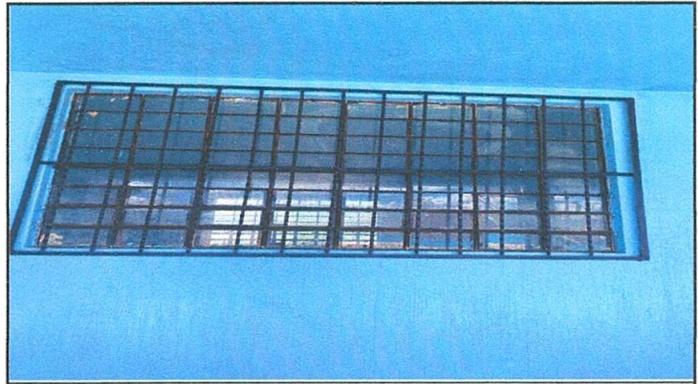
Foto 14: mantenimiento de balcones de metal ya se mira mal por lo que se prioriza el mantenimiento.

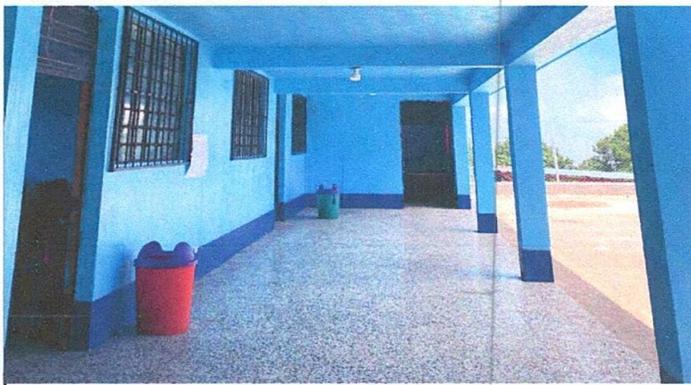
Foto 15: sustitución de focos ya que ya no sirven los focos que están instaladas por lo que se prioriza su sustitución.

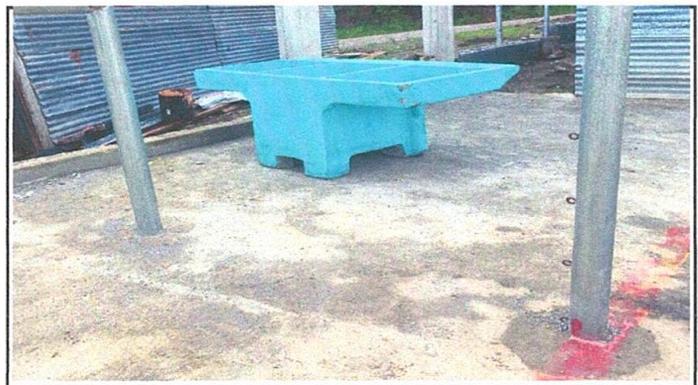
Foto 16: sustitución de pila de cemento de dos lavadero ya no está en buenas condiciones por lo que se prioriza su sustitución.
