SITUACIÓN DEFICIENCIAS DETERMINADAS PREVIO DURANTE POSTERIOR

DEPARTAMENTO:	HUEHUETENANGO	MUNICIPIO:	SAN MIGUEL ACATÁN
NOMBRE DEL ESTABLECIMIENTO:	EORM	DIRECCIÓN DEL ESTABLECIMIENTO:	ALDEA YUCAJO
CÓDIGO DEL ESTABLECIMIENTO:	13-13-1643-43	FECHA:	14/08/2024

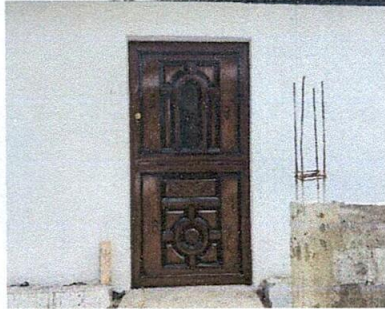
FOTO 7: Sustitución de puerta de madera por puerta de metal, con chapa y marcos de metal, en módulo de cocina.

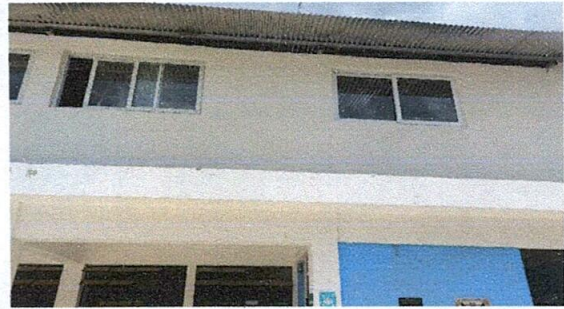
FOTO 8: Sustitución de ventana de madera por ventana de metal con vidrio.

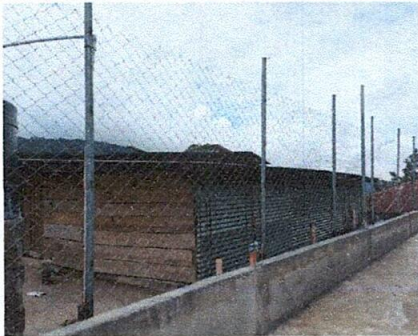
FOTO 9: Sustitución de malla galvanizada en cerco de dos filas y tubo galvanizado.
