SITUACIÓN DEFICIENCIAS DETERMINADAS

DEPARTAMENTO:	HUEHUETENANGO	MUNICIPIO:	SAN RAFAEL LA INDEPENDENCIA
NOMBRE DEL ESTABLECIMIENTO:	EORM	DIRECCIÓN DEL ESTABLECIMIENTO:	ALDEA YULAJA ONTETAJ
CÓDIGO DEL ESTABLECIMIENTO:	13-14-0002-43	FECHA:	12/06/2024

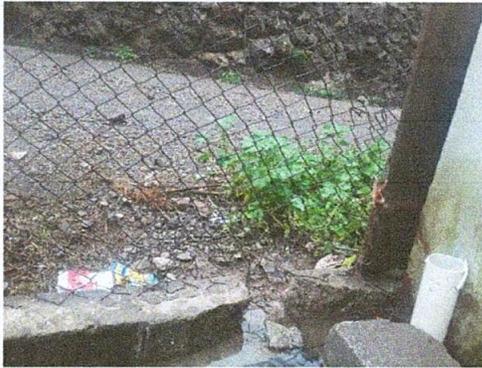
Foto 1: Reparación de muro perimetral de block con tubo hg y malla galvanizada, soleras intermedias y columnas. De 42 ml

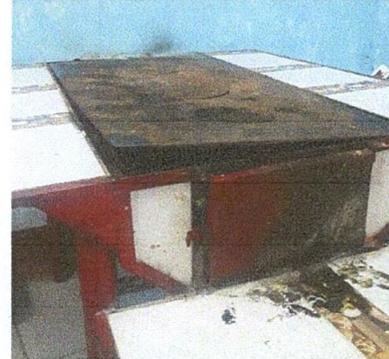
Foto 2: Sustitución de plancha de metal de 3 hornillas

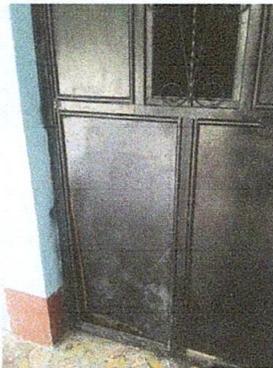
Foto 3: Sustitución de puertas de 1m x 2.9m

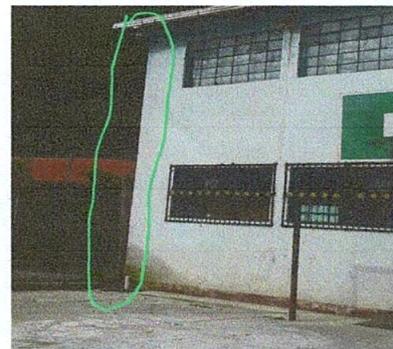
Foto 4: Reparación de bajada de agua pluvial, tubo PVC 3"

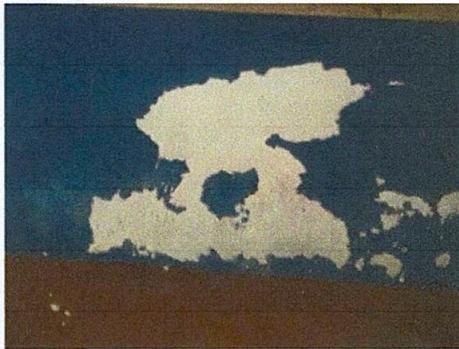
Foto 5: Pintura en muros exteriores e interiores

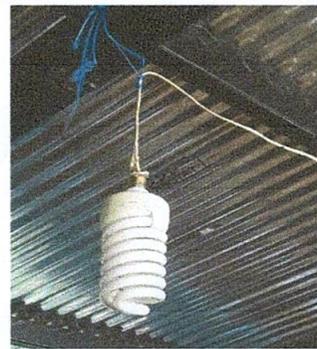
Foto 6: Sustitución de plafoneras

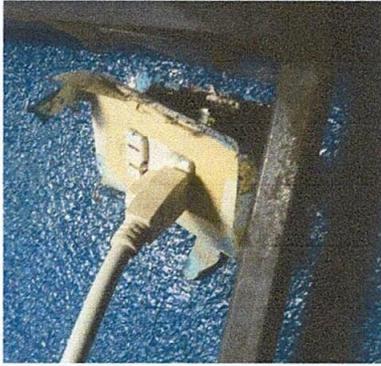
Foto 7: Sustrucción de tomacorrientes dobles

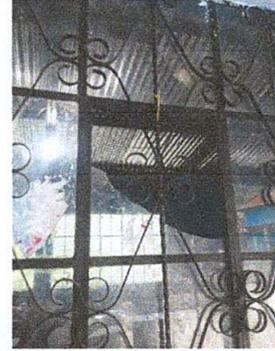
Foto 8: Sustrucción de vidrios de 35cmx39cm.

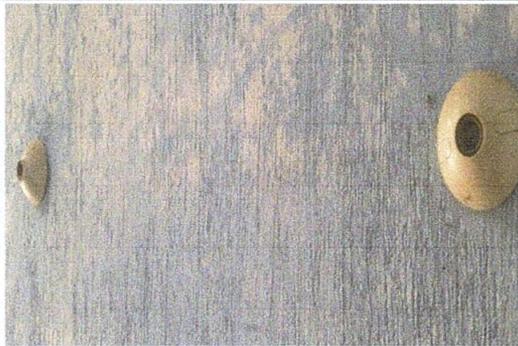
Foto 9: Sustrucción de focos ahorradores

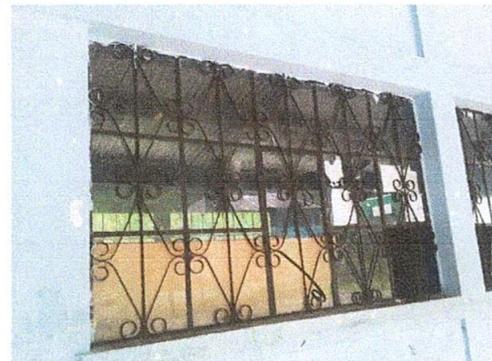
Foto 10: Sustrucción de balcones de metal de 2.12 mx1.36m

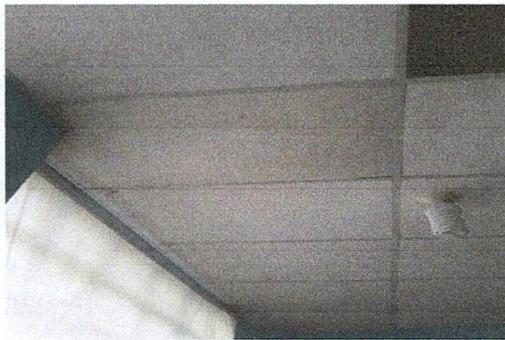
Foto 11: Sustrucción de lámina, por lámina troquelada aluzinc calibre 26 1.15 m2

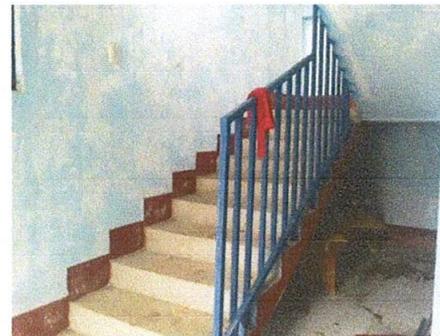
Foto 12: Mantenimiento a barandas de metal

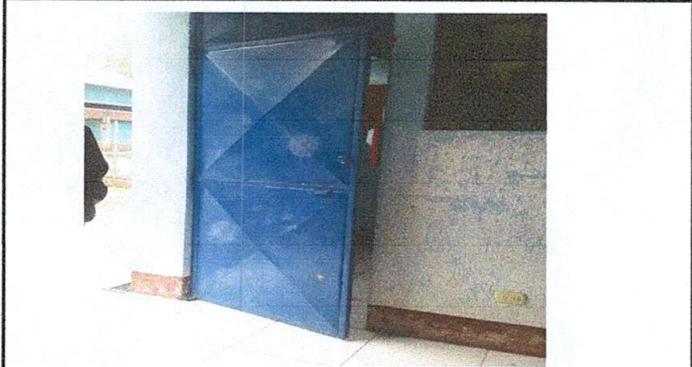
Foto 13: Mantenimiento a estructura (lijado, cambio de tubo , cepillado, sujeciones, aplicación de pintura) de 95cm x2.55m

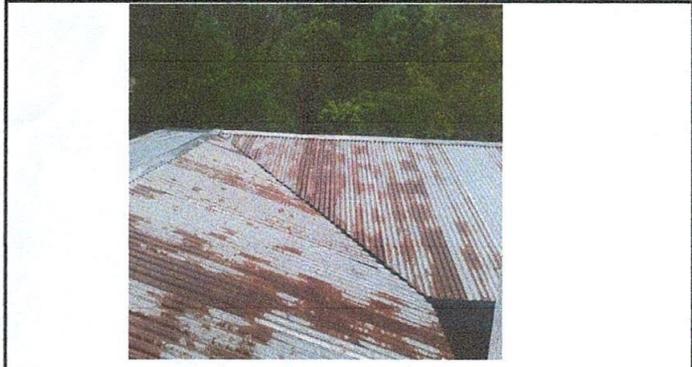
Foto 14: Mantenimiento a estructura de soporte de metal

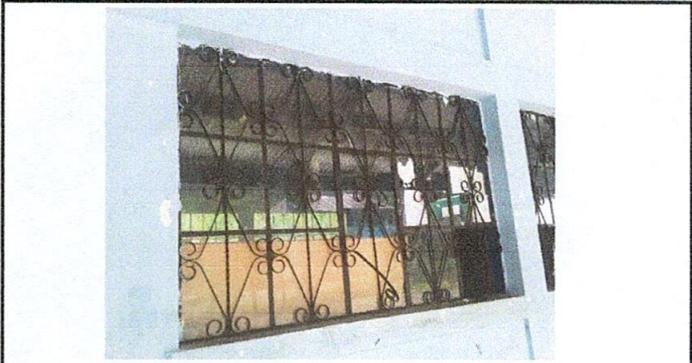
Foto 15: Mantenimiento a estructura de metal de ventana de 2.14mx1.18m.

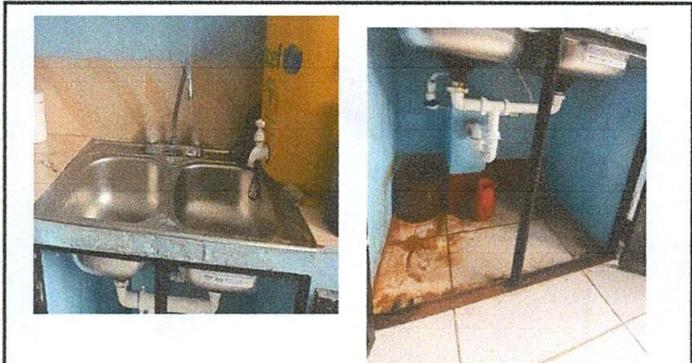
Foto 16: Sustitución de lavatrastos (incluye accesorios como llave de paso, uniones y tubos pvc y otros)
