SITUACIÓN DEFICIENCIAS DETERMINADAS

DEPARTAMENTO:	Huehuetenango	MUNICIPIO:	San Rafael La Independencia
NOMBRE DEL ESTABLECIMIENTO:	Escuela Oficial Rural Mixta	DIRECCIÓN DEL ESTABLECIMIENTO:	Caserío K'aan, aldea Istinajap
CÓDIGO DEL ESTABLECIMIENTO:	13-14-0008-43	FECHA:	23/07/2024

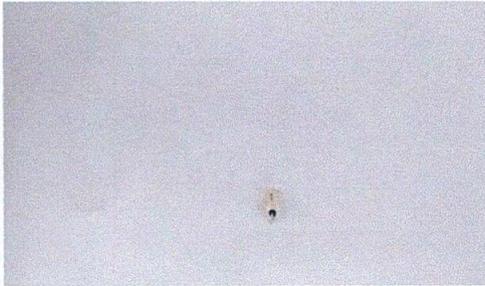
Foto 1: sustitución de bombillas ahorradoras

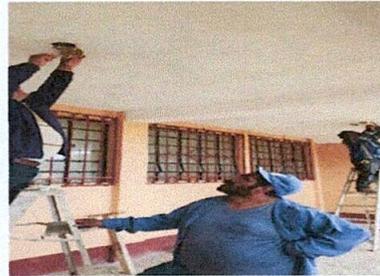
Foto 2: sustitucion de plafoneras

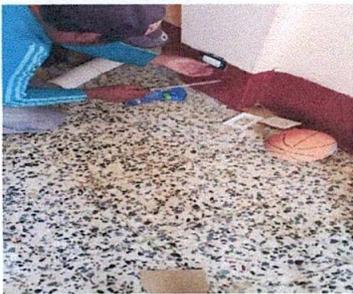
Foto 3: sustitucion de tomacorriente

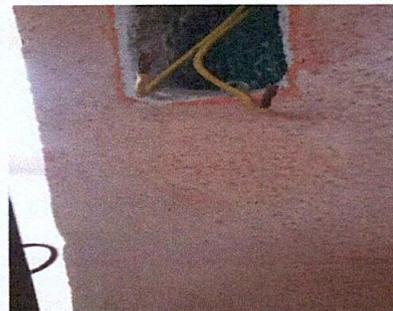
Foto 4: sustitución de interruptores doble

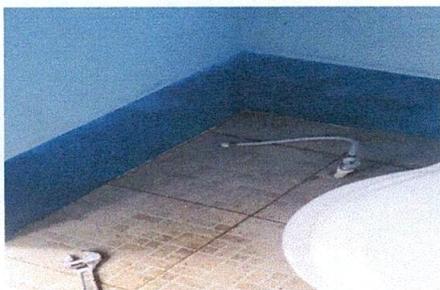
Foto 5: sustitución de mangueras de agua para inodoro

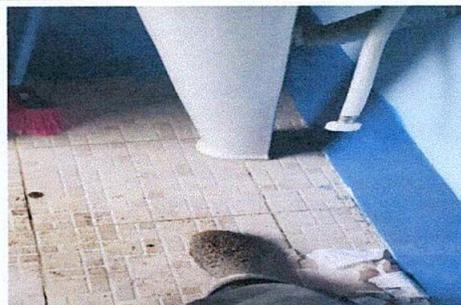
Foto 6: sustitución de mangueras de agua para lavamanos

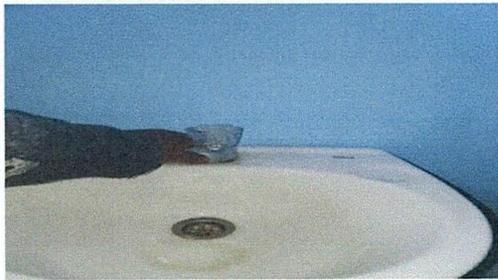
Foto7: sustitucion de llaves para lavamano

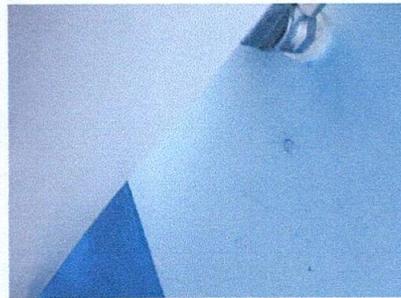
Foto 8: sustitución de llaves de paso para lavamanos

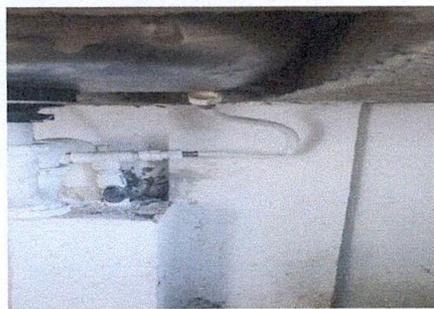
foto 9: mangueras para lavatrastos

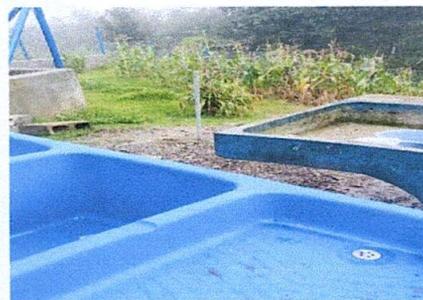
Foto 10: sustitución de pilas plasticas

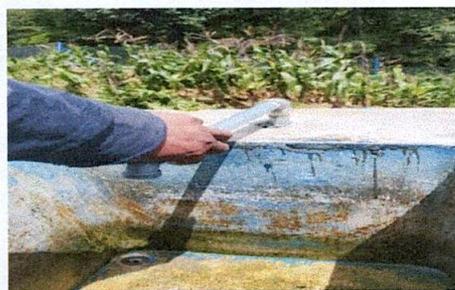
Foto 11: sustitución de de llaves de chorros

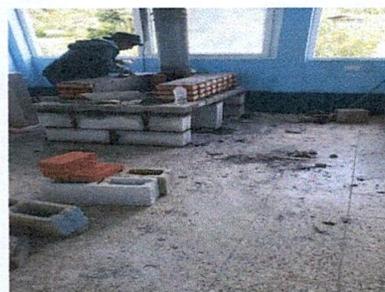
Foto 12: sustitución de planchas de metal de tres hornillas

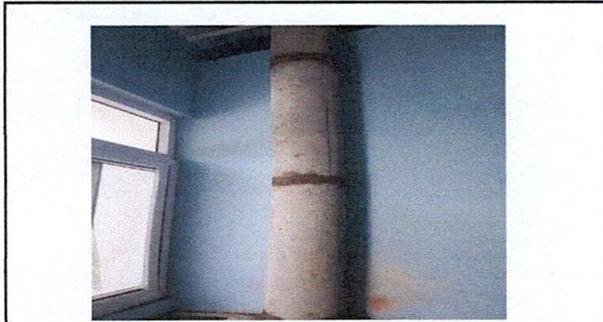
Foto13: sustitución de chimenea de metal por chimenea de cemento

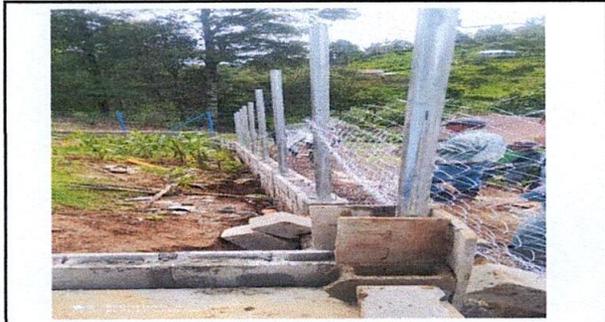
Foto 14: Reparación de muro perimetral de block con tubo hg y malla galvanizada

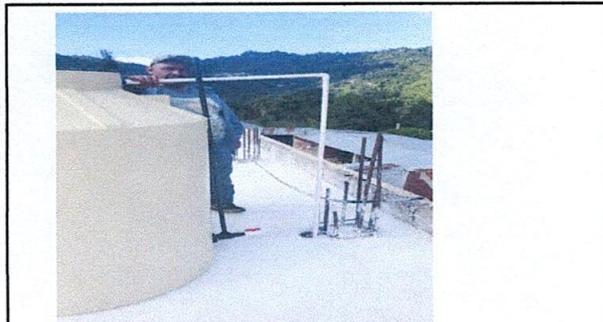
foto 15: sustitución de deposito de agua 1,100 lt

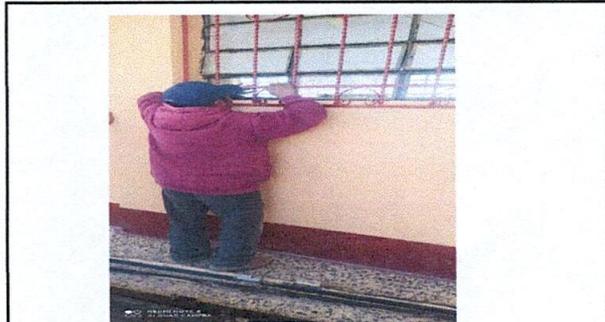
Foto 16: sustitución de vidrios de ventanas 32cm x 19cm

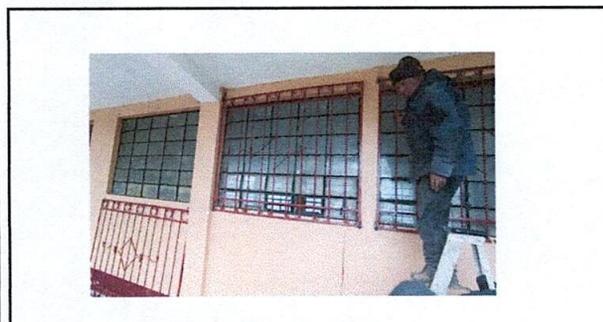
foto 17: sustitución de balcones de metal color rojo óxido 1.76 m x 1.31 m, 2.02 m x 1.31 m, 1.01 m x 1.31 m, 1.75 m x 1.31 m, 1.98 m x 1.31 m, 1.80 m x 1.35 m 2.02 m x 1.35 m, 1.79 m x 1.35 m, 2.05 m x 1.35 m

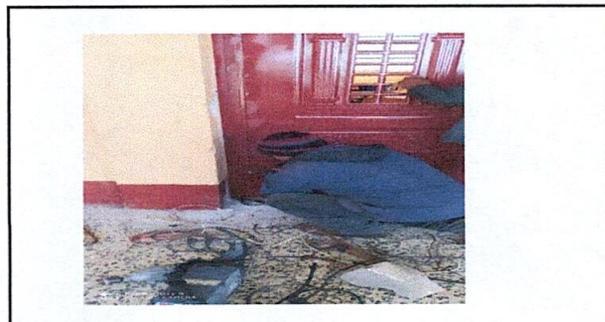
Foto 18: sustitución de puertas de metal (220cm. X 98)(220cm X 98)(220cm. X 97)(220cm. X 97.5)(220cm. X 94.5)(220cm. X 97)

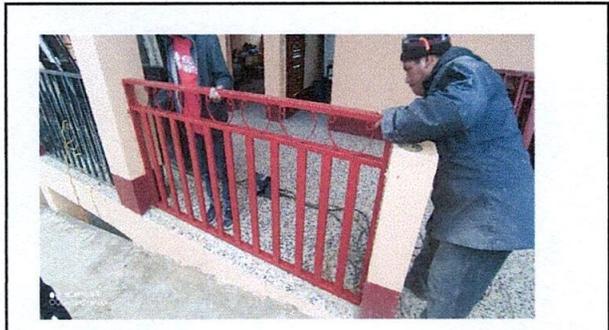
Foto 19: sustitución de barandas de metal (260 X100)(366 X100)(366 X 100)(214 X 100)(208 X 100)(115 X 100)(142 X 100)(366 X 100)(258 X 100)

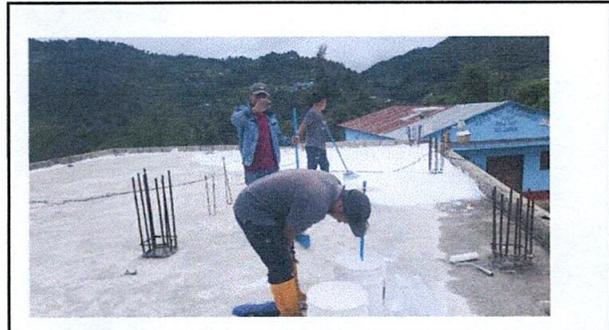
Foto 20: impermeabilización de losa (21 x 9 metros 2)

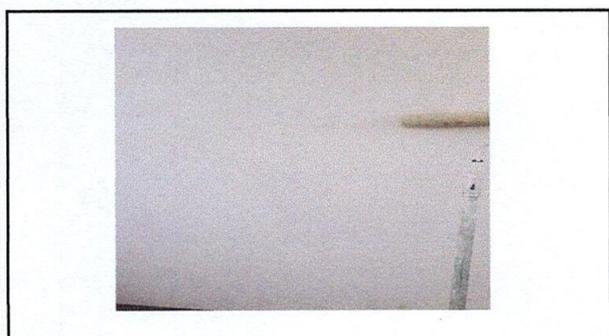
Foto 21: pintura en muros externos e internos (90 m2)
