SITUACIÓN DEFICIENCIAS DETERMINADAS PREVIO DURANTE POSTERIOR

DEPARTAMENTO:	Huehuetenango	MUNICIPIO:	San Rafael La Independencia
NOMBRE DEL ESTABLECIMIENTO:	Escuela Oficial Rural Mixta	DIRECCIÓN DEL ESTABLECIMIENTO:	Caserío K'aan, aldea Istinajap
CÓDIGO DEL ESTABLECIMIENTO:	13-14-0008-43	FECHA:	25/07/2024

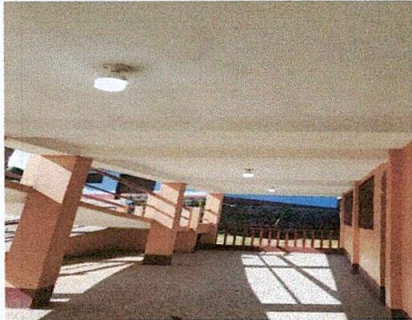
Foto 1: sustitución de bombillas ahorradoras

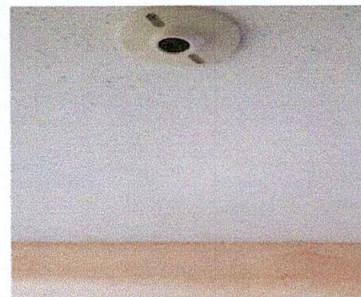
Foto 2: sustitución de plafoneras

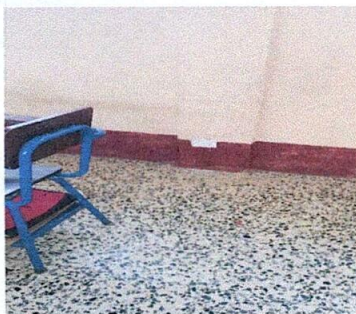
Foto 3: sustitución de tomacorriente

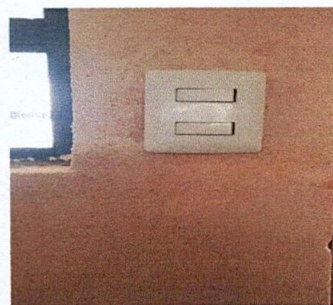
Foto 4: sustitución de interruptores doble

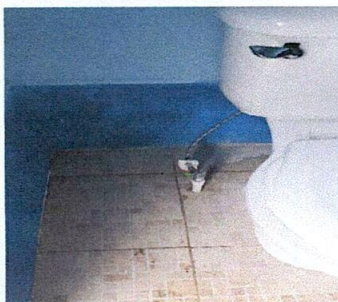
Foto 5: sustitución de mangueras de agua para inodoro

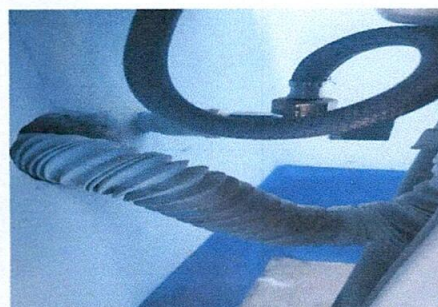
Foto 6: sustitución de mangueras de agua para lavamanos

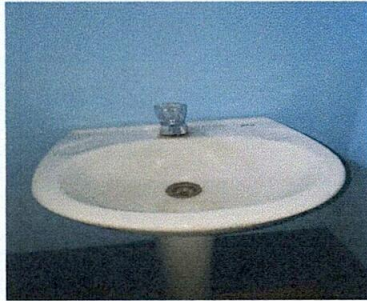
Foto7: sustitucion de llaves para lavamano

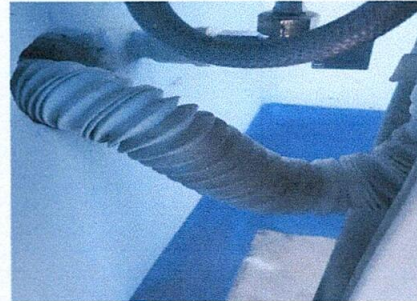
Foto 8: sustitución de llaves de paso para lavamanos

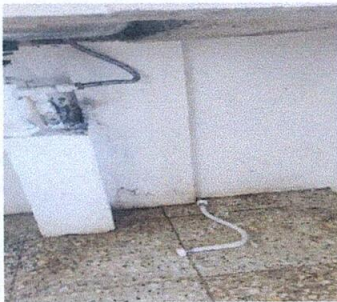
foto 9: mangueras para lavatrastos

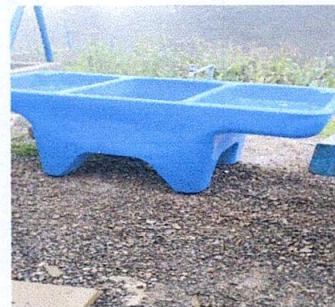
Foto 10: sustitución de pilas plasticas

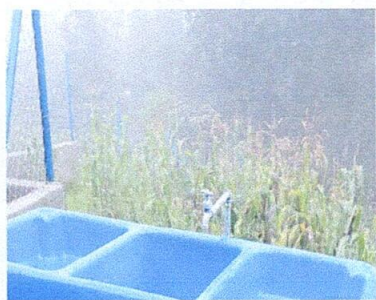
Foto 11: sustitución de de llaves de chorros

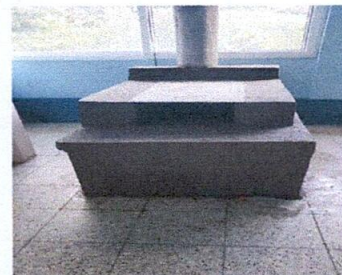
Foto 12: sustitución de planchas de metal de tres hornillas

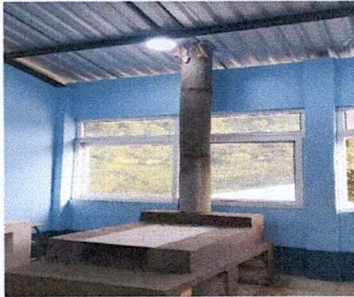
Foto13: sustitución de chimenea de metal por chimenea de cemento

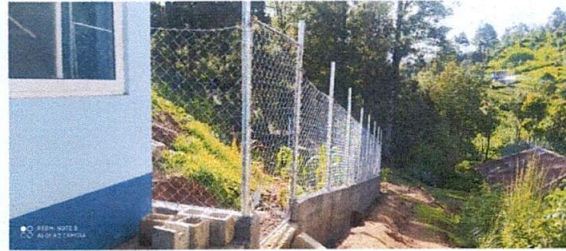
Foto 14: Reparación de muro perimetral de block con tubo hg y malla galvanizada

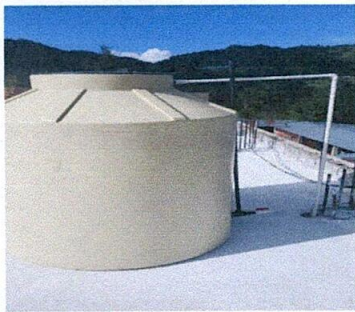
foto 15: sustitución de deposito de agua 1,100 lt

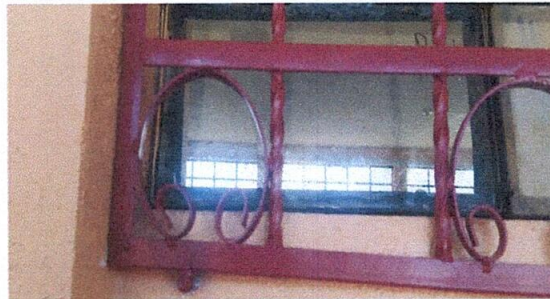
Foto 16: sustitución de vidrios de ventanas 32cm x 19cm

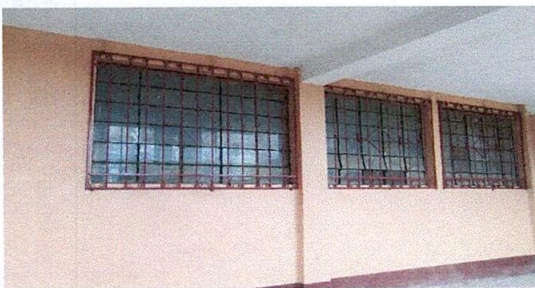
foto 17: sustitución de balcones de metal color rojo óxido 1.76 m x 1.31 m, 2.02 m x 1.31 m, 1.01 m x 1.31 m, 1.75 m x 1.31 m, 1.98 m x 1.31 m, 1.80 m x 1.35 m, 2.02 m x 1.35 m, 1.79 m x 1.35 m, 2.06 m x 1.35 m

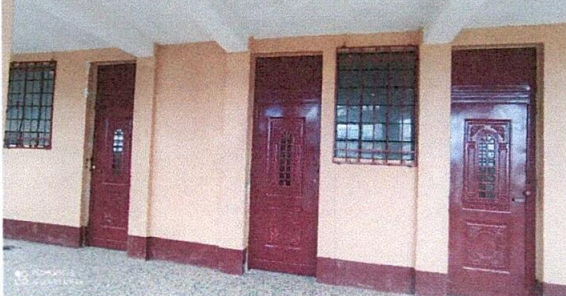
Foto 18: sustitución de puertas de metal (220cm. X 98)(220cm X 98)(220cm. X 97)(220cm. X 97.5)(220cm. X 94.5)(220cm. X 97)

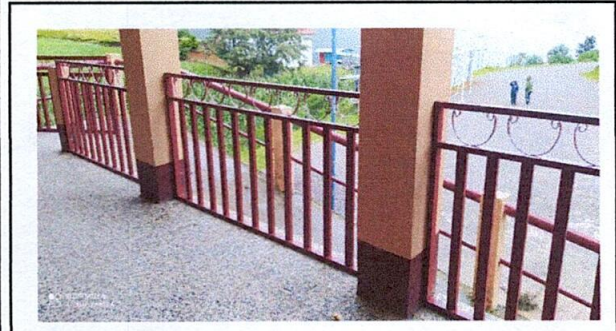
Foto 19: sustitución de barandas de metal (260 X100)(366 X100)(366 X 100)(214 X 100)(208 X 100)(115 X 100)(142 X 100)(366 X 100)(258 X 100)

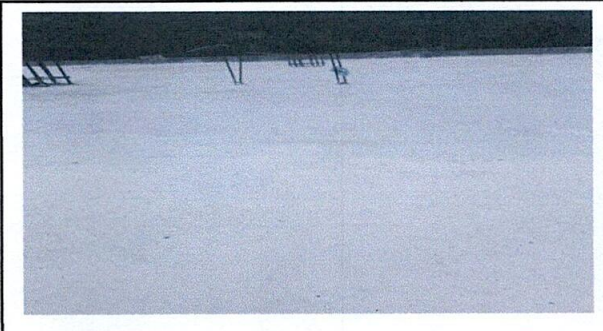
foto 20: impermeablización de losa (21 x 9 metros 2)
