DEPARTAMENTO:	HUEHUETENANGO	MUNICIPIO:	TODOS SANTOS CUCHUMATAN
NOMBRE DEL ESTABLECIMIENTO:	EORM	DIRECCIÓN DEL ESTABLECIMIENTO:	CASERIO VALENTON, ALDEA SAN MARTIN, CUCHUMATAN, TODOS SANTOS CUCHUMATAN
CÓDIGO DEL ESTABLECIMIENTO:	13-15-4738-43	FECHA:	12/09/2024

REGISTRO FOTOGRÁFICO PROGRAMA DE MANTENIMIENTO DE EDIFICIOS ESCOLARES PÚBLICOS

PRA-FOR-123
Versión 1

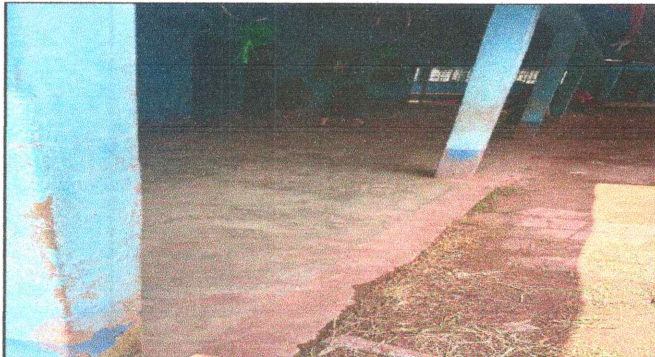
Foto 1: SUSTITUCION DE TORTA DE CONCRETO POR TORTA DE CONCRETO

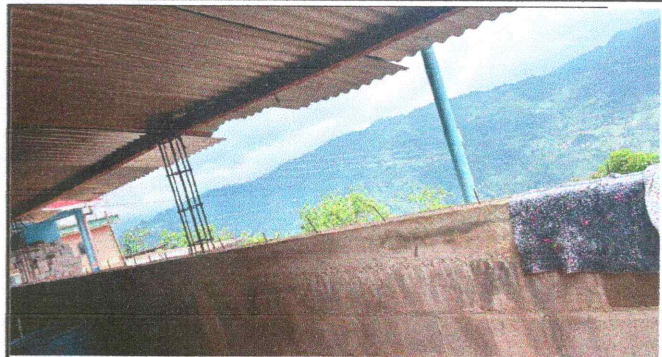
Foto 2: SUSTITUCION DE ESTRUCTURA DE SOPORTE DE MADERA POR METAL

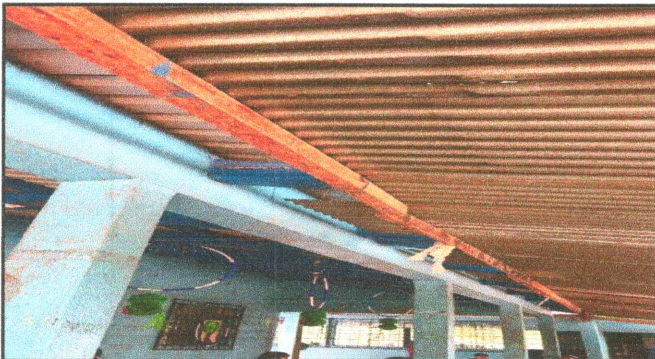
Foto 3: SUSTITUCION DE ESTRUCTURA DE SOPORTE DE MADERA POR METAL

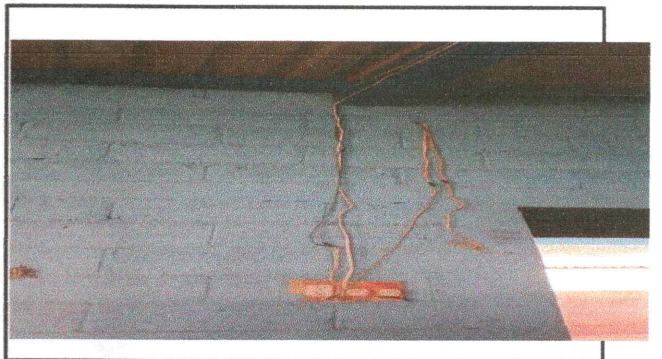
Foto 4: REPARACION SISTEMA ELECTRICO

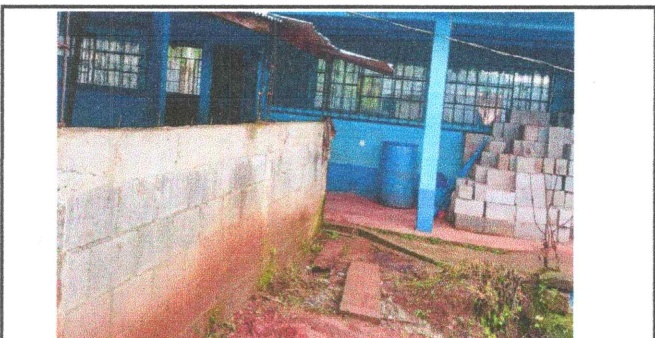
Foto 5: SUSTITUCION DE MURO PERIMETRAL DE BLOCK, MALLA Y TUBO HG

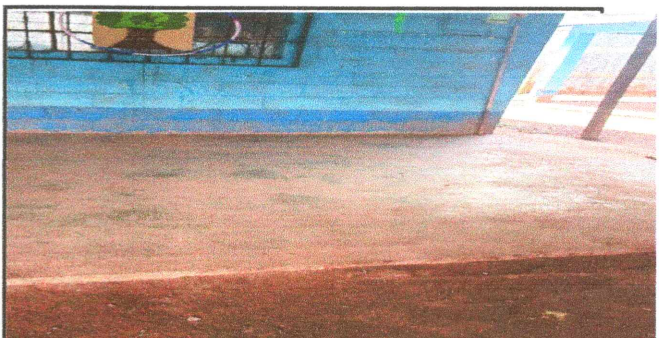
Foto 6: SUSTITUCION DE TORTA DE CONCRETO POR TORTA DE CONCRETO

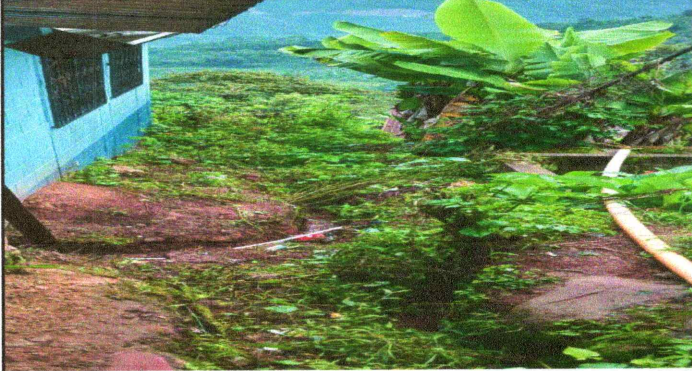
Foto1: SUSTITUCION DE BAJADAS PLUVIALES DE 3 PULGADAS

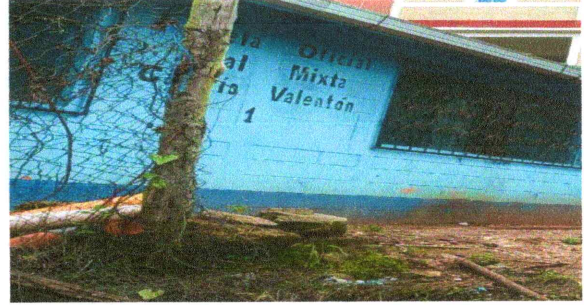
Foto 2: SUSTITUCION DE MURO PERIMETRAL DE BLOCK, MALLA Y TUBO HG
