SITUACIÓN DEFICIENCIAS DETERMINADAS      PREVIO       DURANTE       POSTERIOR

DEPARTAMENTO:	HUEHUETENANGO	MUNICIPIO:	SAN JUAN ATITÁN
NOMBRE DEL ESTABLECIMIENTO:	ESCUELA OFICIAL RURAL MIXTA	DIRECCIÓN DEL ESTABLECIMIENTO:	CASERÍO TOJPOJOP, ALDEA TUISCAP, SAN JUAN ATITÁN
CÓDIGO DEL ESTABLECIMIENTO:	13-16-0006-43	FECHA:

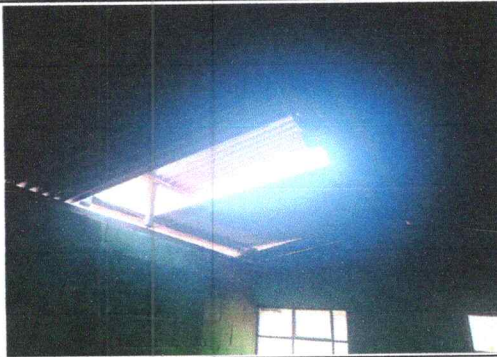
Foto 1.  
CUBIERTA DE LÁMINA

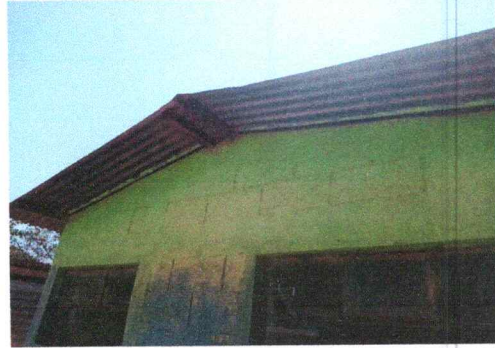
Foto 2.  
ESTRUCTURA DE TECHO

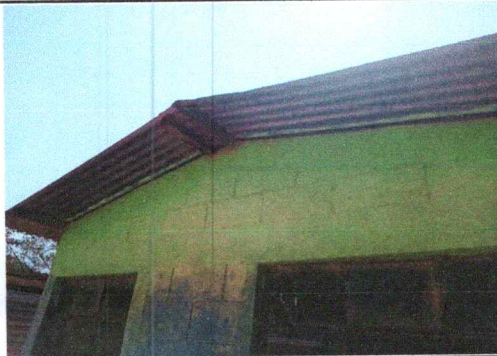
Foto 3.  
PARED

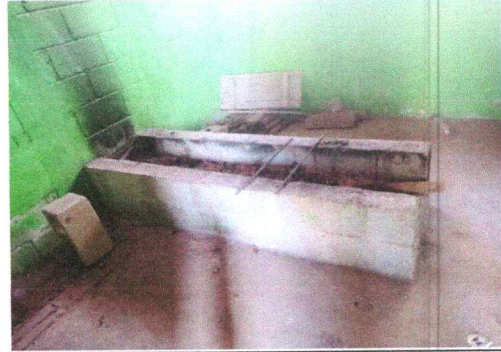
Foto 4.  
REPARACIÓN DE COCINA

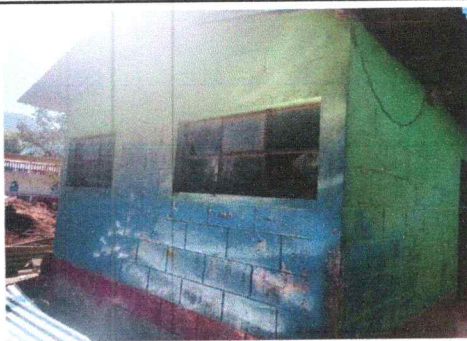
Foto 5.  
VENTANAS

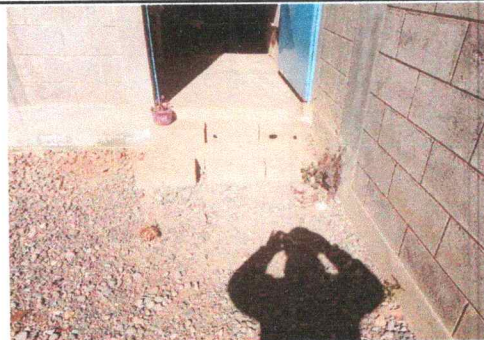
Foto 6.  
PISO

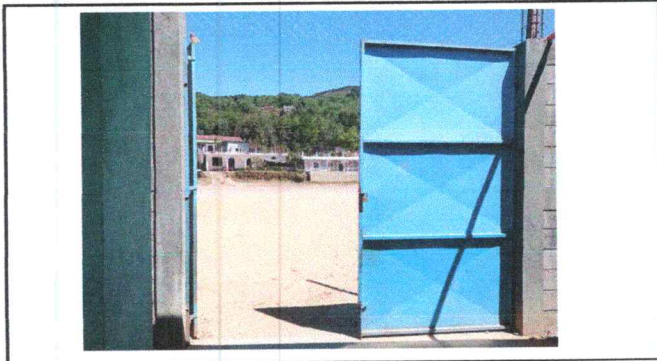
Foto 7.  
PUERTAS DE METAL

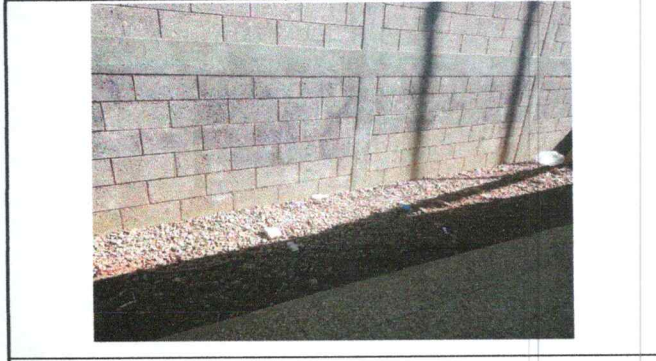
Foto 8.  
PINTURA EN MUROS EXTERIORES E INTERIORES
