SITUACIÓN DEFICIENCIAS DETERMINADAS      PREVIO       DURANTE       POSTERIOR

DEPARTAMENTO:	HUEHUETENANGO	MUNICIPIO:	SAN JUAN ATITÁN
NOMBRE DEL ESTABLECIMIENTO:	ESCUELA OFICIAL RURAL MIXTA	DIRECCIÓN DEL ESTABLECIMIENTO:	CASERÍO TALAJCHEU, ALDEA CUATE
CÓDIGO DEL ESTABLECIMIENTO:	13-16-0021-43	FECHA:	22/08/2024

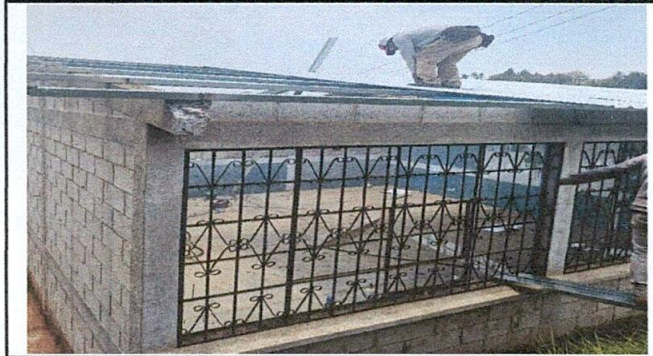
Foto1: Colocación de lámina troquelada y costaneras

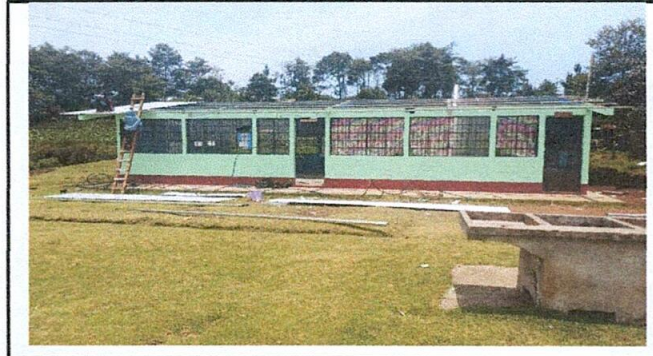
Foto 2: colocación de lamina troquelada y pintura

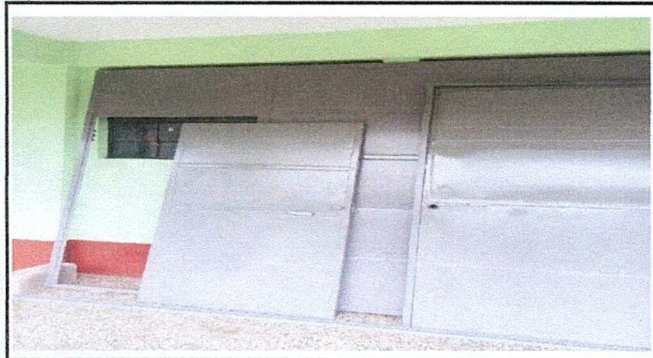
Foto 3: portón y puerta en proceso de samblaje

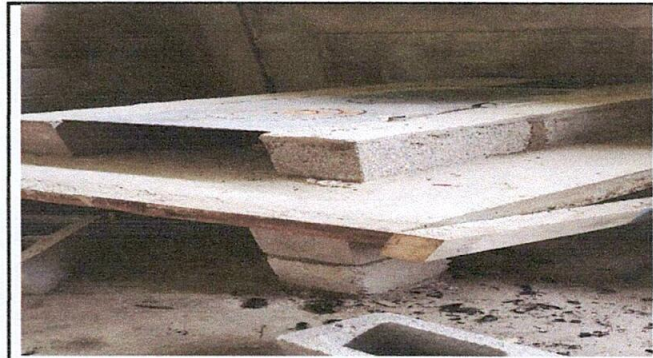
Foto 4: Instalación de plancha de cocina

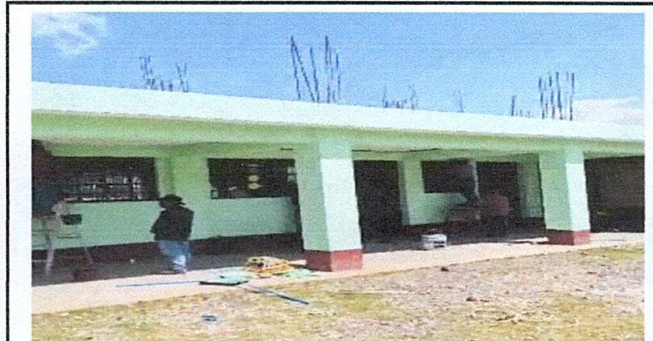
Foto 5: Pintando la aulas de la escuela

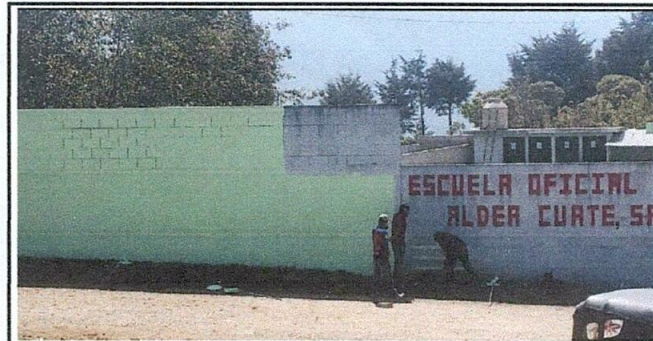
Foto 6: Pintando la circulación de la escuela
