SITUACIÓN DEFICIENCIAS DETERMINADAS      PREVIO       DURANTE       POSTERIOR

DEPARTAMENTO:	HUEHUETENANGO	MUNICIPIO:	SAN JUAN ATITÁN
NOMBRE DEL ESTABLECIMIENTO:	ESCUELA OFICIAL RURAL MIXTA	DIRECCIÓN DEL ESTABLECIMIENTO:	CASERÍO TALAJCHEU, ALDEA CUATE
CÓDIGO DEL ESTABLECIMIENTO:	13-16-0021-43	FECHA:	22/08/2024

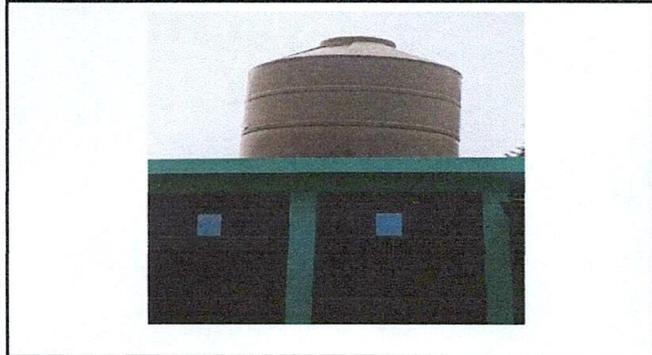
Foto1: Rotoplas instalado

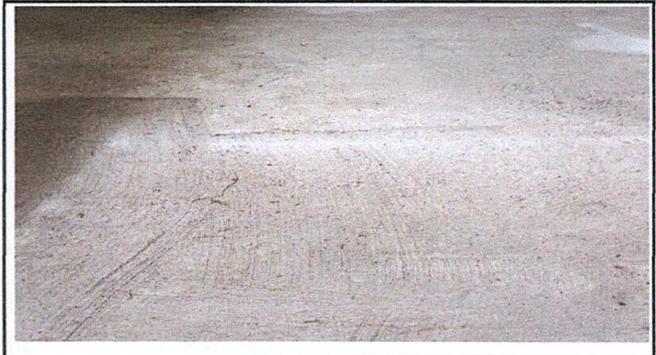
Foto 2: Piso torta de concreto

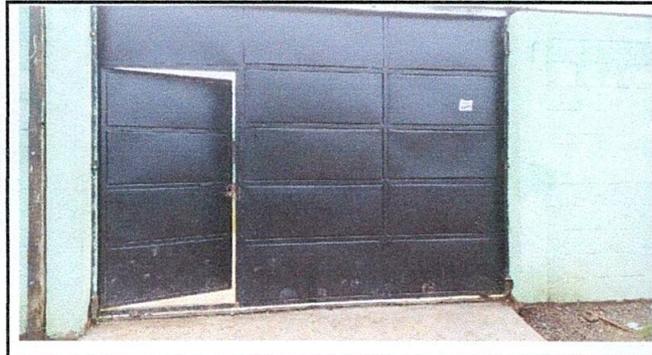
Foto 3: Portón instalado

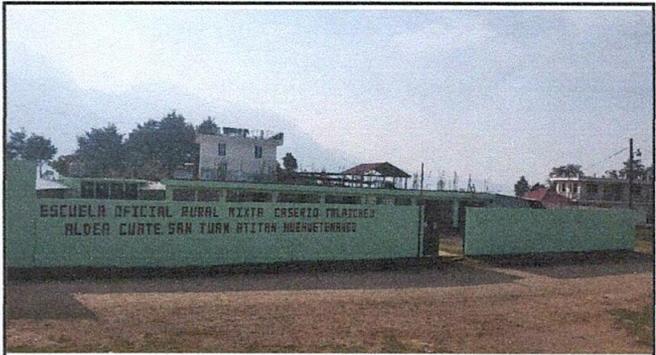
Foto 4: Pintado completo de la circulación de la escuela

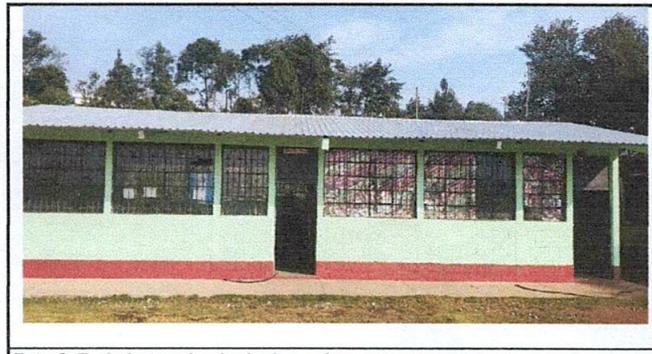
Foto 5: Trabajo terminado de dos aulas

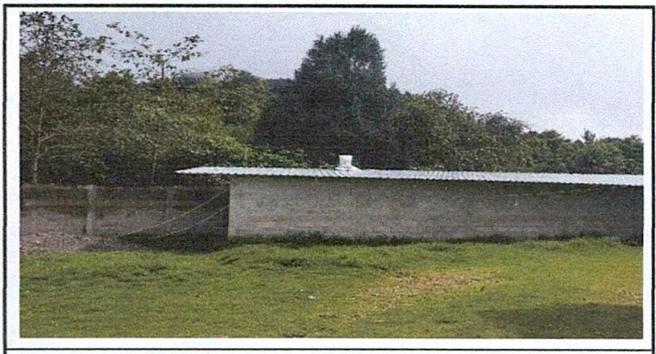
Foto 6: Instalación de lámina troquelada de la cocina
