DEPARTAMENTO:	Huehuetenango	MUNICIPIO:	San Juan Atitán
NOMBRE DEL ESTABLECIMIENTO:	EORM, aldea Santa Isabel	DIRECCIÓN DEL ESTABLECIMIENTO:	Aldea Santa Isabel
CÓDIGO DEL ESTABLECIMIENTO:	13-16-0777-43	FECHA:	27 de febrero de 2024

**REGISTRO FOTOGRÁFICO  
PROGRAMA DE MANTENIMIENTO DE EDIFICIOS ESCOLARES PÚBLICOS**

Ministerio de Educación

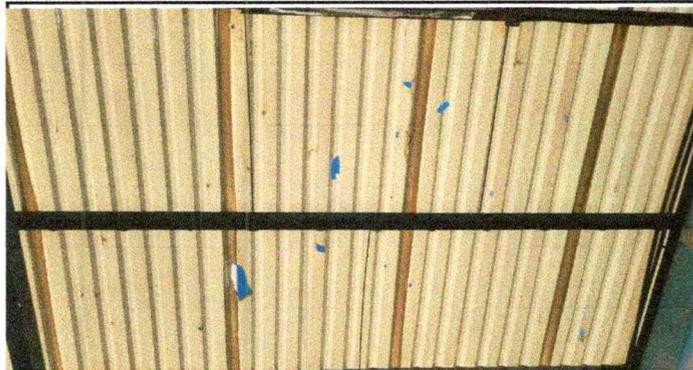
Foto 1: sustitucion de lamina, por lamina troquelada aluzinc calibre 26

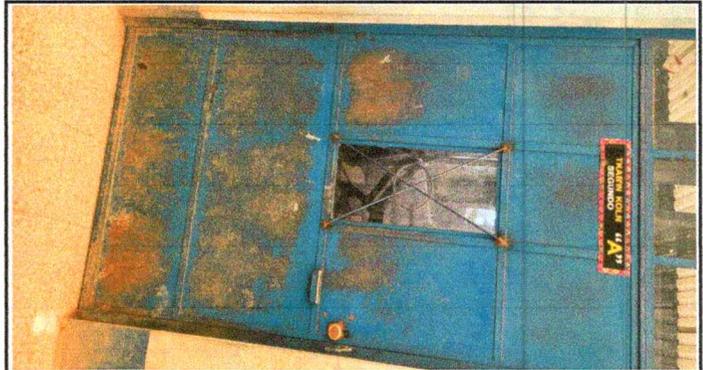
Foto 2: Mantenimiento a estructura (lijado, aplicación de pintura)

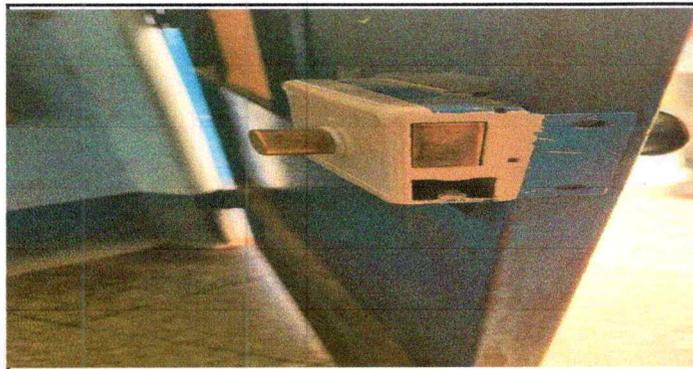
Foto 3: Cambio de chapa

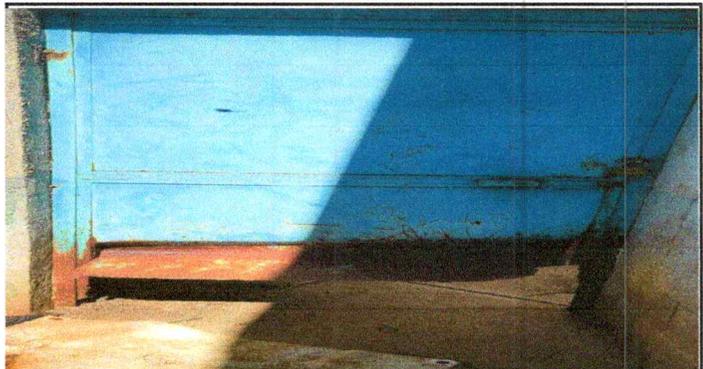
Foto 4: Sustitución de puerta

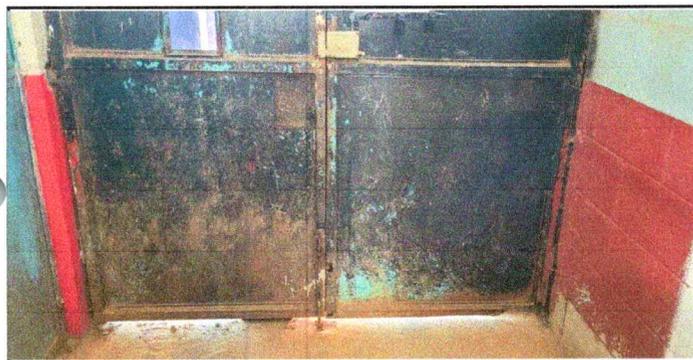
Foto 5: Sustitución de portón de metal

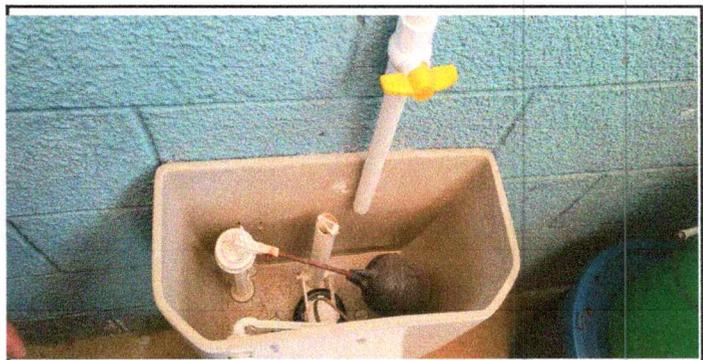
Foto 6: sustitución de accesorios inodoro(contra llave tubo de abasto y tanque)

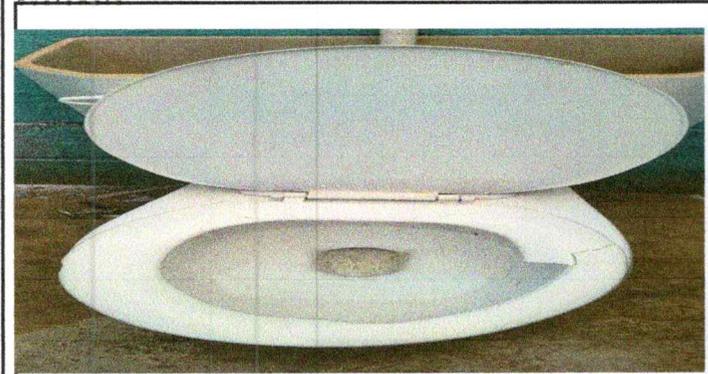
Foto 7: Sustitución de tapadera de sanitario

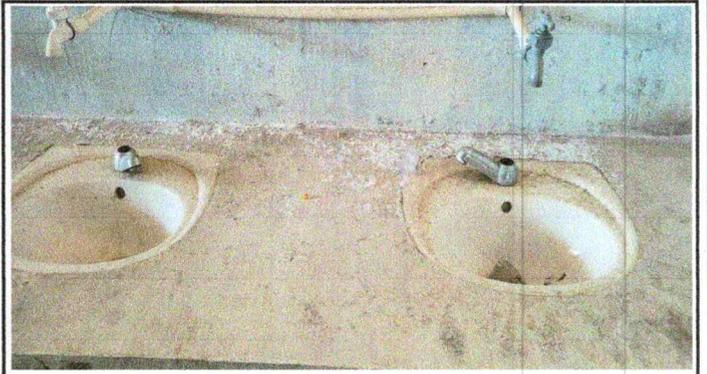
Foto 8: sustitución de grifos

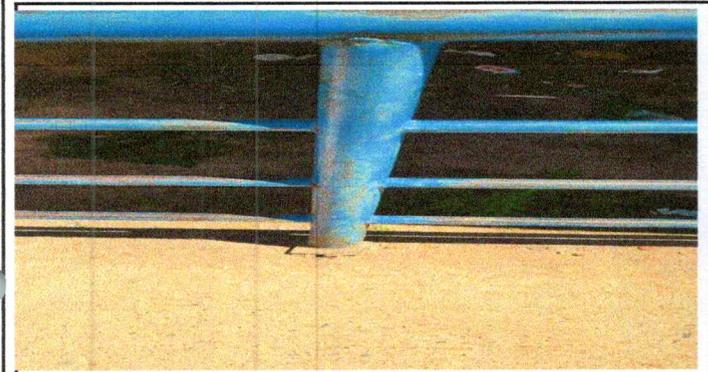
Foto 9: Mantenimiento de baranda de metal

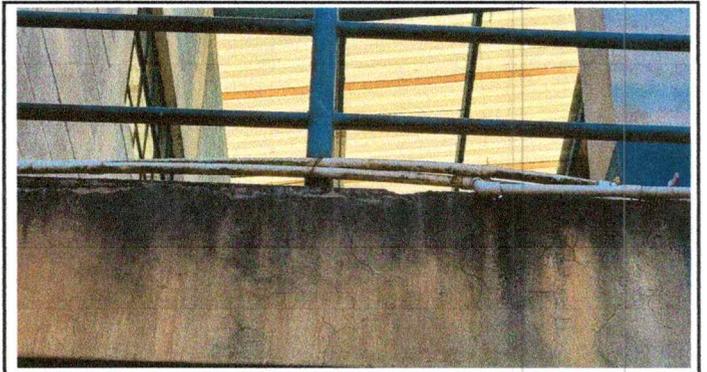
Foto 10: Sustitución de tubería línea principal

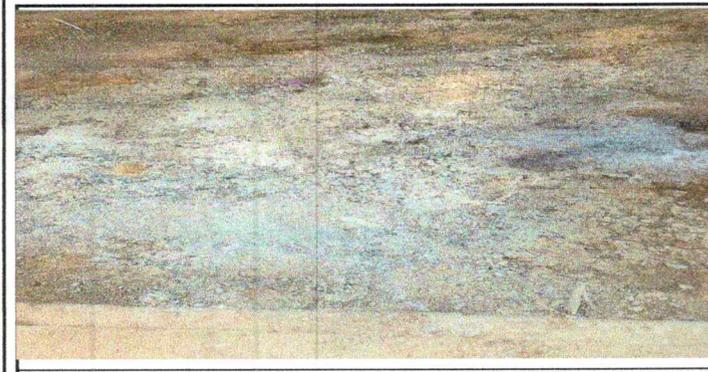
Foto 11: Reparación de planchas de concreto de patio
