# REGISTRO FOTOGRÁFICO PROGRAMA DE MANTENIMIENTO DE EDIFICIOS ESCOLARES PÚBLICOS

PRA-FOR-123  
Versión 1

DEPARTAMENTO:	Huehuetenango	MUNICIPIO:	San Juan Atitán
NOMBRE DEL ESTABLECIMIENTO:	EORM, Caserío Tuitzpichón, aldea Cojtón	DIRECCIÓN DEL ESTABLECIMIENTO:	Caserío Tuitzpichón, aldea Cojtón
CÓDIGO DEL ESTABLECIMIENTO:	13-16-4883-43	FECHA:	29 de febrero de 2024

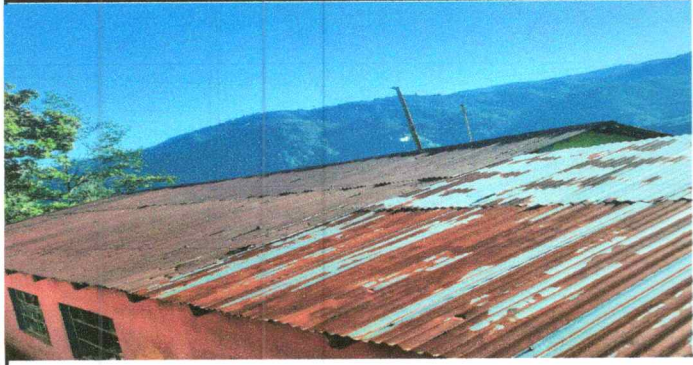
Foto 1: sustitucion de lamina, por lamina troquelada aluzinc calibre 26

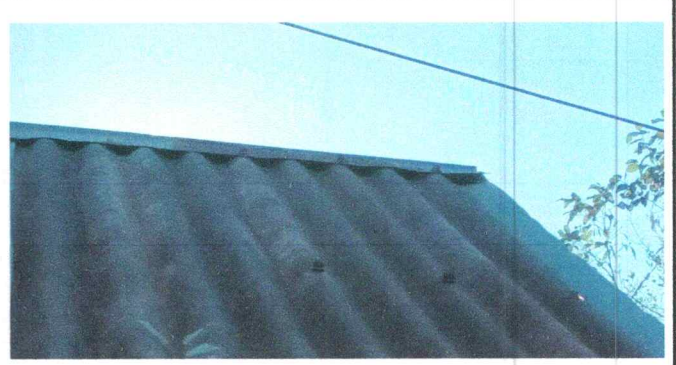
Foto 2: Sustitucion de capote de lamina para lamina troquelada

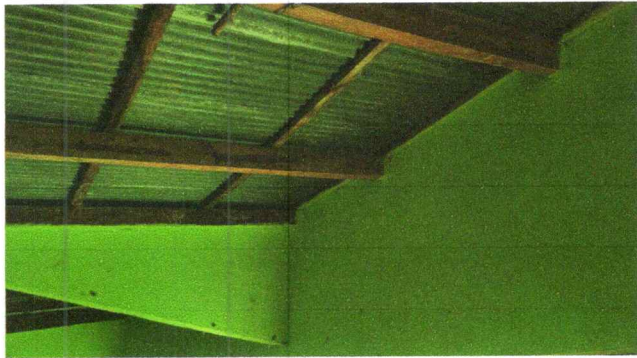
Foto 3: Sustitucion de estructura de soporte de madera por metalica

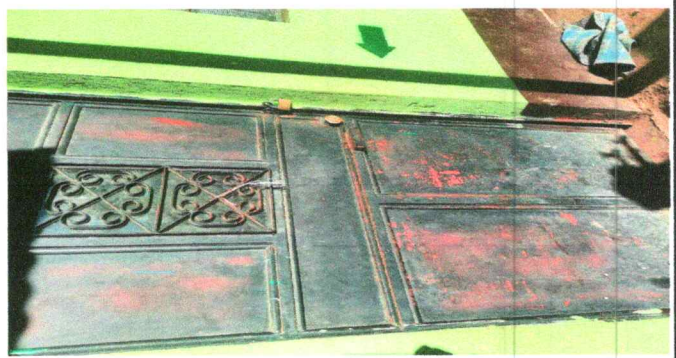
Foto 4: Mantenimiento a estructura (lijado, cambio de tubo, aplicación de pintura)

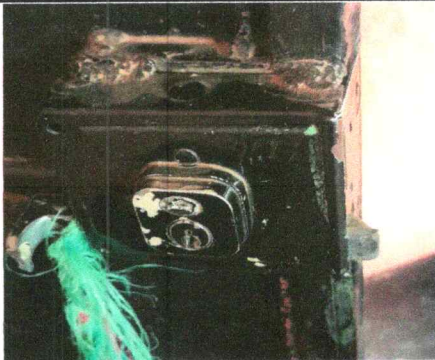
Foto 5: Sustitucion de chapa

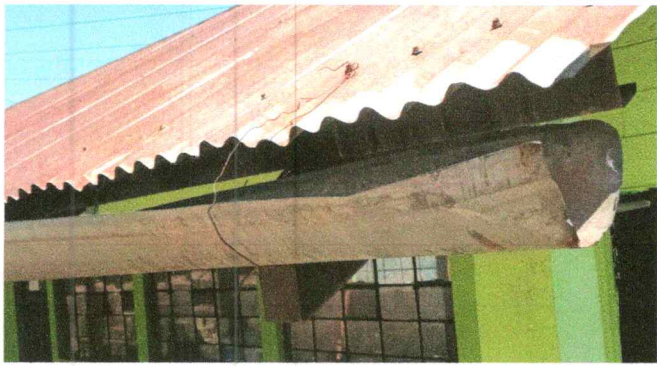
Foto 7: Sustitucion de canal de metal

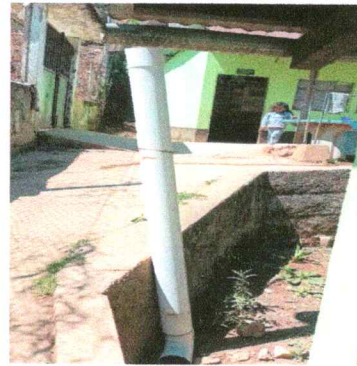
Foto 8: Reparacion de baja de agua pluvial tubo pvc 3

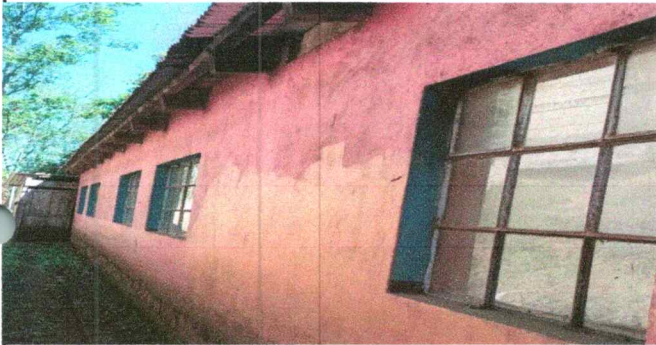
Foto 9: Pintura en muros exteriores e interiores

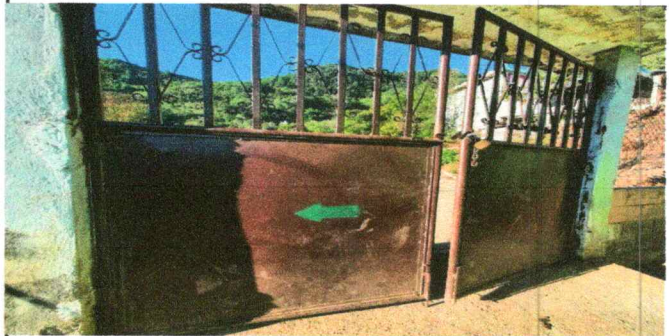
Foto 10: Mantenimiento a porton de metal

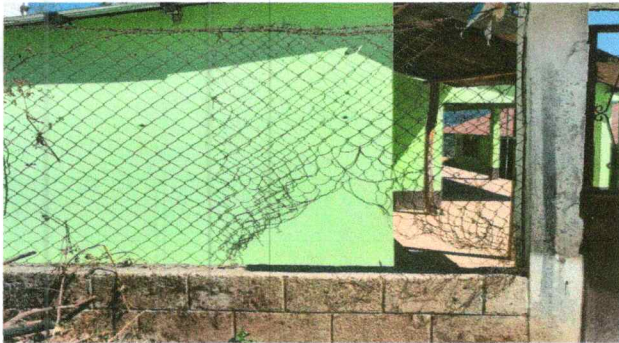
Foto 11: Reparacion de tubo HG y malla galvanizada

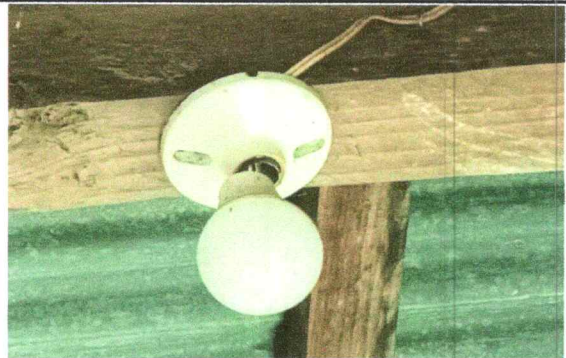
Foto 12: Sustitucion de lamparas tipo led

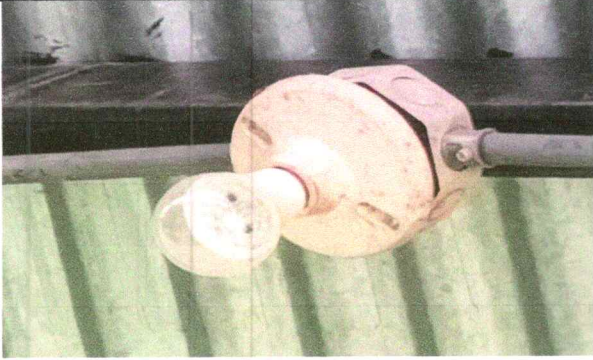
Foto 13: Sustitucion de plafoneras

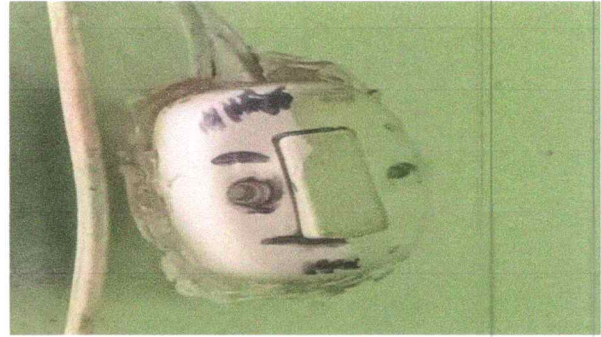
Foto 14: Sustitucion de interruptores simples

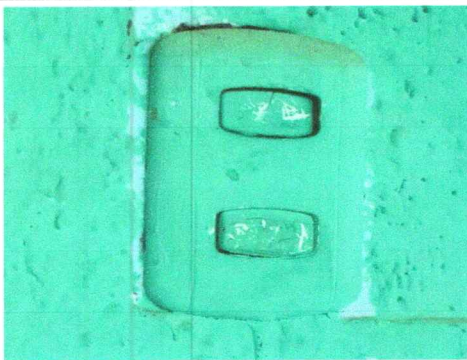
Foto 15: Sustitucion de interruptores dobles

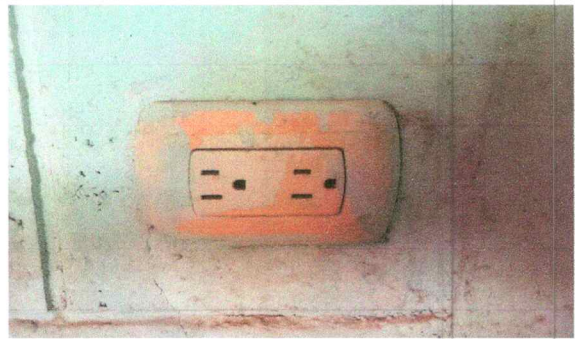
Foto 16: Sustitucion de tomacorrientes dobles

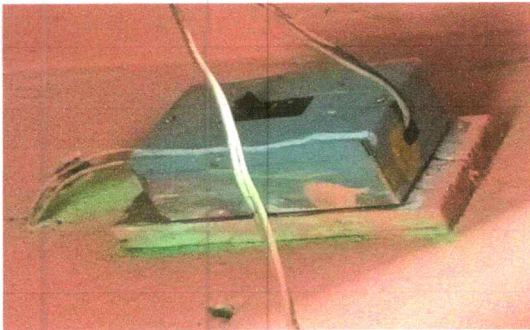
Foto 17: Sustitucion de flipones

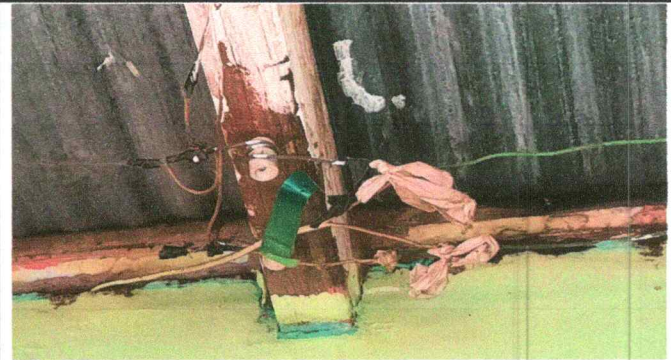
Foto 18: Reparacion de cableado electrico

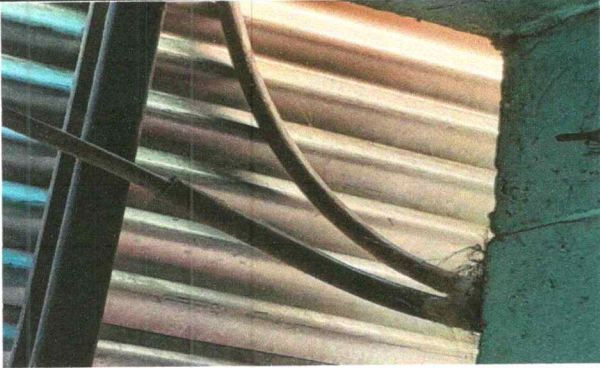
Foto 19: Sustitucion de ducto electrico + accesorios
